REFERENZ

Anwesen Fichtestraße 23

Fassaden zur Fichte- und zur Äußeren Sulzbacher Straße 2019-2019

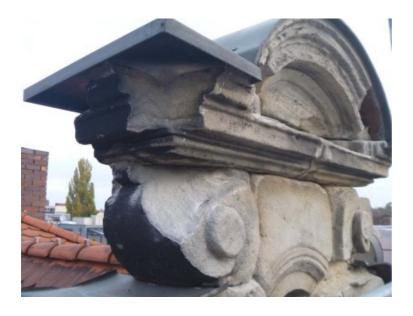
Fehlstellen an Gesims und Volute des Giebels wurden zum Antragen vorbereitet.

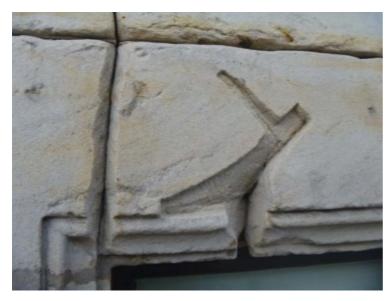
Losen, gerissenen und hohl liegenden sowie über Fugenflanken hinaus angetragenen Fugenmörtel und defekte Altergänzunge wurde ausgearbeitet.

Antragen des Fugen- und Ergänzungsmörtels, der in Körnung, Struktur und Farbigkeit dem Bestand angepasst ist, nach Erstarren der Masse Anarbeitung der Oberflächen an Bestand.
