## REFERENZ

### Anwesen Fichtestraße 23

Fassaden zur Fichte- und zur Äußeren Sulzbacher Straße  
2019-2019

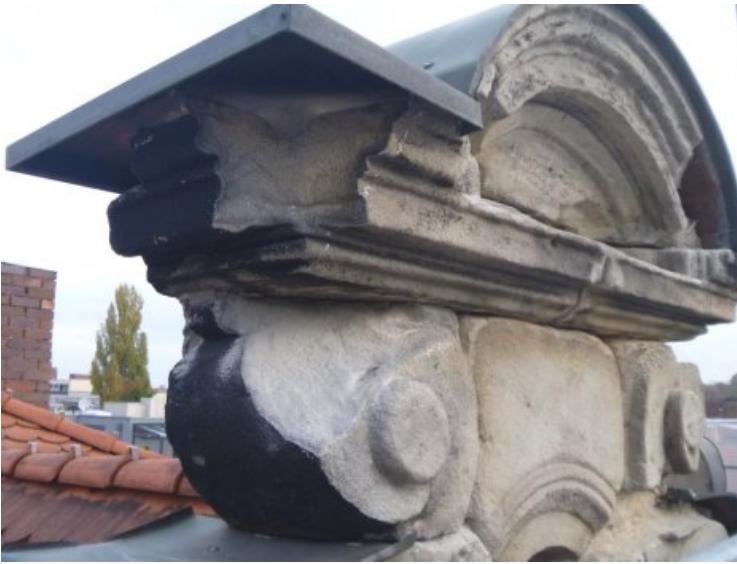
Fehlstellen an Gesims und Volute des Giebels wurden zum Antragen vorbereitet.

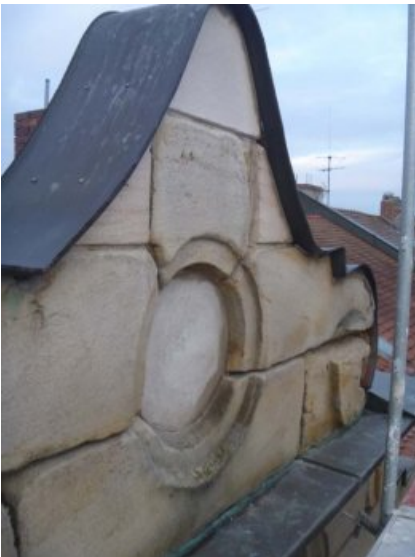
Lösen, gerissenen und hohl liegenden sowie über Fugenflanken hinaus angetragenen Fugenmörtel und defekte Altergänzungen wurde ausgearbeitet.

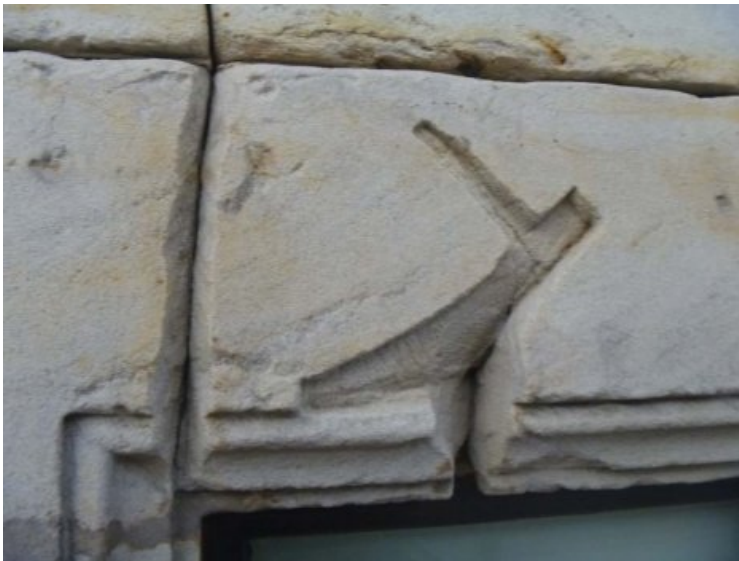
Ausgearbeitete Altergänzung im Bereich eines Fenstersturzes, vorbereitet zur Ergänzung.

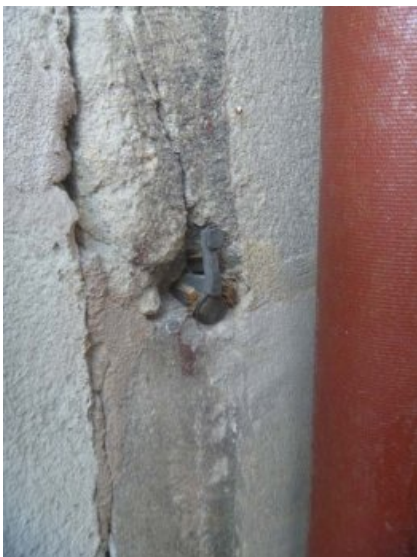
Partiell im Gewänden steckende überflüssige und den Bestand schädigende Eisenteile wurde ausgebaut.
