### **Pfarrkirche St. Michael (Evang.-Luth.)**

Sockel (Langhaus, Chor, Turm); Kaffgesims; Nord-, Süd- und Westportal; Turm  
2022-2023

Gochsheim

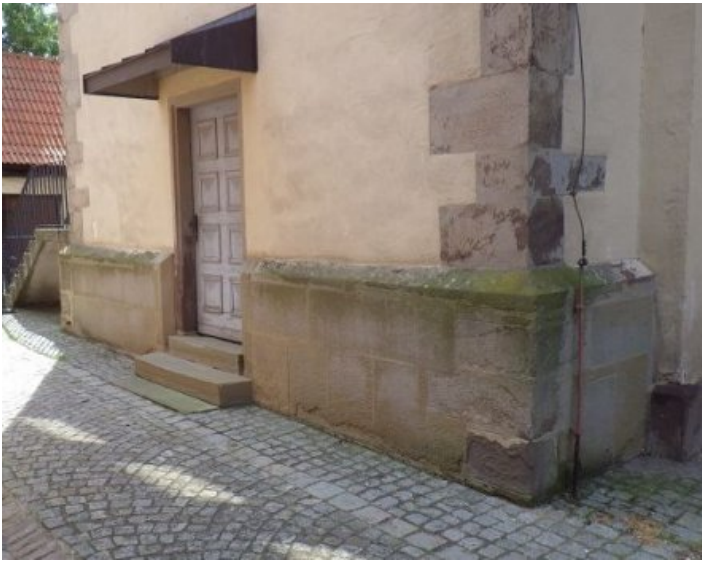
Abschnitt eines schadhaften Sockelbereichs an der Fassade der Pfarrkirche: die Natursteine weisen Schmutzauflagerungen, biogenen Bewuchs und dunkle Krusten auf.

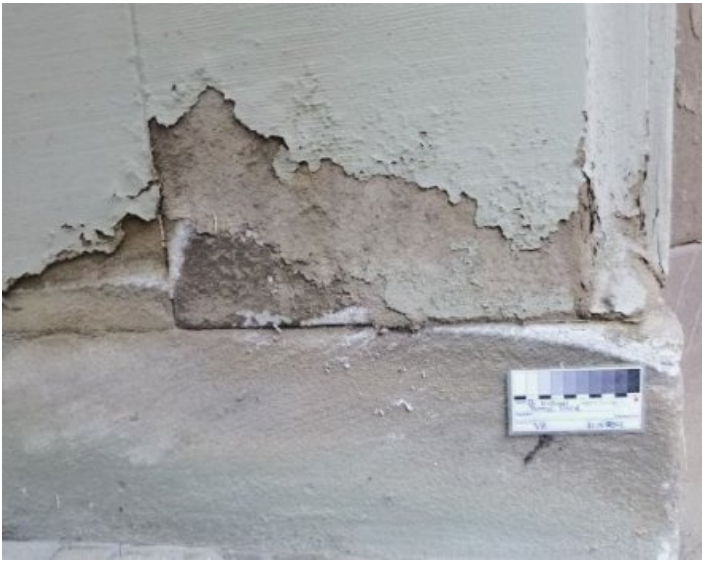
Schädigende Salzausblühungen auf der Oberfläche des Natursteins im Detail.

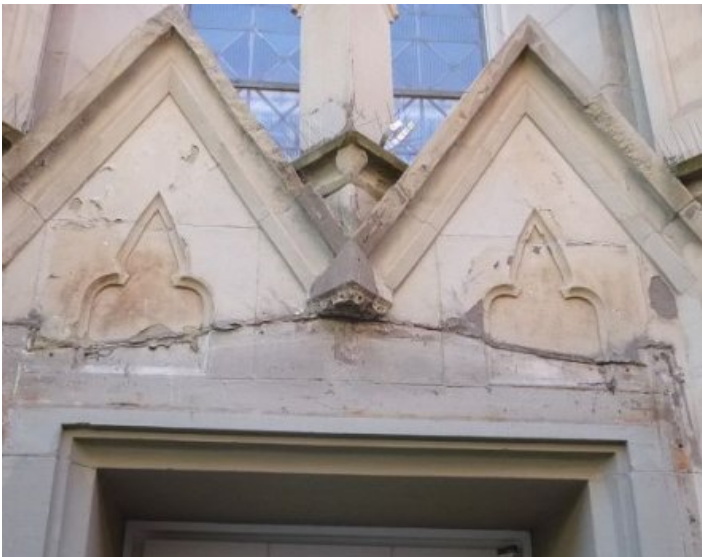
Blick auf einen Abschnitt des Nordportals vor der Restaurierung. Im Detail zeigen sich Schadbilder, die an den beiden anderen Portalen in ähnlicher Weise auftreten: Fehlstellen, Rückwitterungen und Risse im Stein.

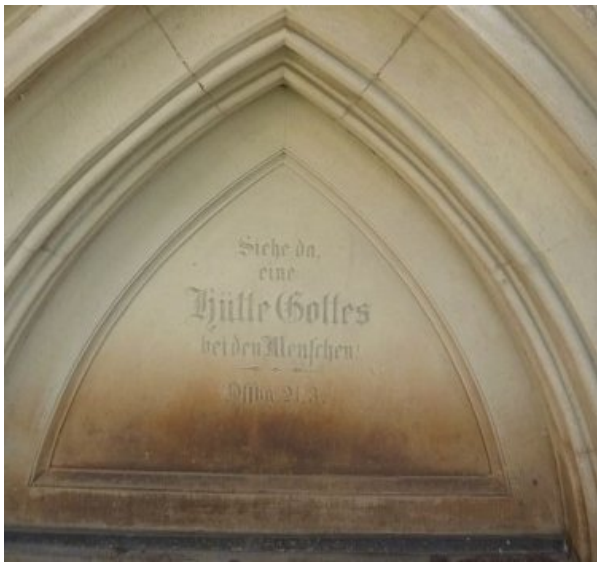
Das Tympanon des schlichter gestalteten Westportals vor der Restaurierung.

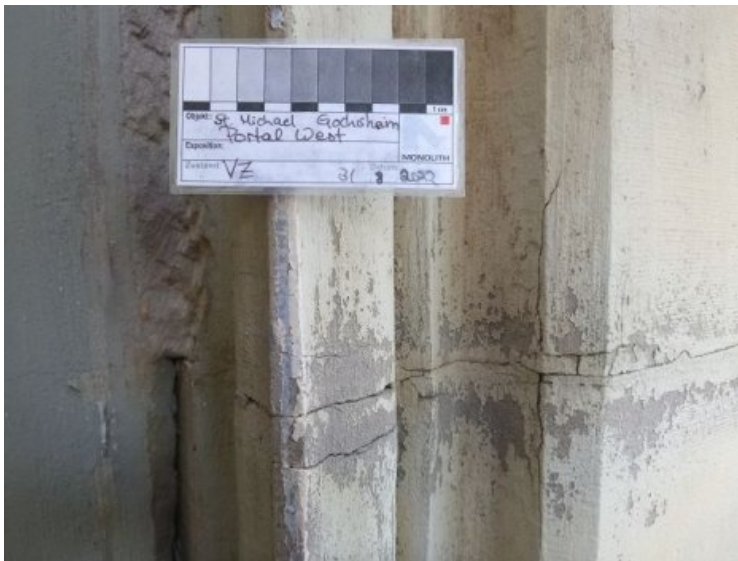
Waagrechte Risse an der Westportalgliederung im Vorzustand.

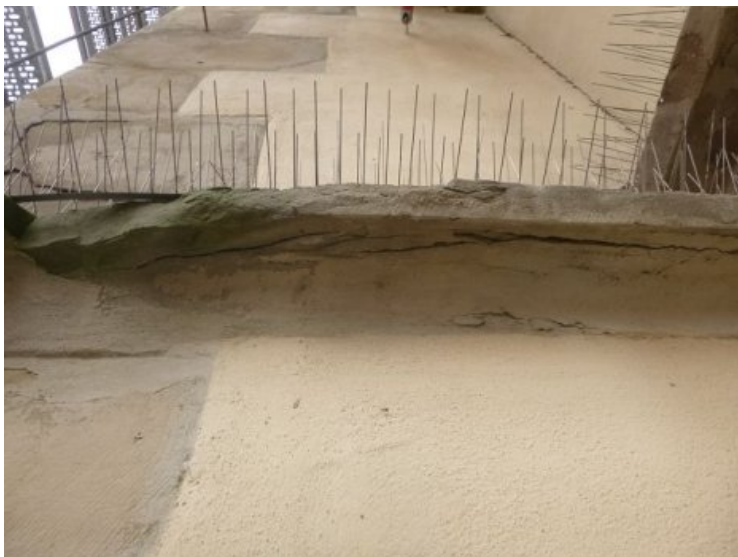
Blick von unten nach oben auf das Kaffgesims mit massiven Rissen und stellenweisem Verlust der Konturen.

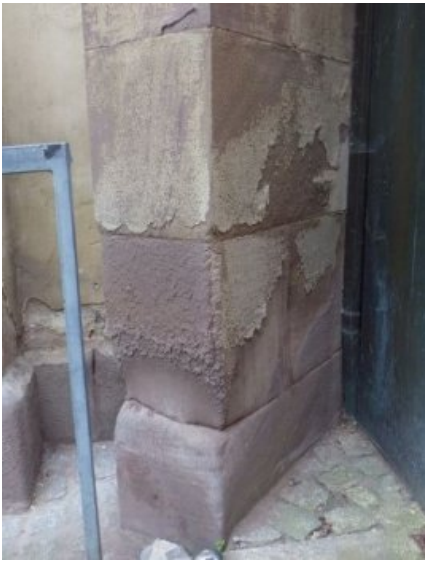
Detailansicht des Sockelbereiches an der Nordseite des Gebäudes mit gut sichtbaren oberflächenparallelen Ablösungen, Ausbrüchen, Rissen und schadhaftem Fugenbild.

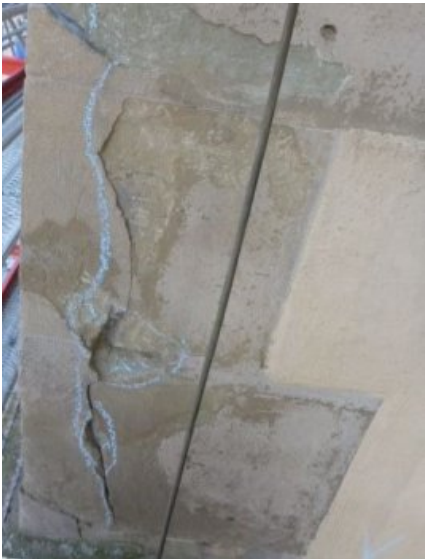
Stark geschädigte Werksteine an der Kirchturmfassade, bei denen ein Ausbruch droht.
