## REFERENZ

### Paulibrunnen

Brunnenanlage  
2018-2018

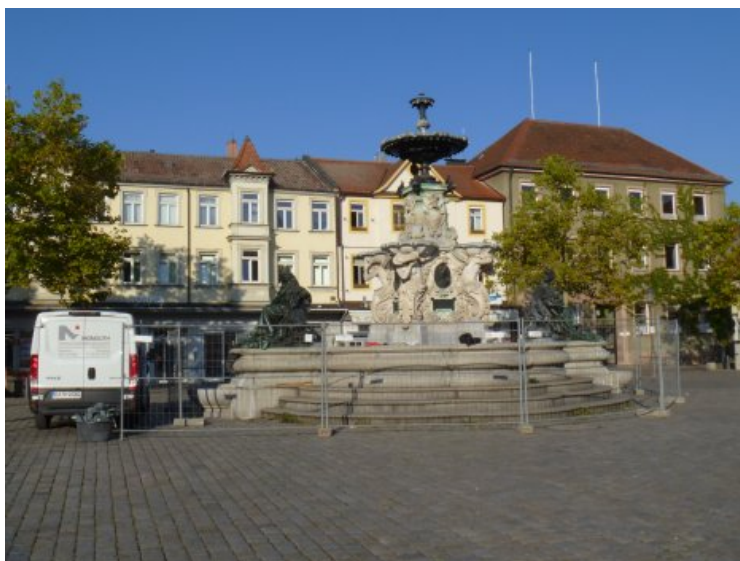
Brunnen vor der Abdichtung

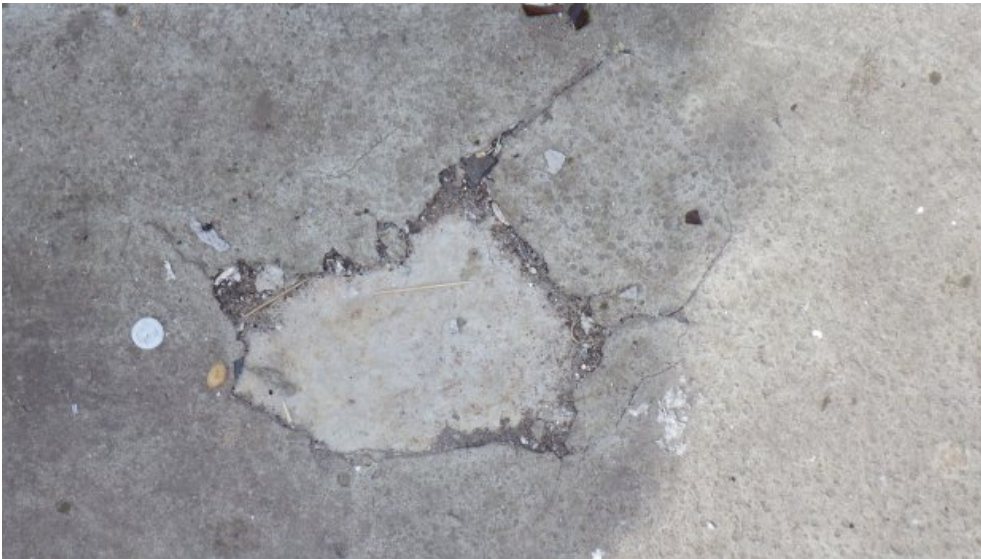
Die Abdichtung des Brunnenbeckens ist in Teilbereichen defekt oder hat sich vom Untergrund abgelöst. Ziel ist es, die intakten Bereiche der Abdichtung zu erhalten, defekte Bereiche zu entfernen, die Schäden an der Abdichtung auszubessern und die Oberfläche neu abzudichten.

Defekte Abdichtung in der  
Brunnenschale, Rissbildung.

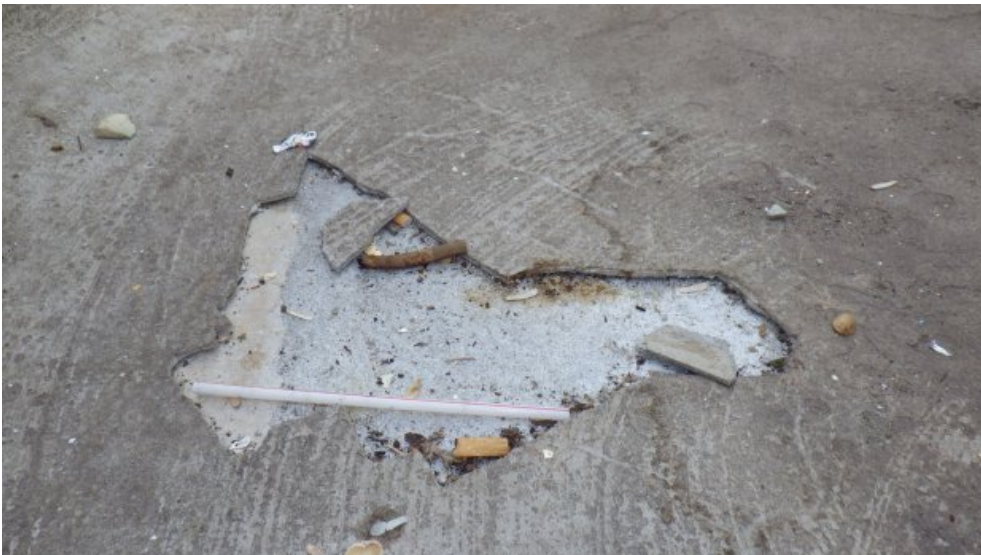
Hohlliegende Schalen
