REFERENZ

Baumeisterhaus

Fassade sowie Westportal und Wappen
2021-2023

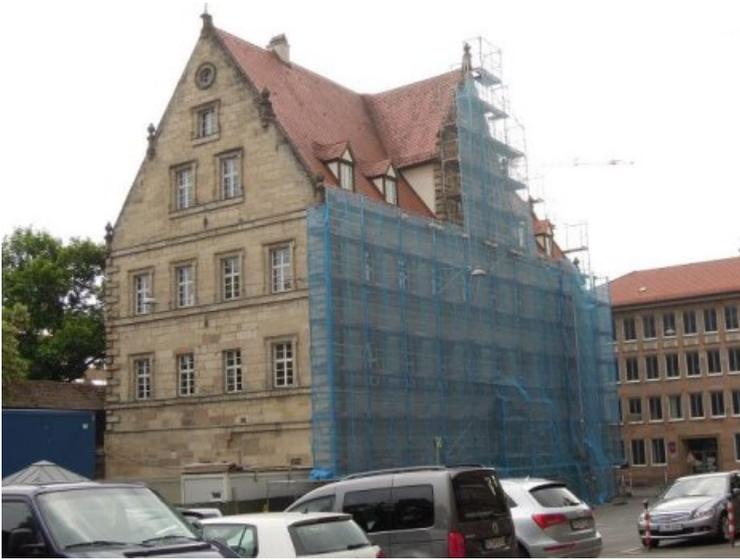
Das Baumeisterhaus vor der Restaurierung mit bereits eingerüstetem Fassadenabschnitt. Die Südseite des Gebäudes zeigt deutlich das schadhafte Natursteinensemble.

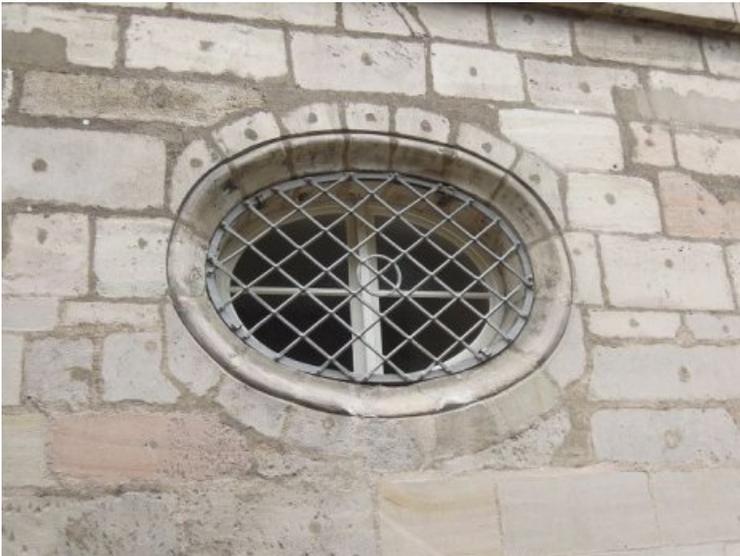
Detailfoto eines Rundfensters mit umgebenden Fugen und Ergänzungen einer früheren Restaurierung, die durch oberflächlich auflagernde Verschmutzungen visuell dunkler erscheinen.

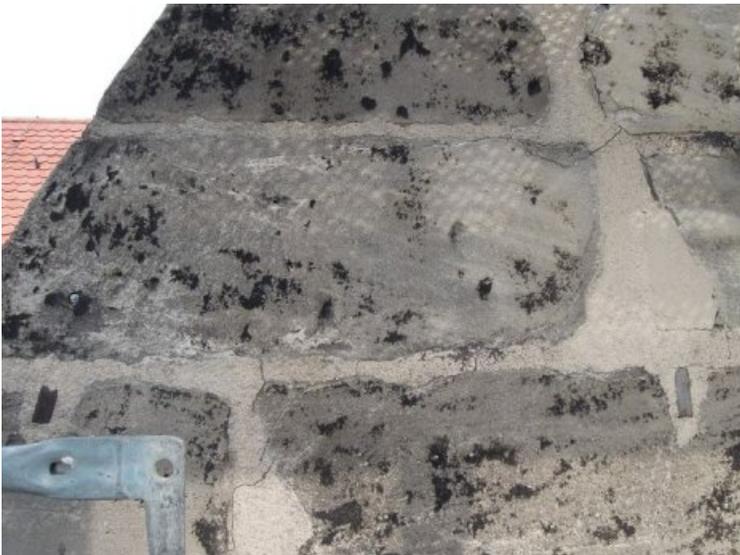
Detailfoto der Steinoberfläche, die nicht nur in vorhandenen Vertiefungen intensive Verschwärzungen aufweist, sondern auch zahlreiche Risse sowie schadhafte Ergänzungs- und Fugenmörtel.

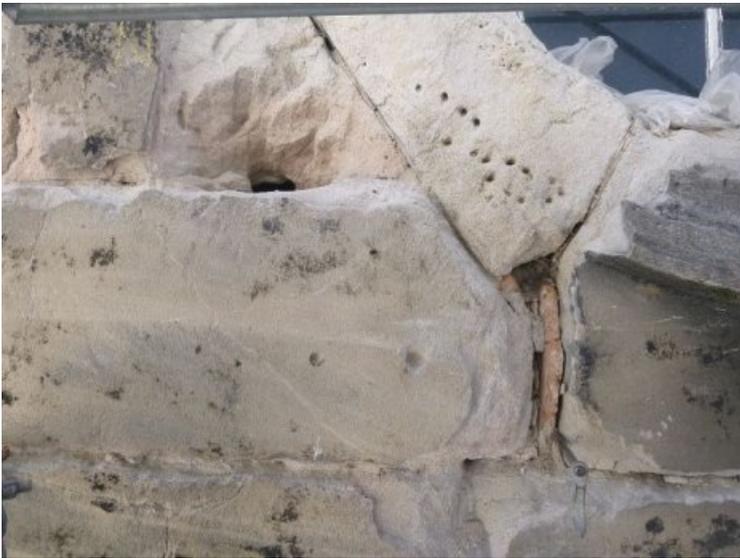
Weiteres Detailfoto der schadhaften Steinoberfläche mit Insektenlöchern innerhalb der mürben Struktur.

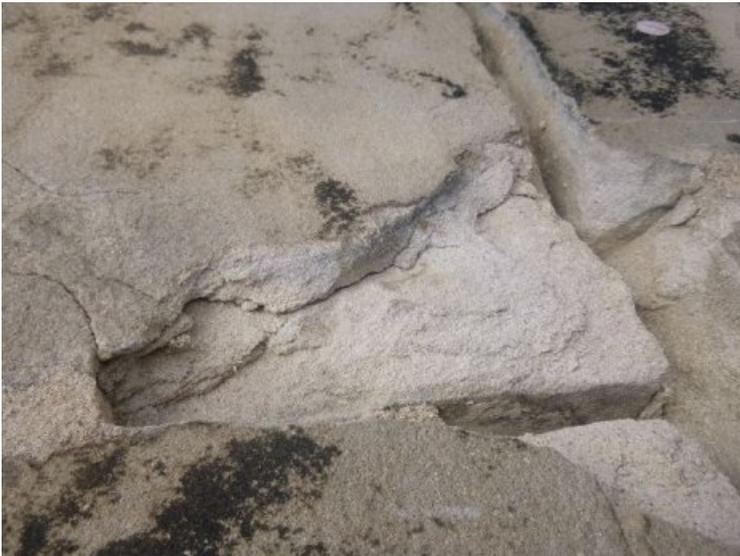
Zwischenzustand nach der Abnahme einer defekten Fuge: die darunter befindliche Zone ist stark entfestigt, absandend und abblättern.

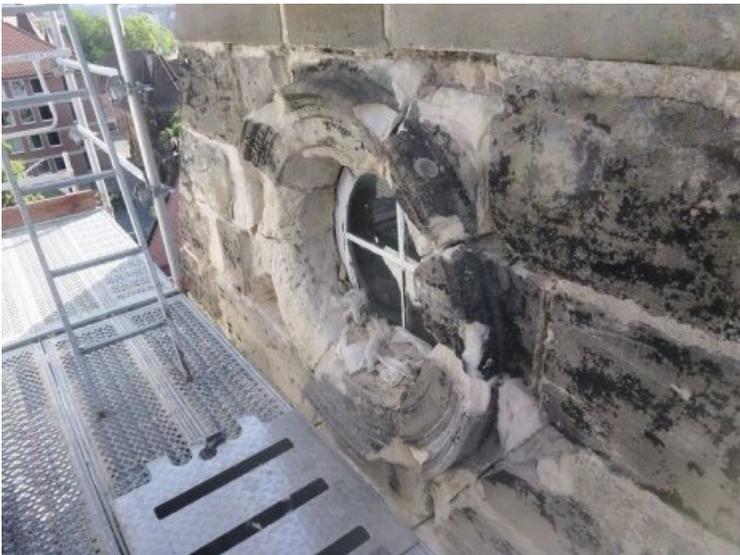
Rundfenster (Oculus) an der Westfassade vor dem anstehenden Natursteinaustausch aufgrund tiefreichender Schädigung.

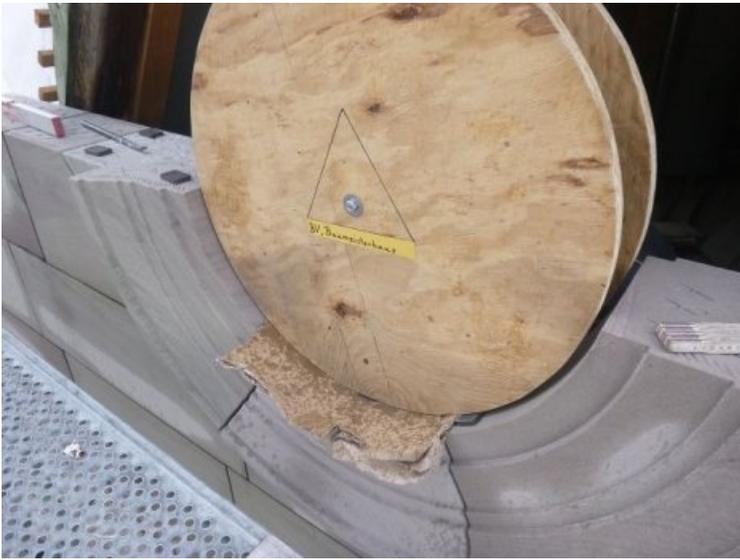
Rundfenster der Westfassade während des Natursteinaustausches.

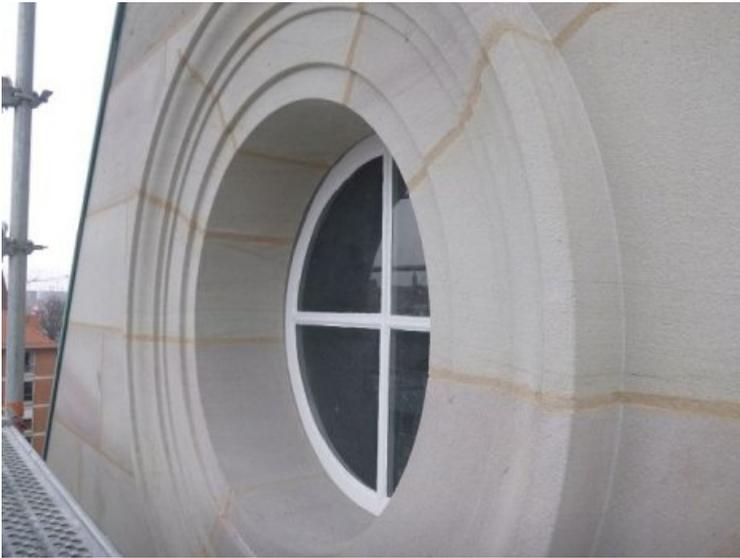
Rundfenster (Westfassade) nach Abschluss der Arbeiten.

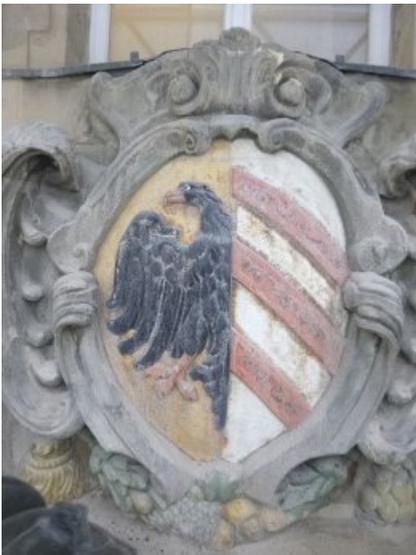
Das Wappen des Westportals zu Beginn der restauratorischen Maßnahmen: das Erscheinungsbild wirkt wenig repräsentativ, die Farbfassung ist teilweise beschädigt und/oder verlorengegangen.

Ergänzend zu bereits genannten Arbeiten schließt sich zudem die Bearbeitung des Portalgiebels (Haupteingang) und eine Neufassung des dort angebrachten Wappens an.

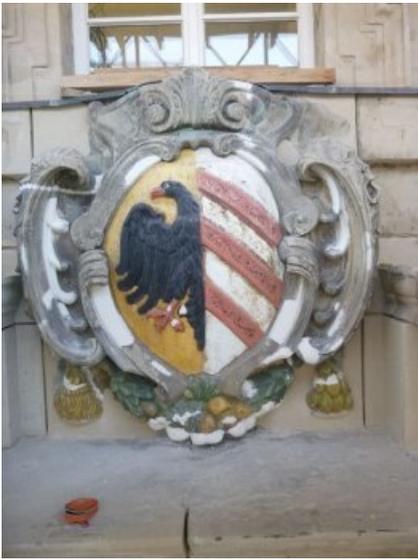
Zwischenzustand des Westportal-Wappens mit ergänzten Fehlstellen.

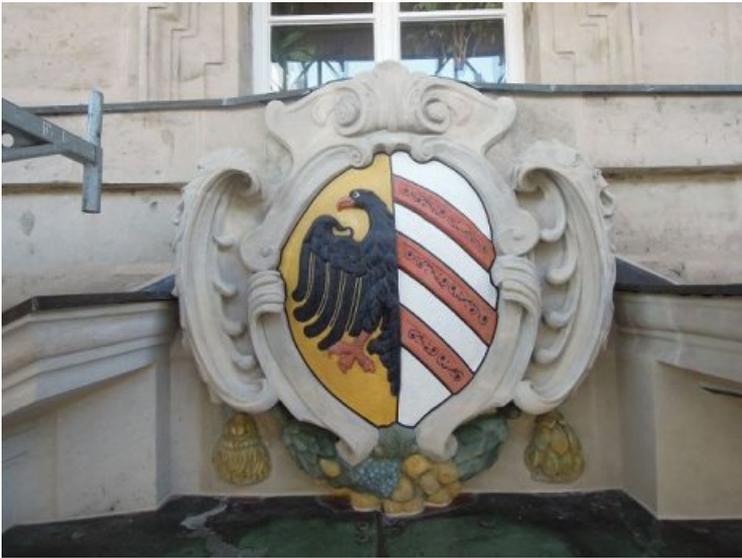
Westportal-Wappen nach Abschluss aller Maßnahmen.

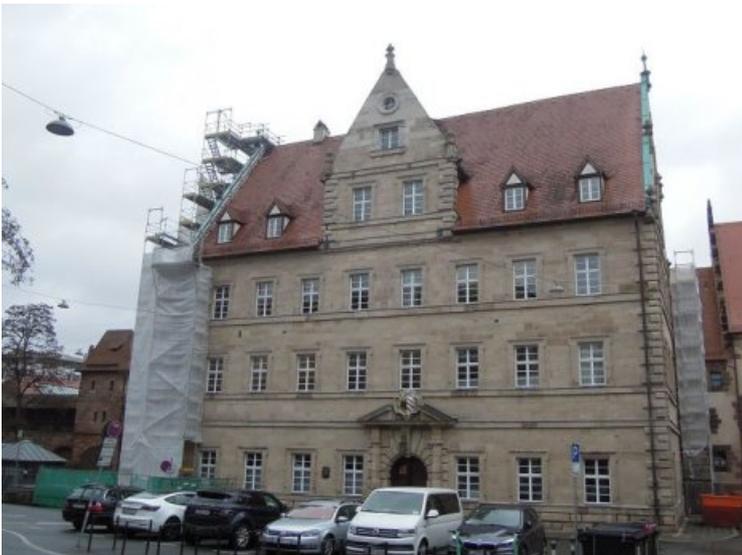
Erscheinungsbild der Westfassade nach Abschluss aller Maßnahmen, die deutlich homogener als im Vorzustand wirkt.

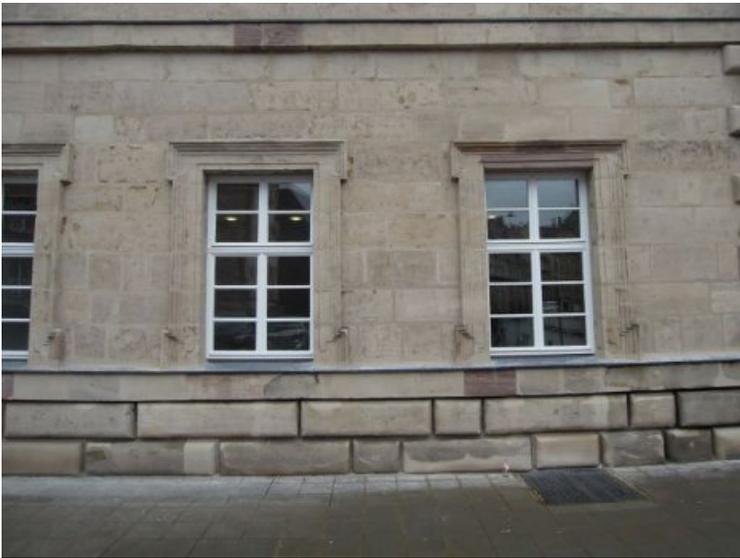
Fassadenabschnitt des Erdgeschosses nach Beendigung geplanter Arbeiten mit nahezu vollständiger Reduzierung der schwarzen Krusten.

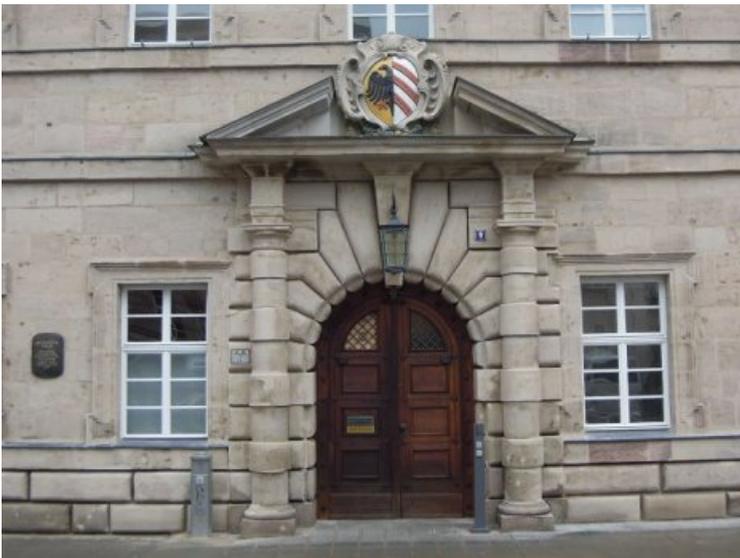
Gesamtaufnahme des Westportals nach Fertigstellung aller Maßnahmen.
