REFERENZ

Kath. Pfarrhaus St. Vitus

Architekturelemente und Bauzier
2018-2019

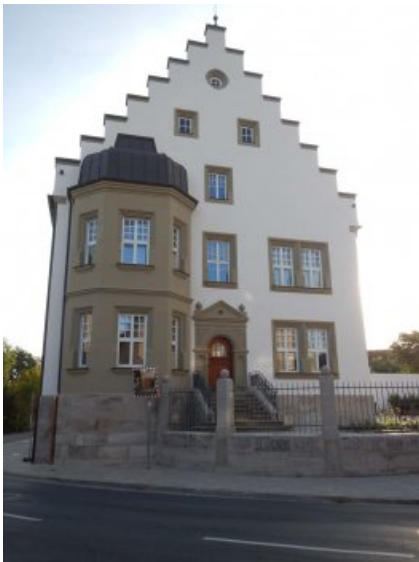
Westansicht des Pfarrhauses St. Vitus mit Hauptportal nach Beendigung der Maßnahme.

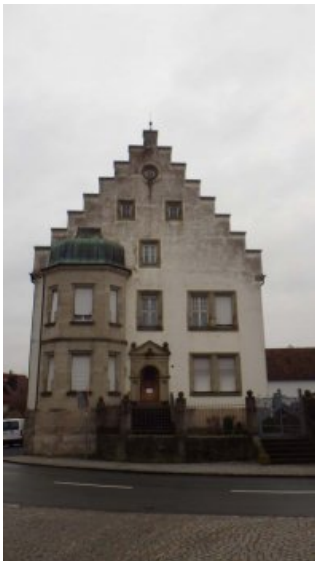
Westansicht des Pfarrhauses St. Vitus mit Hauptportal vor der Maßnahme.

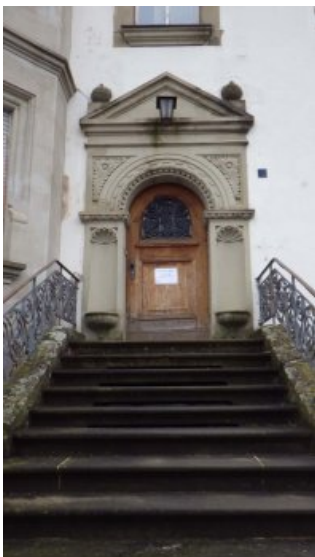
Verschmutzte, teils defekte gräulich-grünen Farbe am Portalgewände des Haupteingangs.

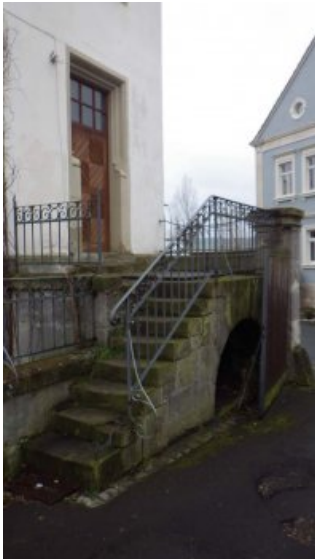
Treppenanlage der Ostfassade vor der Maßnahme- massiver Bewuchs durch Moos.

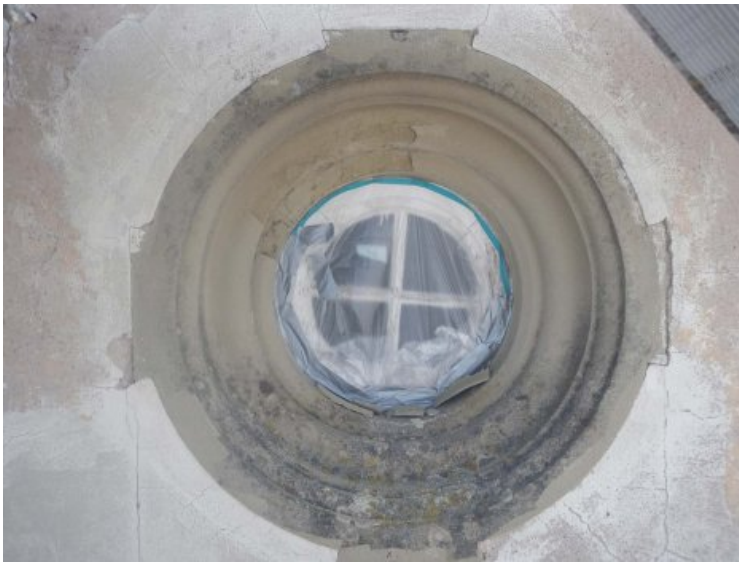
Okulus (Rundfenster) im Giebel, abschuppende, sich ablösende Kornlagen sowie Verschmutzung.

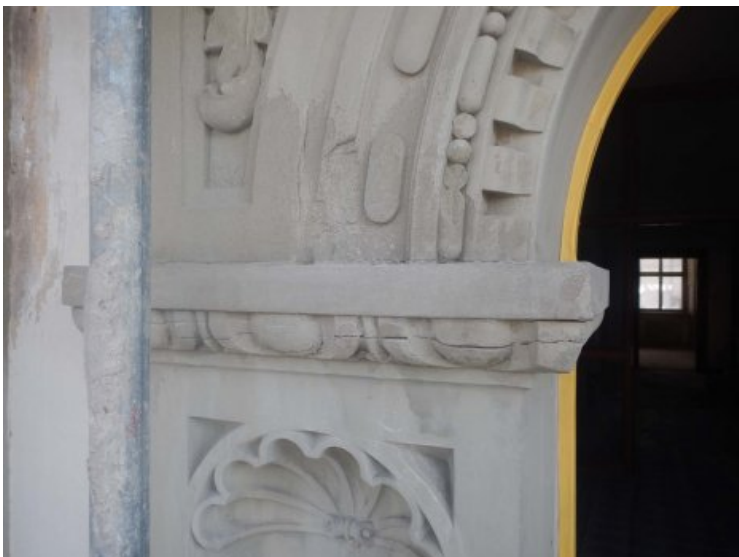
Detail Portalgewände mit Riss, Verschmutzungen vor der Maßnahme.

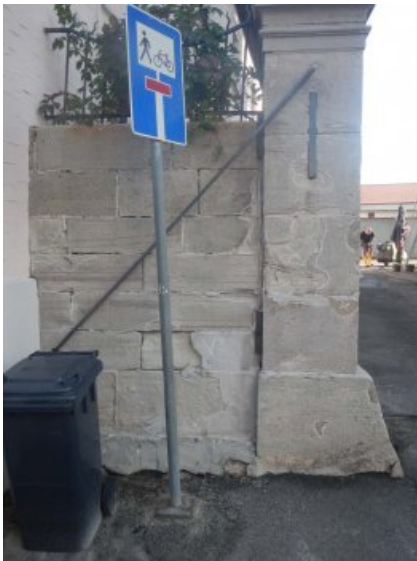
Detail Mauer mit Pfeiler Nord vor der Maßnahme. Zu bearbeitende Bereiche wurden Kreide markiert.
