REFERENZ

Kath. Pfarrhaus St. Vitus

Architekturelemente und Bauzier
2018-2019

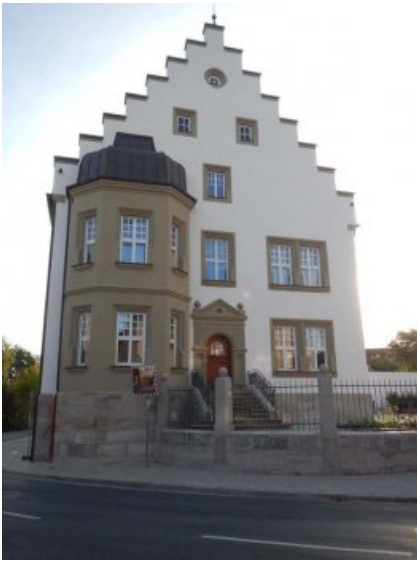
Westansicht des Pfarrhauses St. Vitus mit Hauptportal nach Beendigung der Maßnahme.

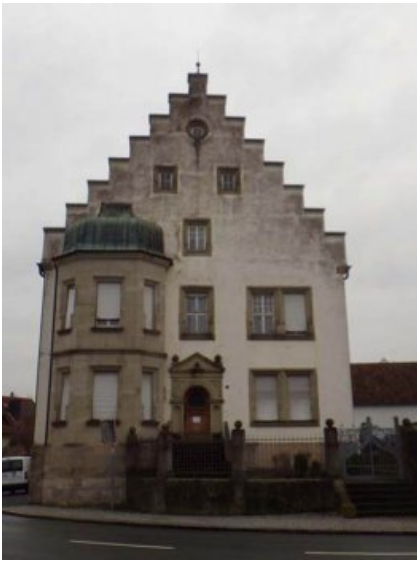
Westansicht des Pfarrhauses St. Vitus mit Hauptportal vor der Maßnahme.

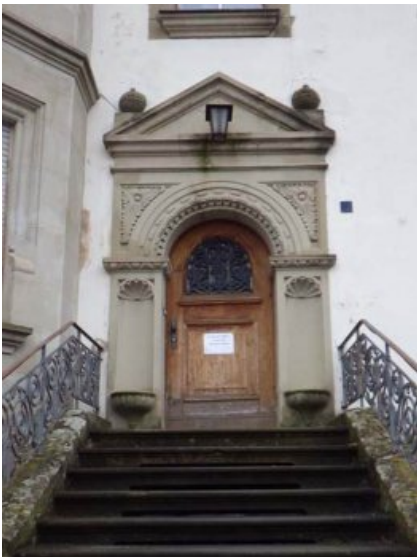
Verschmutzte, teils defekte gräulich-grüne Farbe am Portalgewände des Haupteingangs.

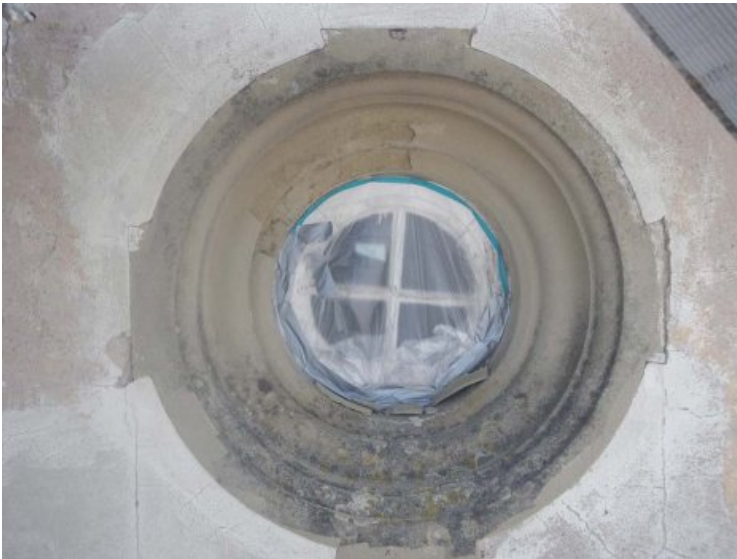
Okulus (Rundfenster) im Giebel, abschuppende, sich ablösende Kornlagen sowie Verschmutzung innerhalb der Steinoberfläche.

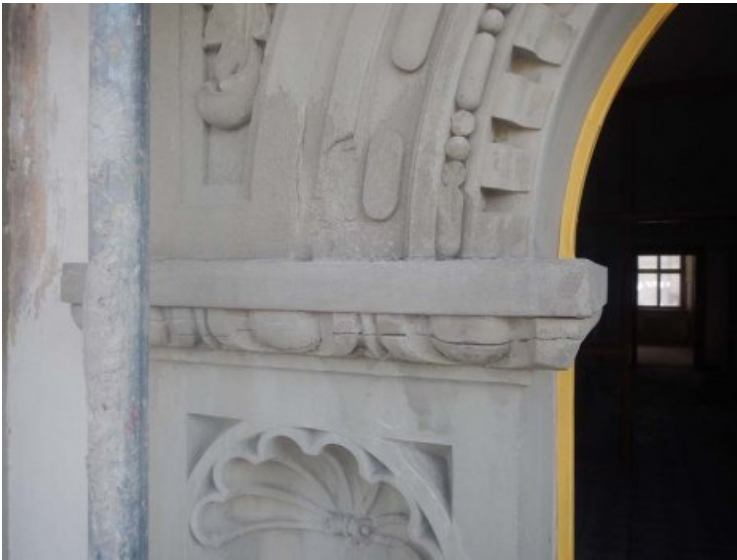
Detail Portalgewände mit Riss,
Verschmutzungen. Vor der Maßnahme.

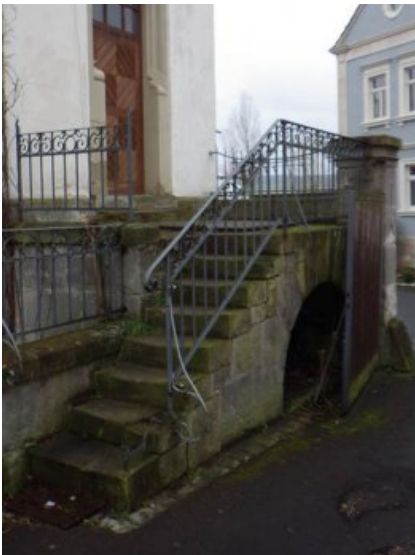
Treppenanlage der Ostfassade vor der
Maßnahme - massiver Bewuchs durch
Moos.

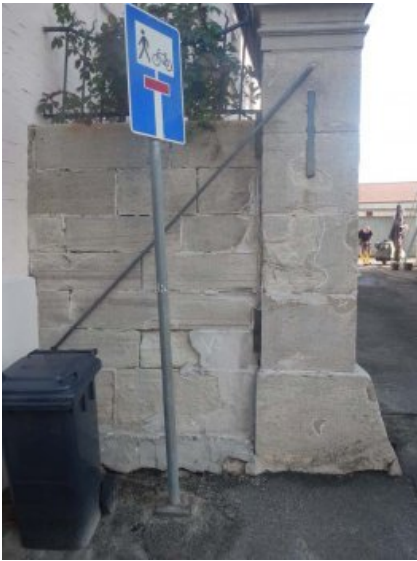
Detail Mauer mit Pfeiler Nord vor der Maßnahme. Zu bearbeitende Bereiche wurden mit Kreide markiert.
