## REFERENZ

### **Kath. Pfarrhaus St. Vitus**

Architekturelemente und Bauzier  
2018-2019

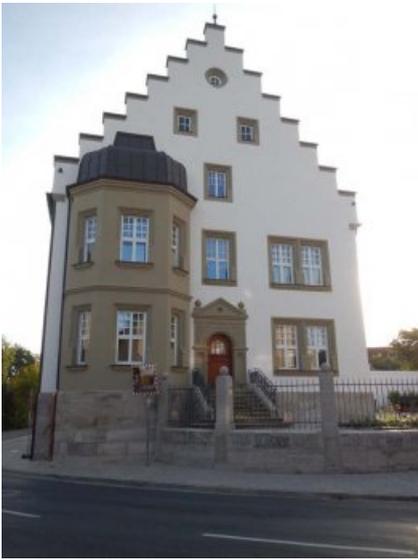
Westansicht des Pfarrhauses St. Vitus mit Hauptportal nach Beendigung der Maßnahme.

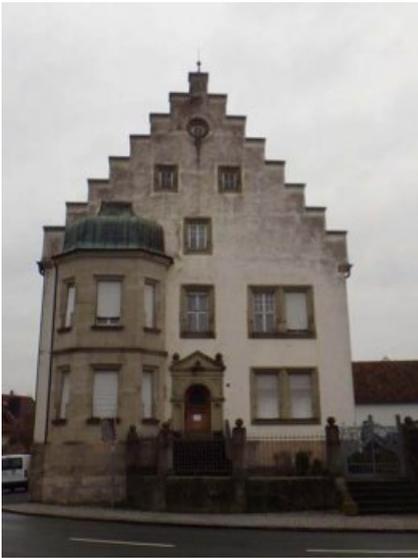
Westansicht des Pfarrhauses St. Vitus mit Hauptportal vor der Maßnahme.

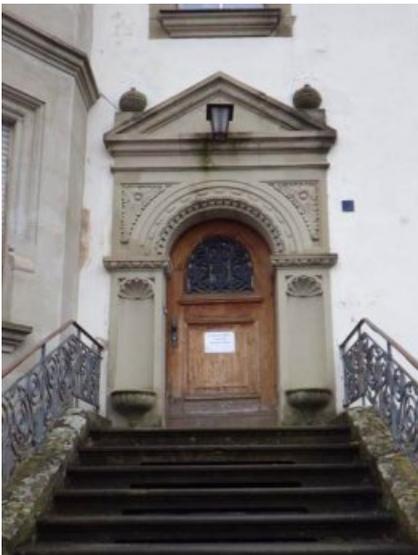
Verschmutzte, teils defekte gräulich-grüne Farbe am Portalgewände des Haupteingangs.

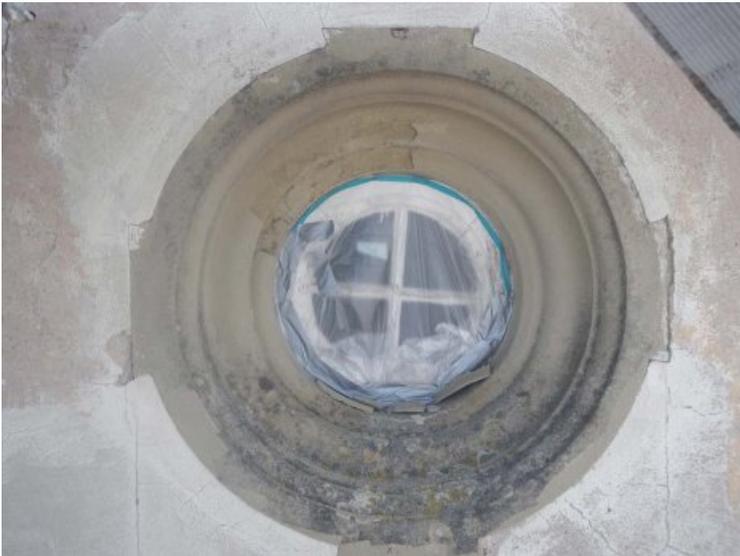
Okulus (Rundfenster) im Giebel, abschuppende, sich ablösende Kornlagen sowie Verschmutzung innerhalb der Steinoberfläche.

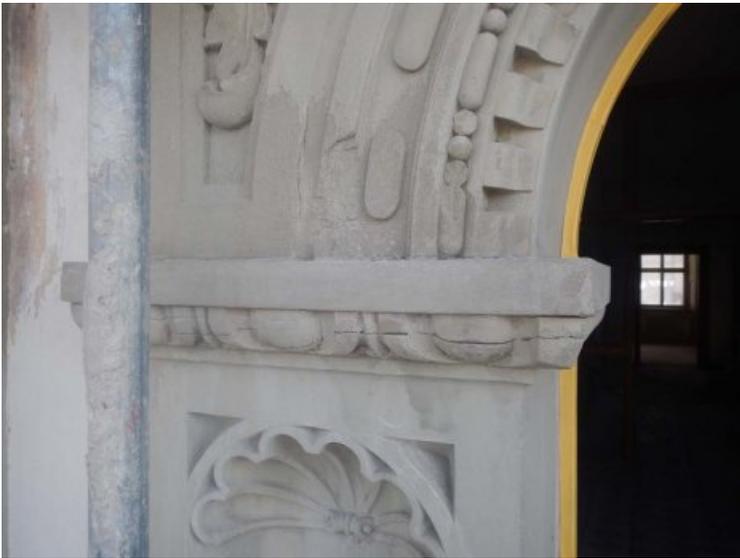
Detail Portalgewände mit Riss, Verschmutzungen. Vor der Maßnahme.

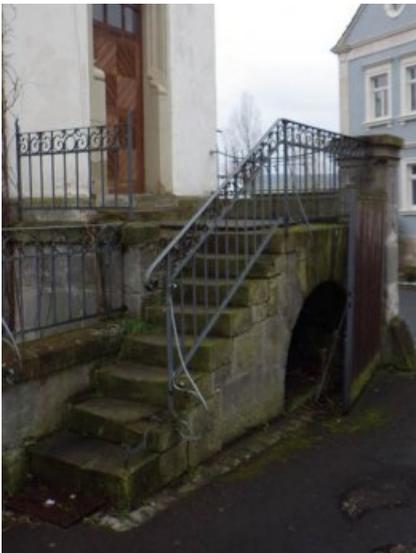
Treppenanlage der Ostfassade vor der Maßnahme - massiver Bewuchs durch Moos.

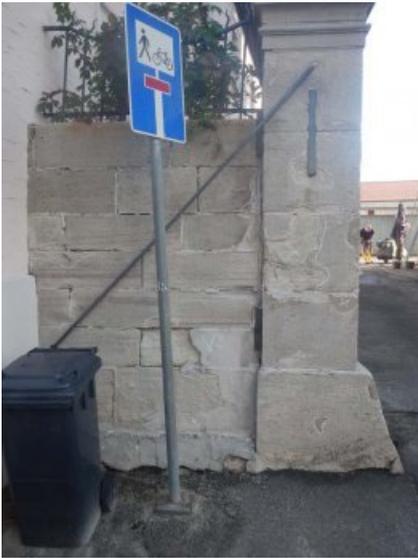
Detail Mauer mit Pfeiler Nord vor der Maßnahme. Zu bearbeitende Bereiche wurden mit Kreide markiert.
