## REFERENZ

### St. Lorenz

Langhaus  
2020-2022

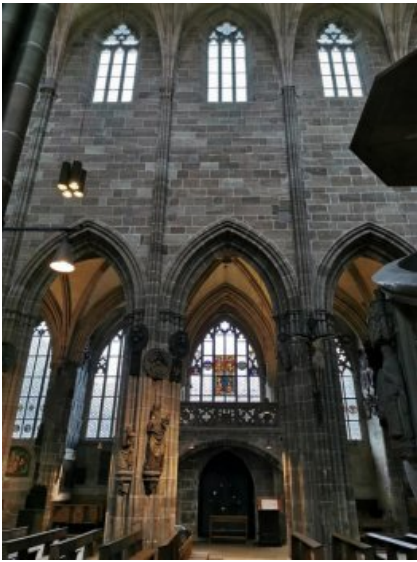
Ansicht des Innenbereiches vor Beginn der Maßnahmen, Blick vom Mittelschiff auf Seitenschiff und Obergaden

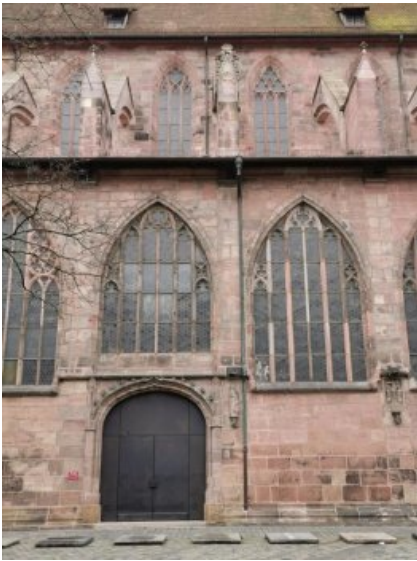
Teilbereich der Fassade im Vorzustand, Maßwerkfenster und Portaleingang

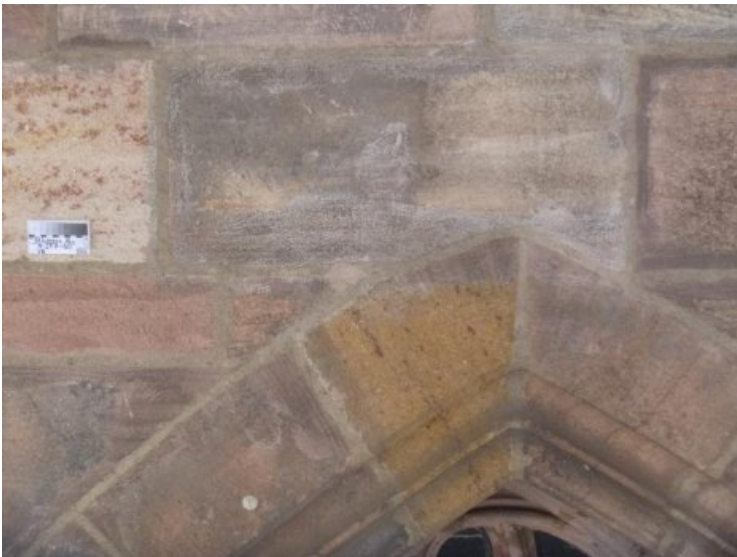
Salzausblühungen am Mauerwerk

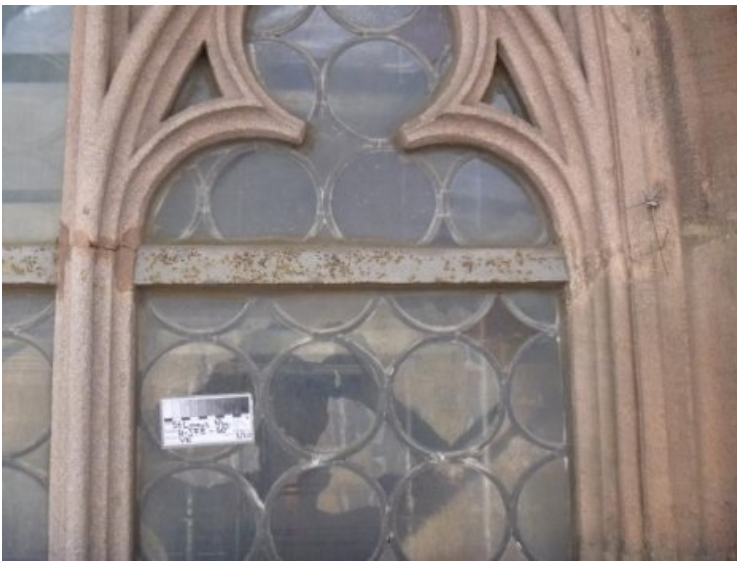
Die Quereisen an den Maßwerkfenstern  
sind teilweise korrodiert und haben  
Schäden an den Einbindestellen im  
Naturstein verursacht

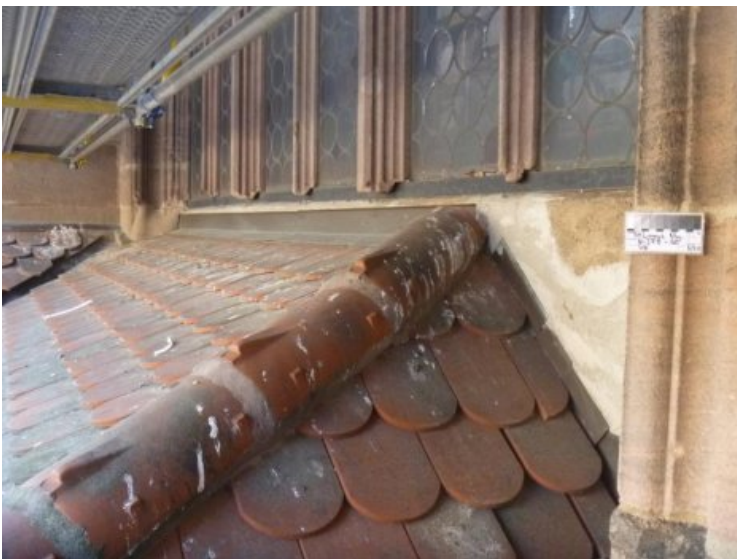
Auch die Solbänke und Mittelrippen der  
Fenster sind in einem schlechten  
Zustand

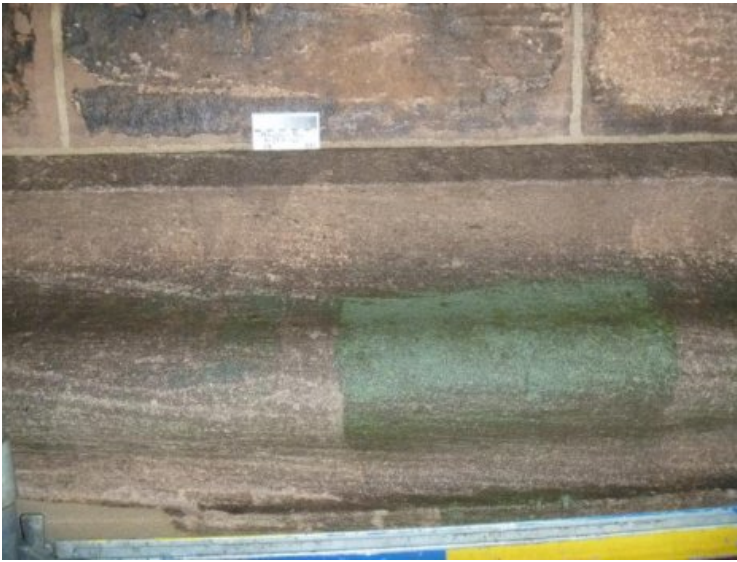
Reinigungsmuster - die biogenen Auflagerungen lassen sich größtenteils gut entfernen

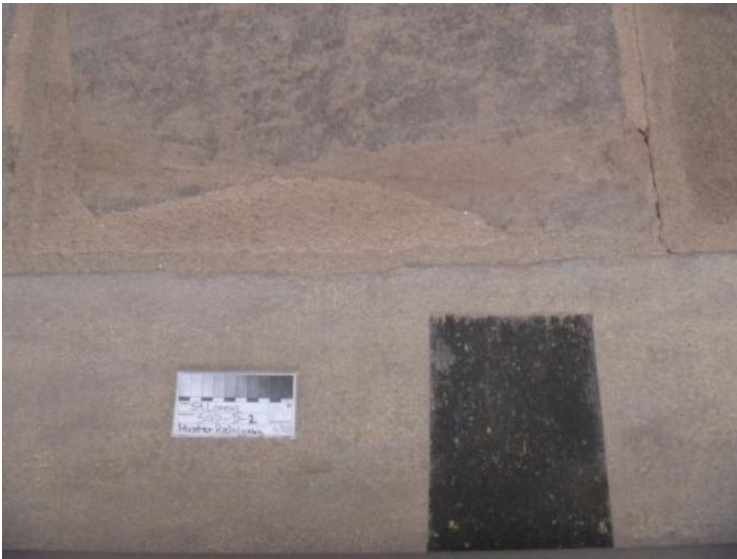
Reinigungsmuster - ein ausgezeichneter Reinigungserfolg mit klaren Kanten

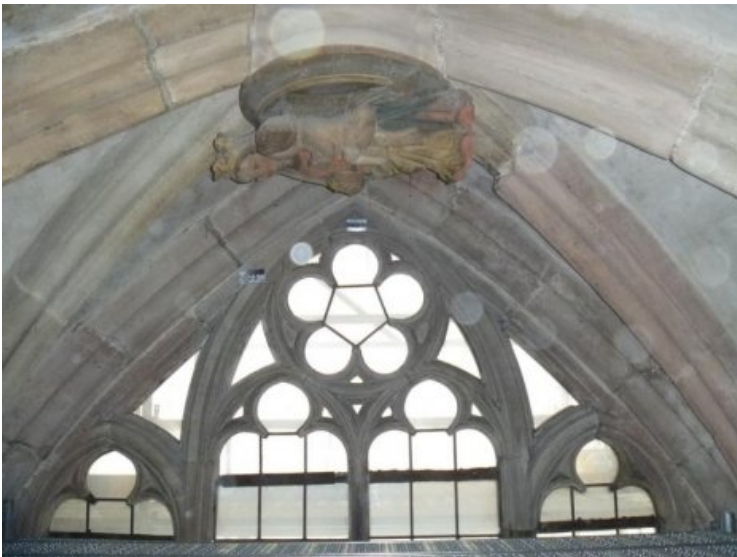
Die Gewölbe, Rippen, Kappen und Wandflächen im Innenbereich sind stark verschmutzt

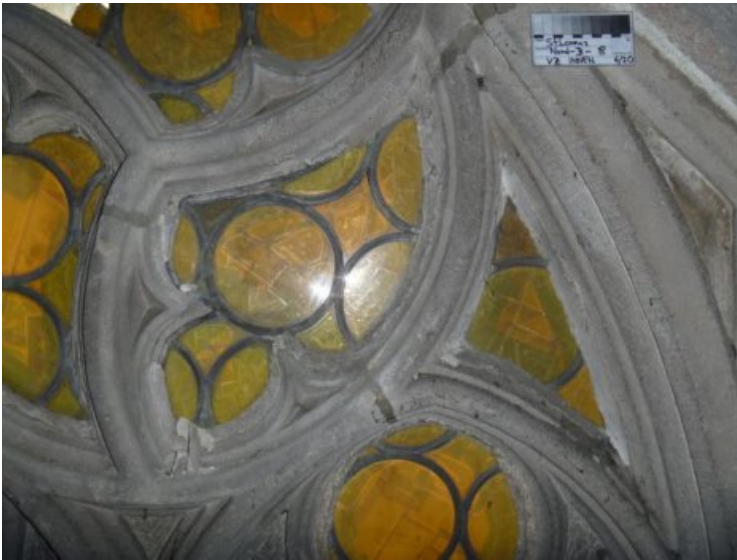
An den Fenstern befinden sich auch im Innenbereich Altantragungen und minderwertige Fugenmörtel aus Zement

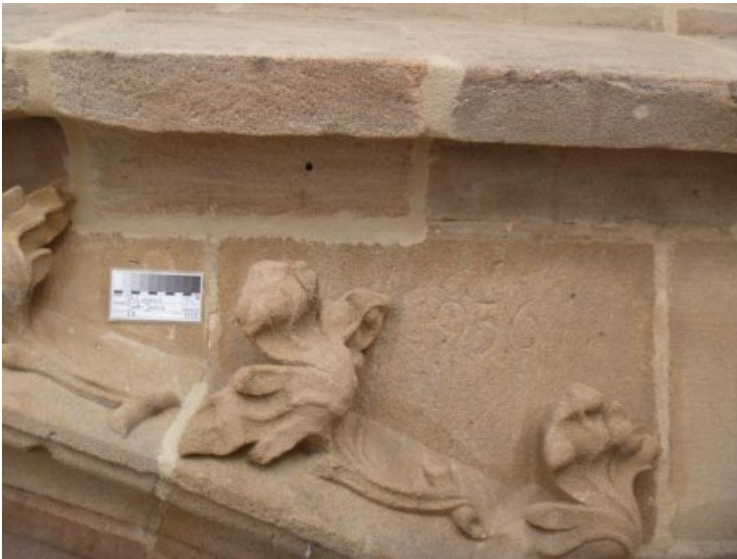
Im partiell erneuerten Fugenbild können die Bestandsfugen eindeutig unterschieden werden.

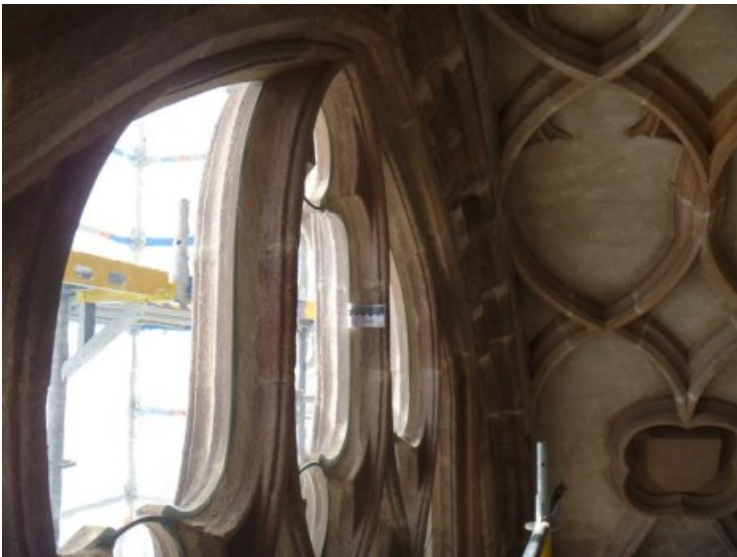
Die Verfugung fügt sich visuell gut in den Bestand ein.
