REFERENZ

St. Lorenz

Langhaus 2020-2022

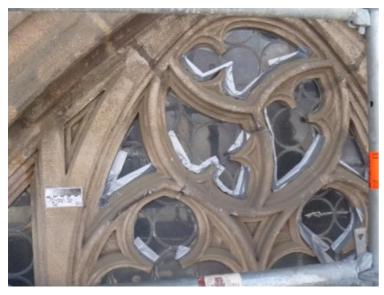
Teilbereich der Fassade im Vorzustand, Maßwerkfenster und Portaleingang

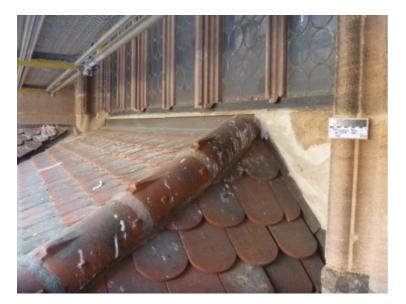
Abdichtung gefährdeter Bereiche zur Sicherung vor Staubeinträgen ins Kircheninnere

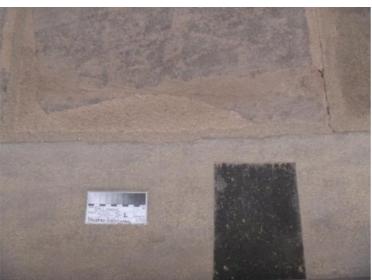
Auch die Solbänke und Mittelrippen der Fenster sind in einem schlechten Zustand

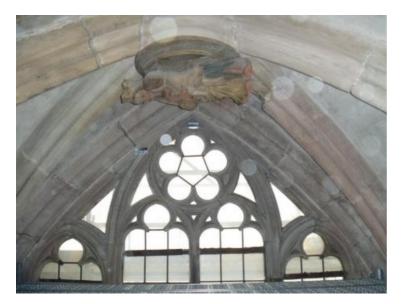
Reinigungsmuster - die biogenen Auflagerungen lassen sich größtenteils gut entfernen

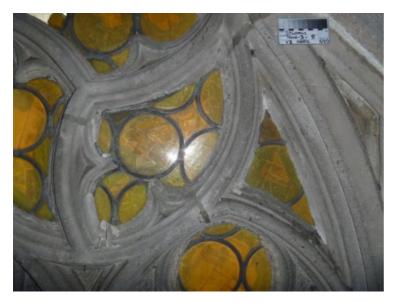
Die Gewölbe, Rippen, Kappen und Wandflächen im Innenbereich sind stark verschmutzt
