REFERENZ

Ehem. Pfarr- und Mesnerhaus St. Emmeram

Natursteinrestaurierung
2023-2025

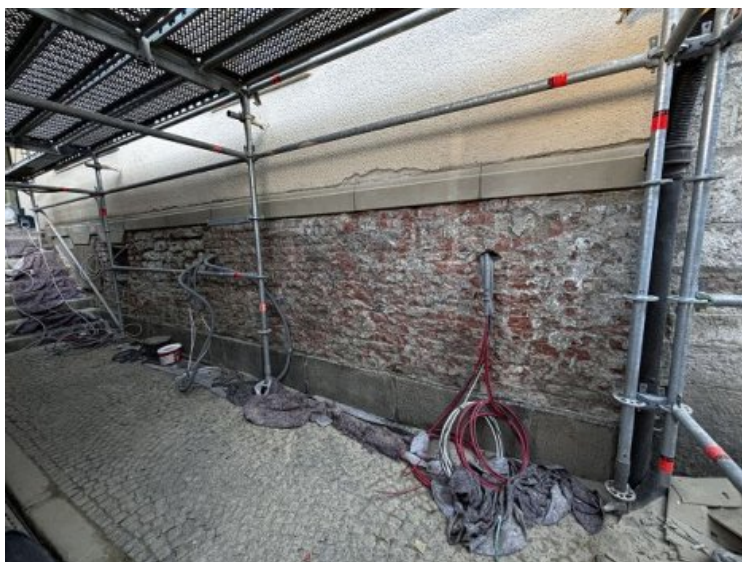
Ausschnitt des Sockelbereiches entlang der Nordfassade während der Sanierung.

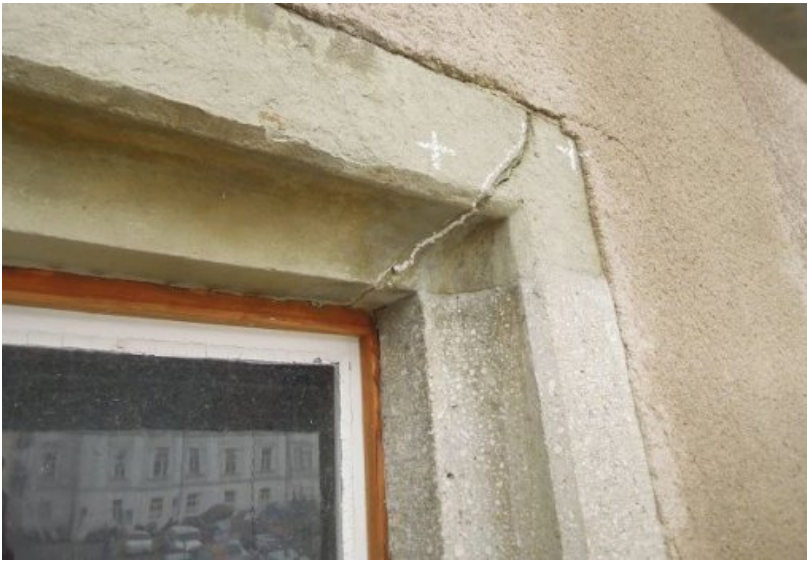
An einigen Fenstern (hier auf der Südseite des Gebäudes) mussten aufgrund von tiefergehenden Rissen Vernadelungen gesetzt werden. Diese wurden im Vorfeld mittels Kreidekreuz markiert.

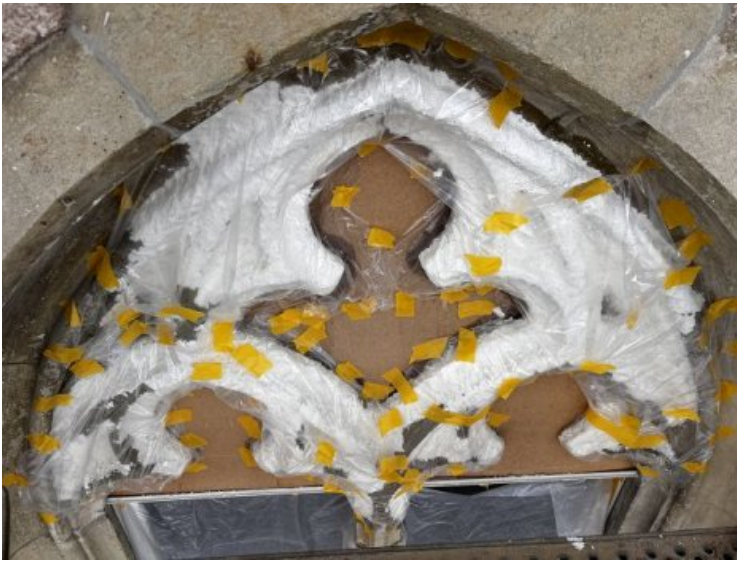
Am Maßwerkfenster der Nordfassade wurde eine Ammoniumcarbonat-Kompresse zur Gipskrustenreduzierung angebracht.

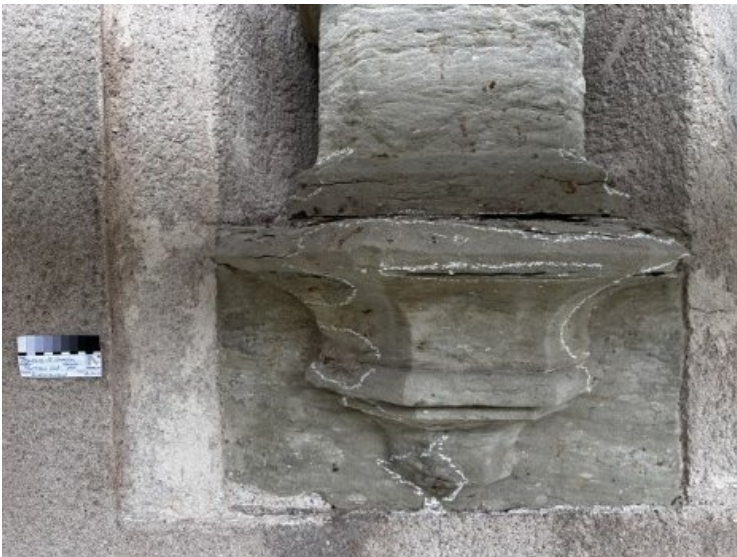
Detailfoto der Konsole unterhalb der Figurennische vor Beginn der Maßnahmen.

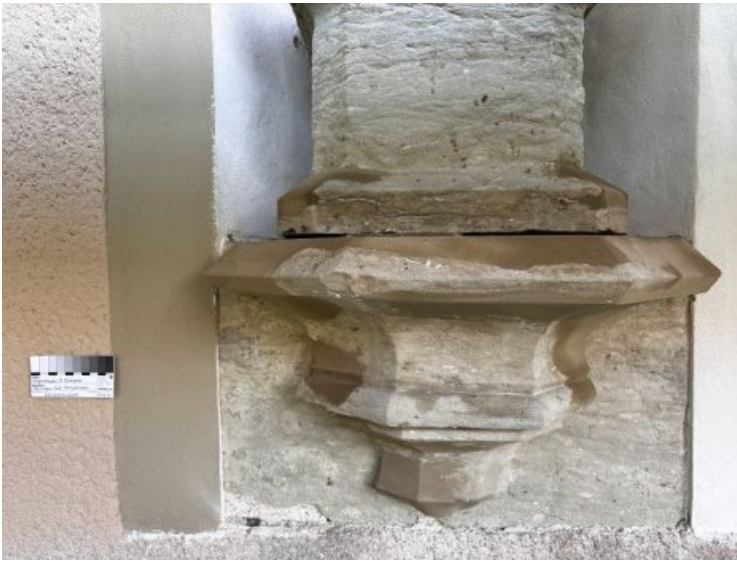
Zwischenzustand der gleichen Konsole.

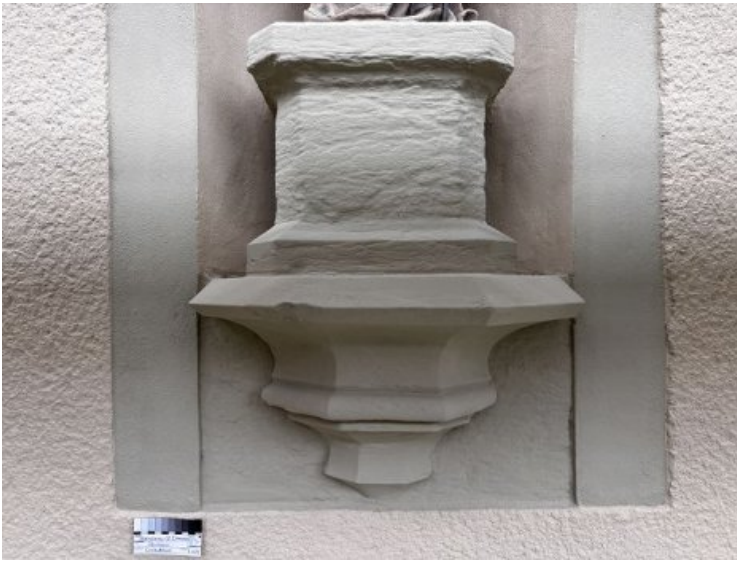
Endzustand der Konsole im November 2024 inklusive Anstrich.

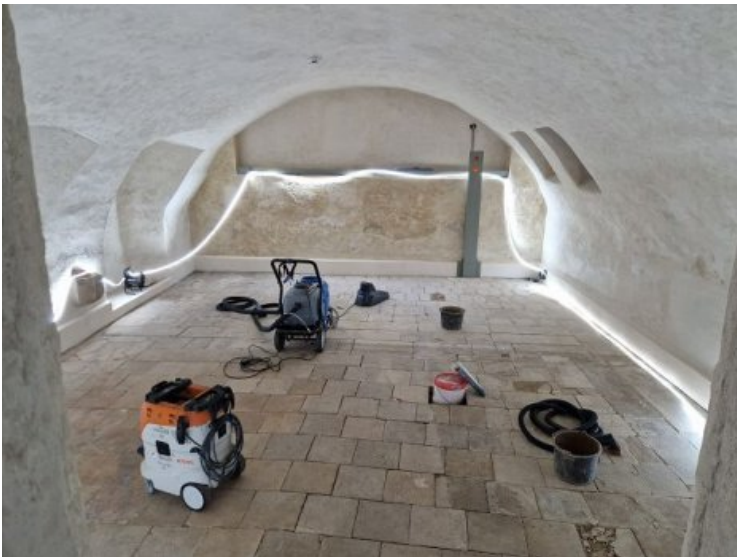
Blick in den sog. 'Raum der Stille' während der Restaurierung der Bodenplatten aus Solnhofener Kalkstein.

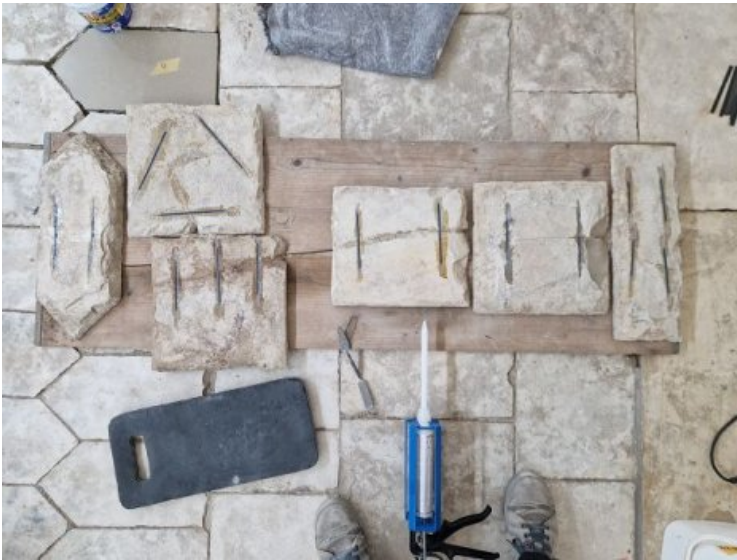
Einige der Bodenplatten mussten ausgebaut werden, um eine rückseitige Klebung mittels Epoxidharz durchführen zu können.

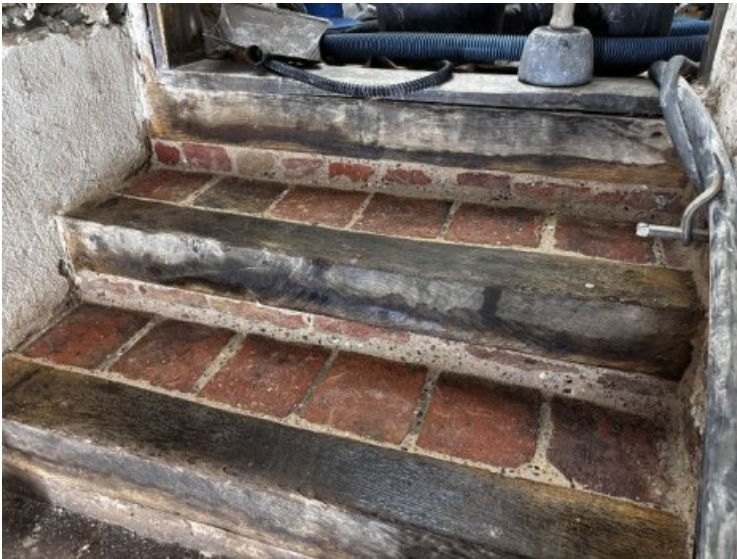
Abschnitt einer der beiden Treppen aus Ziegelsteinen und Eichenholzbalken im Kellerbereich während der Arbeiten.

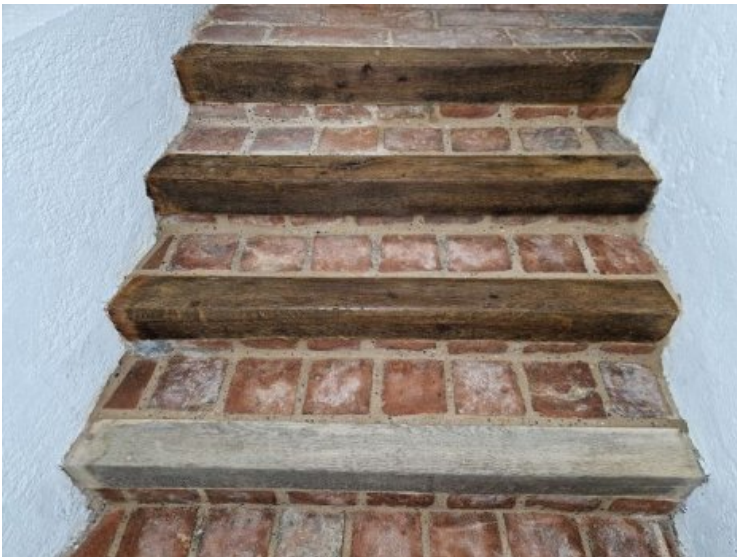
Weiterer Ausschnitt einer der Kellertreppen im Endzustand.

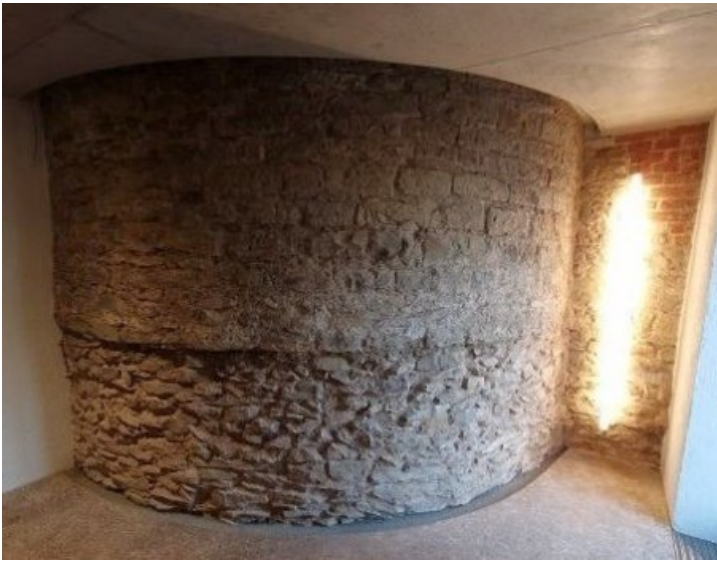
Blick auf die mittelalterliche Apsis nach deren Konservierung und Restaurierung.

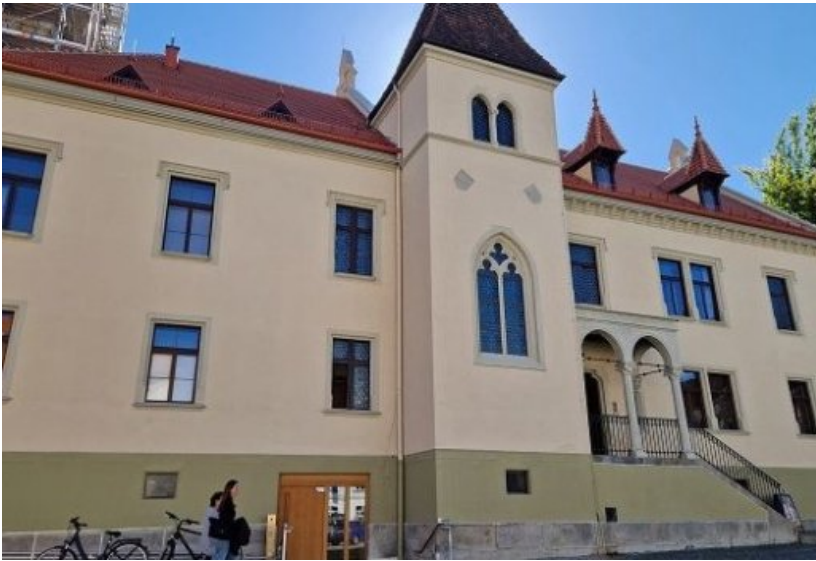
Aufnahme der Nordfassade des ehem. Pfarrhauses nach der Fertigstellung der Generalsanierung.

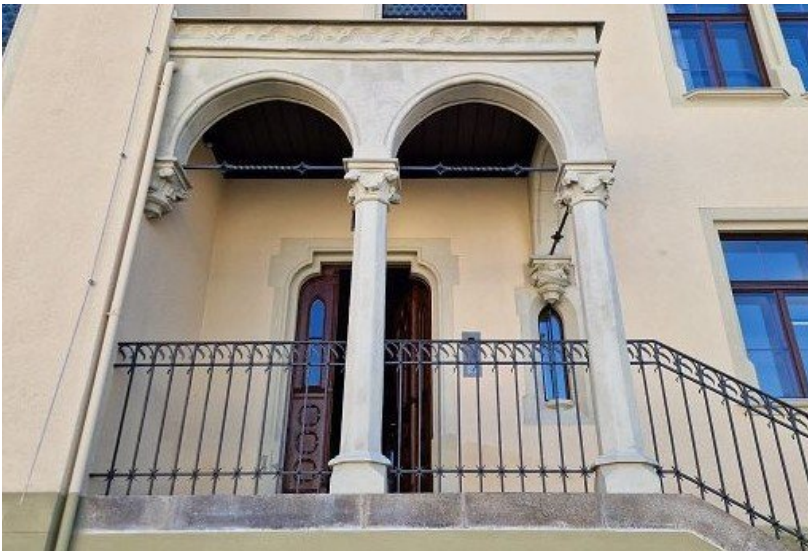
Endzustand des Portikus nach den abgeschlossenen Restaurierungsarbeiten.
