## REFERENZ

### Sebalduskirche

Kunstguterfassung (Fassade)  
2023-2025

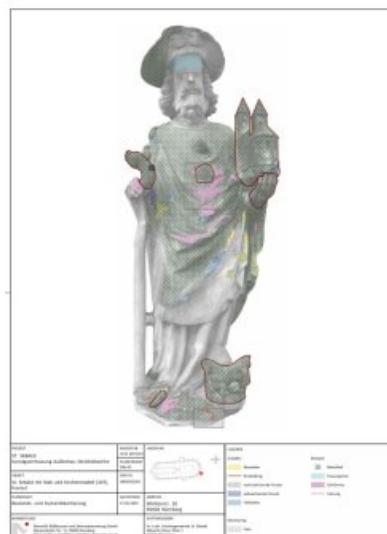
In metigo-maps erstellte Kartierung von Be- und Zustand der Skulptur. Die farbig markierten Bereiche zeigen Schadbilder an - wie zum Beispiel Absanden (gelb) oder Krustenbildung (grün).

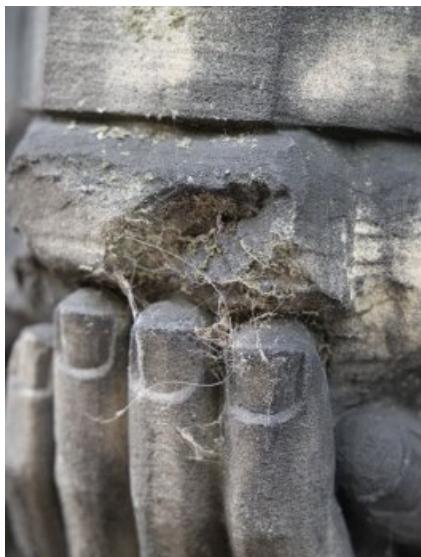
Detailfoto der linken Hand, die ein Kirchenmodell hält - die Oberfläche des Kalksteins ist verschwärzt und teils mit Spinnenweben bedeckt, es finden sich Fehlstellen sowie biogener Bewuchs.

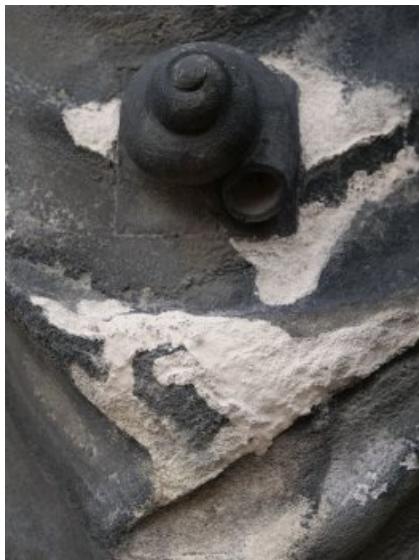
Weiteres Detailfoto des obersten Schneckenhauses am Gewand des Hl. Sebald, bei dem es sich um eine Vierung (steinernes Austauschstück) handelt.

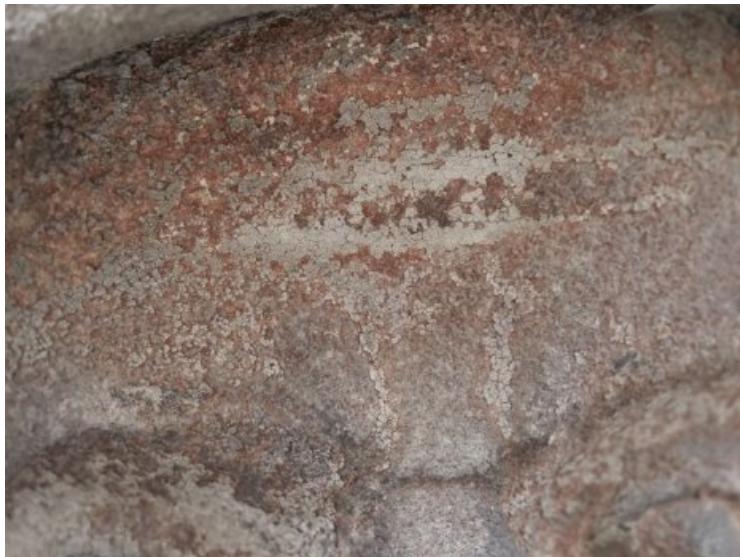
Nahaufnahme der Stirn, auf deren Oberfläche sich Reste einer vormaligen Fassung erhalten haben.

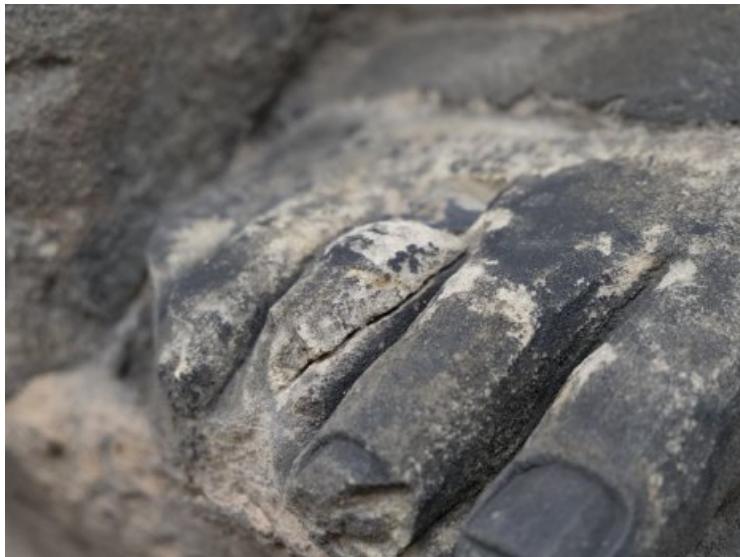
Detail des rechten Fußes bzw. der beschädigten Zehen - die Steinoberfläche ist hier ebenfalls stark verschwärzt.
