REFERENZ

Sebalduskirche

Kunstguterfassung (Fassade)
2023-2026

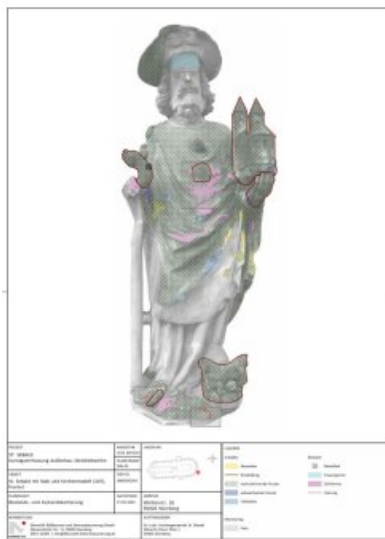
In metigo-maps erstellte Kartierung von Be- und Zustand der Skulptur. Die farbige markierten Bereiche zeigen Schadbilder an - wie zum Beispiel Absanden (gelb) oder Krustenbildung (grün).

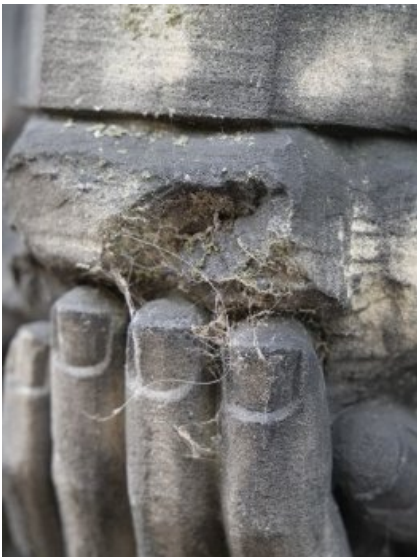
Detailfoto der linken Hand, die ein Kirchenmodell hält - die Oberfläche des Kalksteins ist verschwärzt und teils mit Spinnenweben bedeckt, es finden sich Fehlstellen sowie biogener Bewuchs.

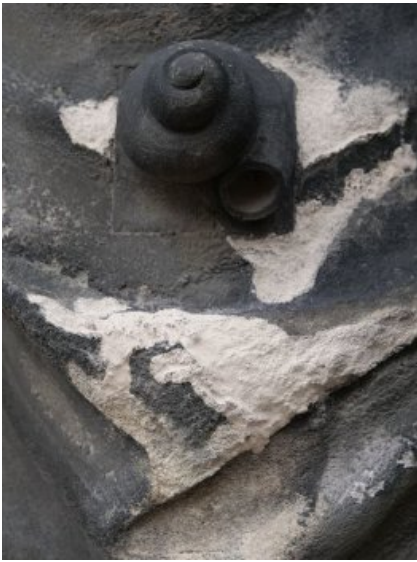
Weiteres Detailfoto des obersten Schneckenhauses am Gewand des Hl. Sebald, bei dem es sich um eine Vierung (steinernes Austauschstück) handelt.

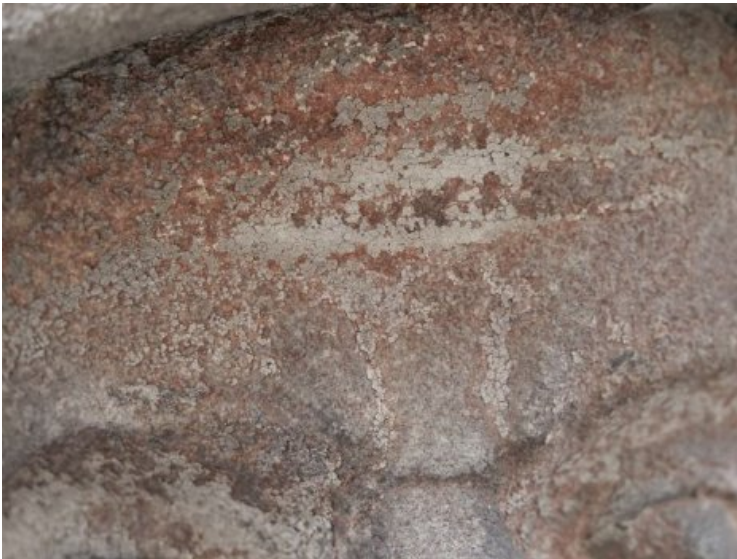
Nahaufnahme der Stirn, auf deren Oberfläche sich Reste einer vormaligen Fassung erhalten haben.

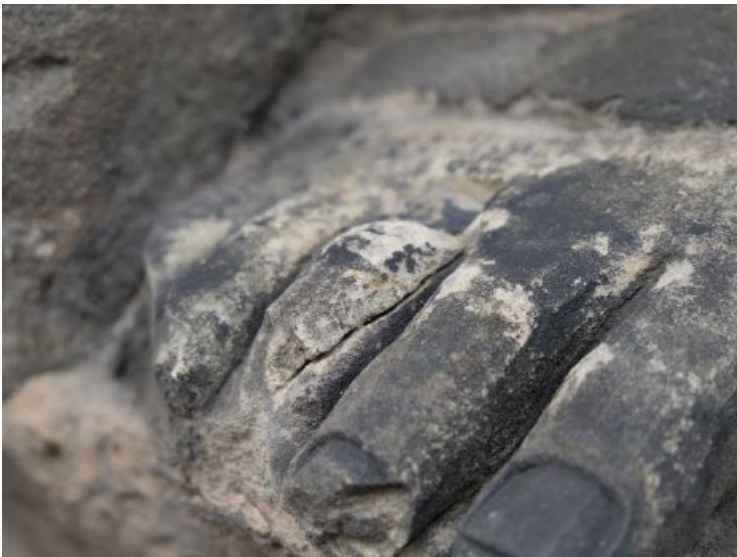
Detail des rechten Fußes bzw. der beschädigten Zehen - die Steinoberfläche ist hier ebenfalls stark verschwärzt.
