Ehemaliges Handwerkerhaus Burggasse 1

Fassade
2017-2017

Lauf an der Pegnitz

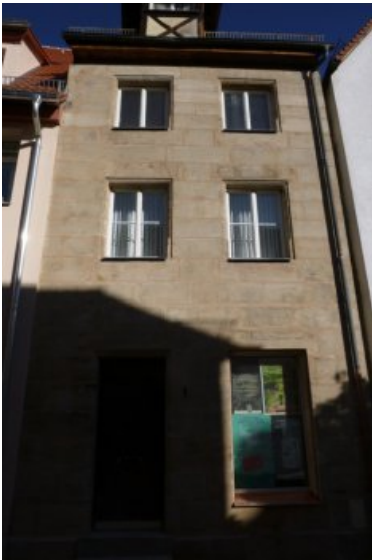
Die Sandsteinfassade des ehemaligen Handwerkerhauses nach der Restaurierung.

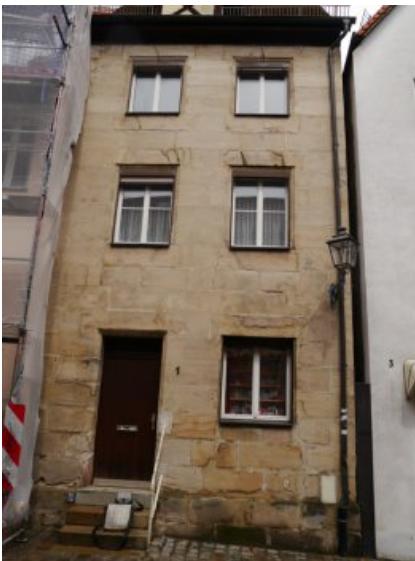
Die Sandsteinfassade des ehemaligen Handwerkerhauses vor der Restaurierung.

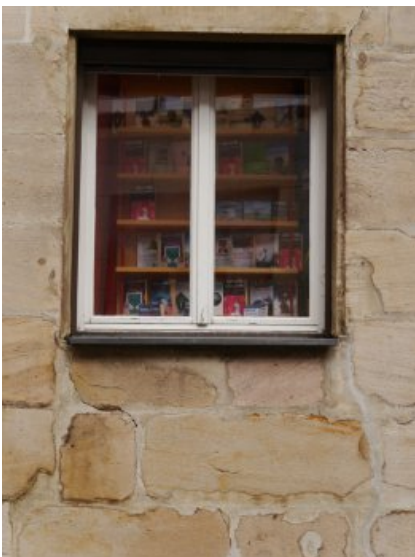
Das Fenster im Erdgeschoss vor der Restaurierung.
