REFERENZ

Ehemaliges Handwerkerhaus Burggasse 1

Fassade
2017-2017

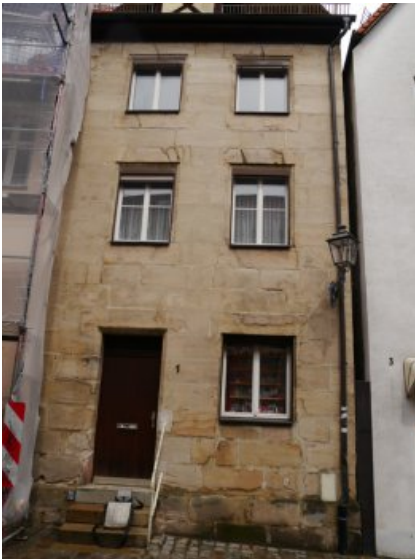
Die Sandsteinfassade des ehemaligen Handwerkerhauses vor der Restaurierung.

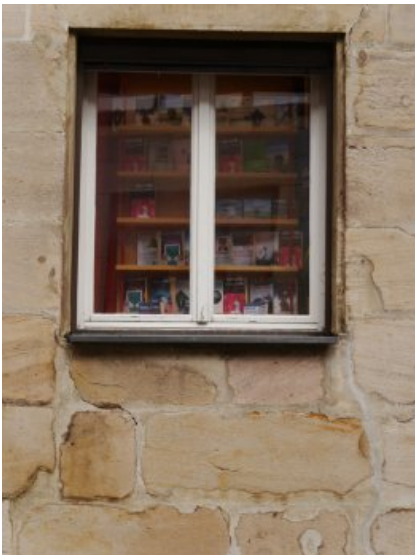
Das Fenster im Erdgeschoss vor der Restaurierung.

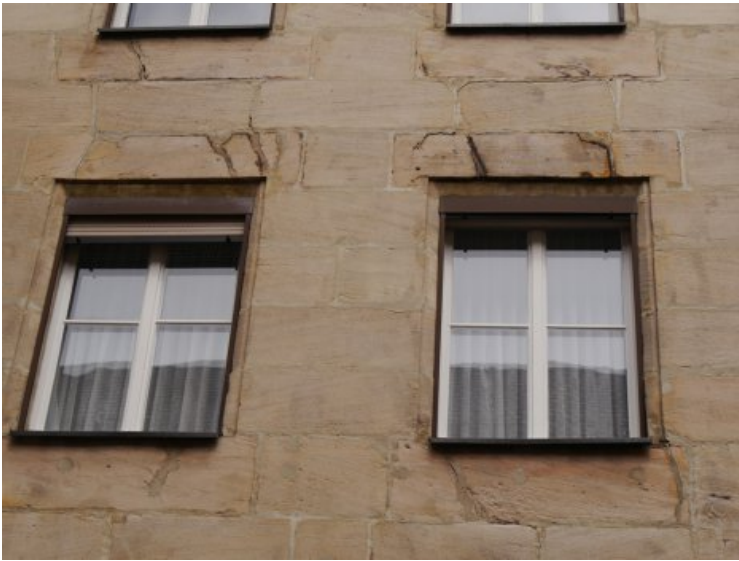
Fensterstürze wiesen vor der Restaurierung Risse auf.
