REFERENZ

St. Margaretha

westliche Doppelturmfassade
2014-2014

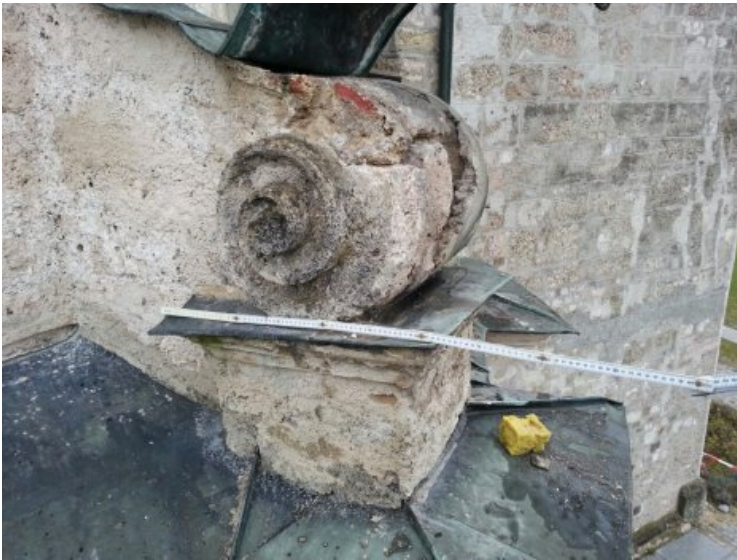
Unter den Blechen sind defekte
Altergänzungen zu sehen.
