REFERENZ

Kloster Eberbach, Ostflügel

2022-2025

Eberbach ist eines der umfangreichsten und am besten erhaltenen hochmittelalterlichen Klöster Deutschlands, dessen romanischer und frühgotischer Bestand an den Hauptgebäuden trotz späterer Umbauten und Erweiterungen unverkennbar ist. Gegenstand der Maßnahme waren diverse Räume in der Ostklausur des Klosters: der Restraum (historische Tonfliesen), der Kapitelsaal (Westportal und Zwillingsfenster), der Tresor (historische Tonfliesen), das Mönchsdomitorium (Bodenbelag aus Sandsteinplatten), der Treppenraum zum Dachstuhl (Bodenbelag aus Sandstein und Tonfliesen), die Nacht- sowie die Tagtreppe (Außenportal). Ziel der Konservierung und Restaurierung war der Substanzerhalt des durch akute Schäden gefährdeten historischen Bestandes.

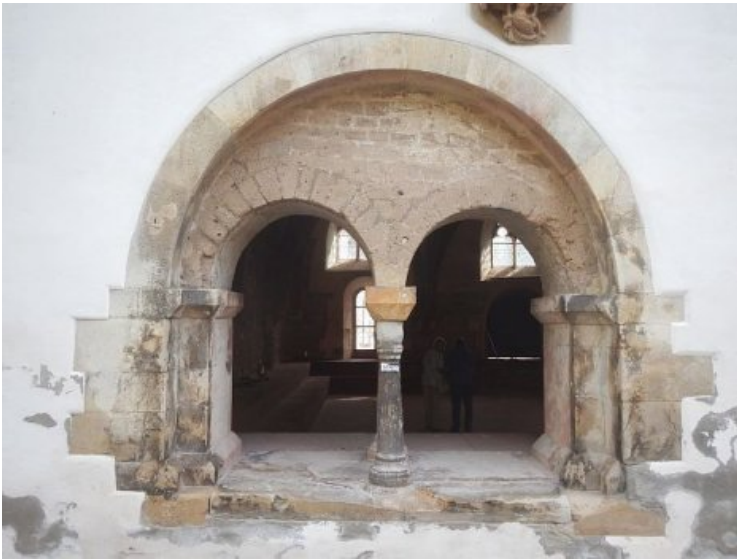
Linkes Zwillingsfenster (zum Kapitelsaal) vor Beginn der Maßnahme. Die Oberfläche ist außen stark verschwärzt und verkrustet. Am Kalk- und Tuffstein finden sich Rückwitterungen, Risse, Materialablösungen und offene Fugen.

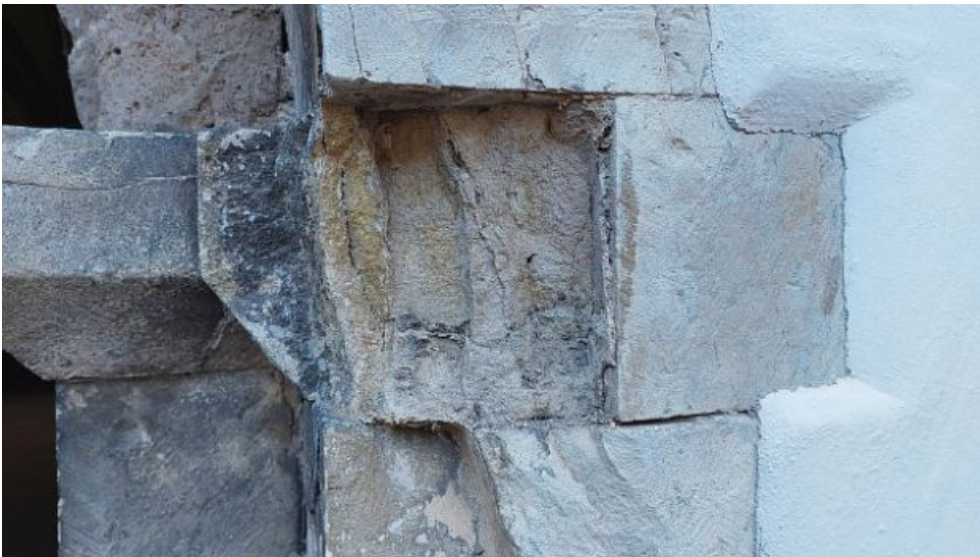
Der Kämpfer war mehrfach gebrochen. Die abgelösten Bruchstücke wurden abgenommen und der Untergrund gereinigt.

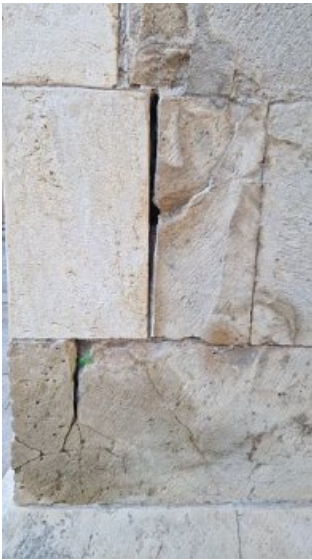
Tiefe, offene Fugen und Risse am Kalkstein des Fenstergewändes.

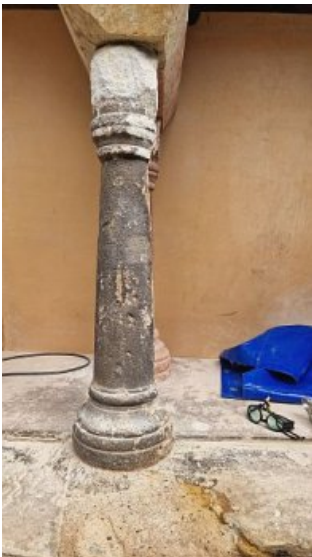
Die Außenflächen der Zwillingsfenster wiesen eine stark verschwärzte Oberfläche auf. Die schwarze Kruste wurde mittels Laserreinigung gezielt und substanzschonend reduziert.

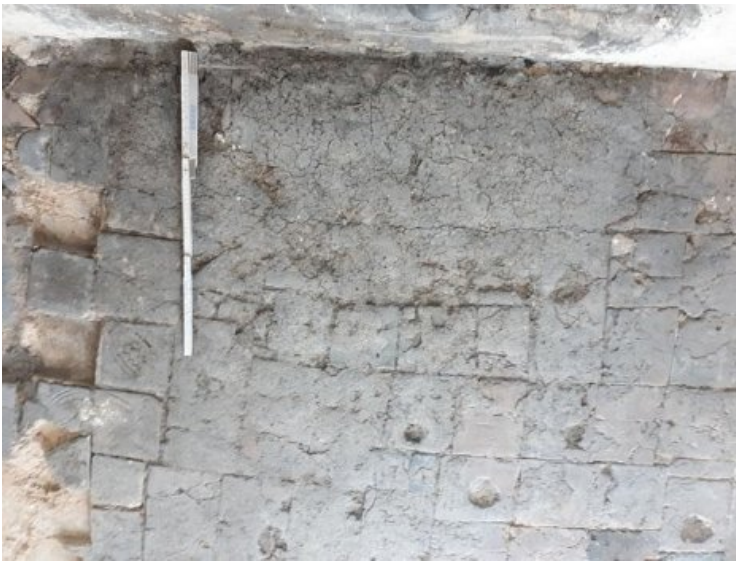
Der Boden des Restraums wies eine starke Verschmutzung durch Staub, oberflächliche Ablagerungen sowie stellenweise Überschmierung mit Estrich auf und wurde zunächst trocken gereinigt. Die Fliesen sind zum Teil mehrfach gebrochen und weisen Abplatzungen auf.

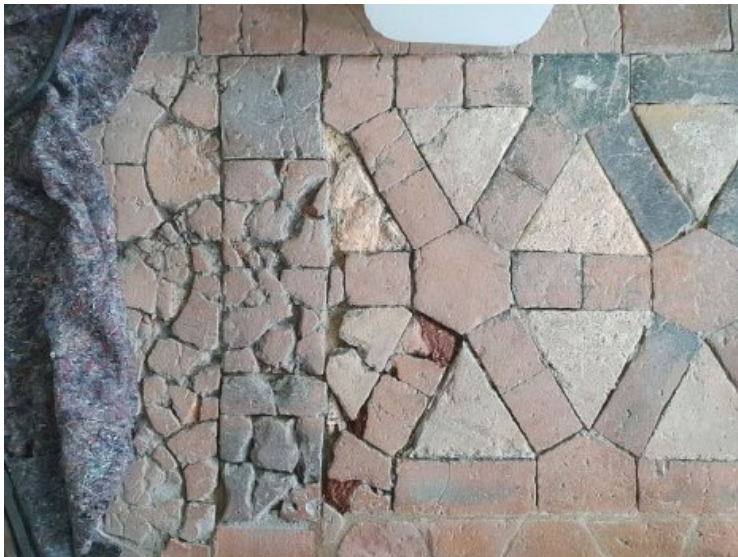
Die Fliesen sind in diesem Bereich häufig mehrfach gebrochen, einige weisen starke oberflächige Rückwitterungen und großformatige Fehlstellen auf.

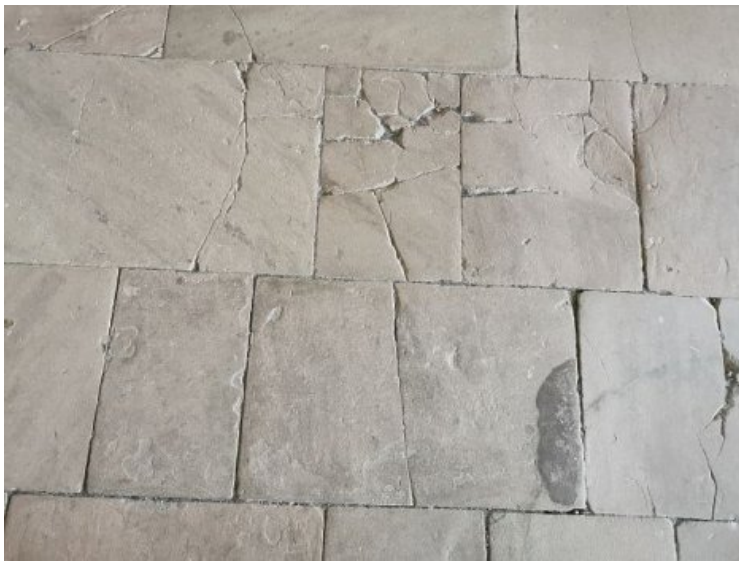
Die Detailaufnahme zeigt exemplarisch eine Reihe der am gesamten Bodenbelag auftretenden Schäden in Form dunkler Flecken auf der Oberfläche, Rissen, Brüchen und Rückwitterungen der Oberfläche.

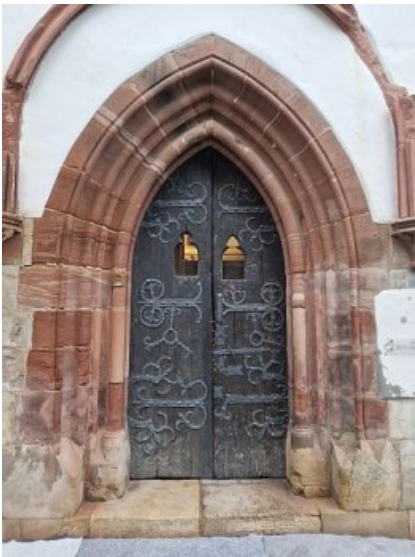
Das Außenportal der Tagtreppe wies stark entfestigte Bereiche am Sandstein auf. Die Fugen waren zu großen Teilen schadhaft. Der Sockel aus Kalktuff war auf beiden Seiten gebrochen.
