REFERENZ

Herrensitz und Verwaltungsgebäude (Elbinger Straße)

Fassade
2023-2025

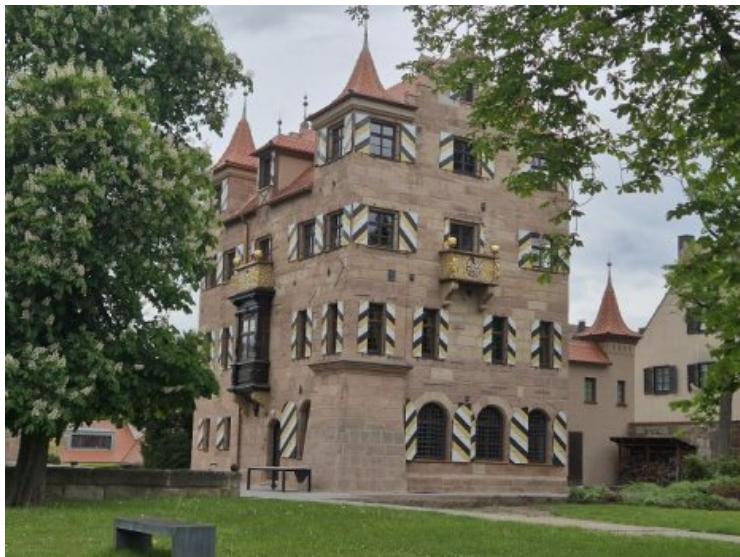
Ost- und Südfassade des Herrensitzes nach Beendigung aller Maßnahmen. Besonders das Fugenbild und die Ergänzungen integrieren sich deutlich besser in den Bestand als die vormals eingebrachten Materialien.

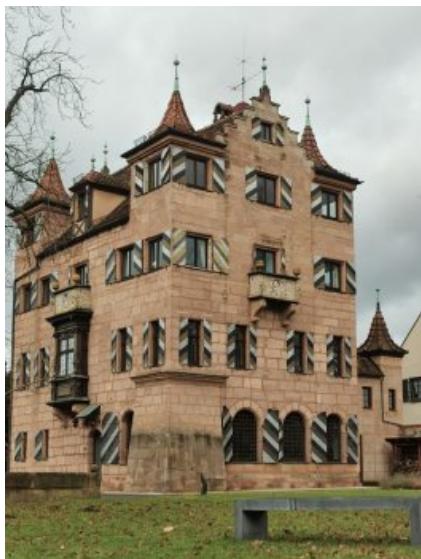
Blick auf die Ost- und Südfassade des Herrensitzes vor Beginn der Sanierung. Die Quadersteinfassade ist deutlich verschmutzt, Altergänzungen stechen visuell hervor.

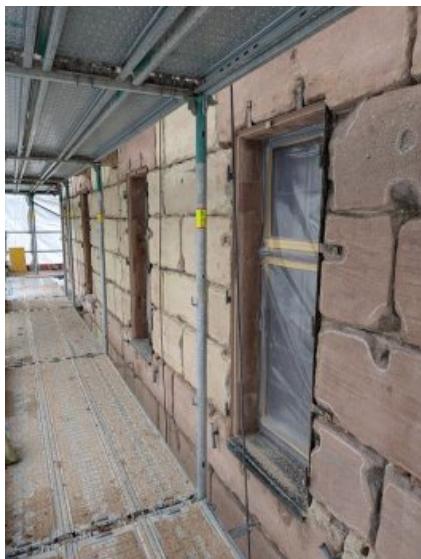
Blick von einer Gerüstlage aus auf einige Schadbilder der Burgsandsteine.

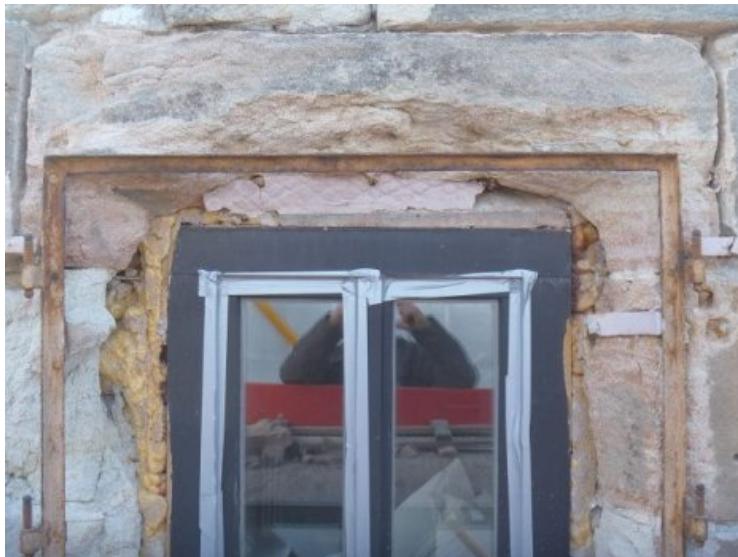
Bildausschnitt einiger extrem geschädigter Burgsandsteinquader auf der Wetterseite des Herrensitzes.
