REFERENZ

Dominikanerinnenkloster Heilig Grab

Außenfassaden (vorrangig Westfassade)
2015-2015

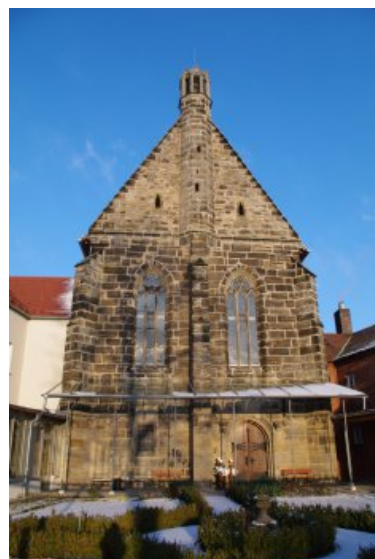
Die Westfassade des
Dominikanerinnenklosters nach der
Restaurierung.

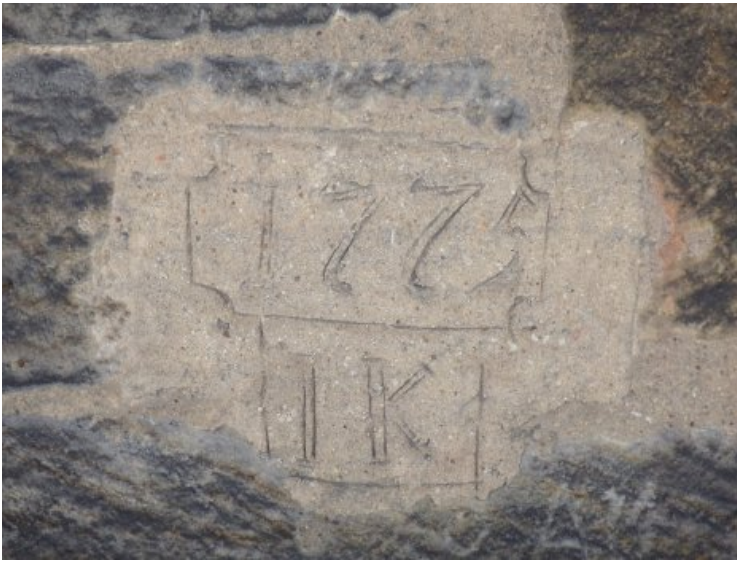
In Putzen waren Jahreszahlen zu verzeichnen.

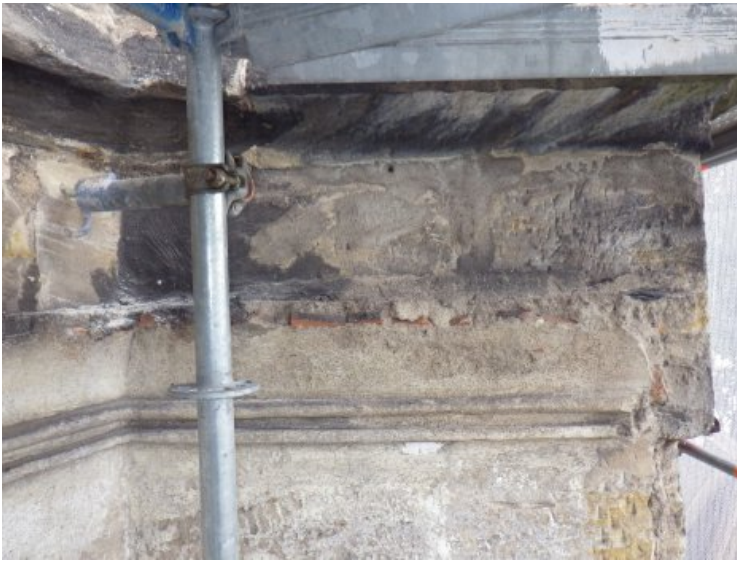
Am Außenmauerwerk des Chores waren Fragmente früherer Anbauten zu sehen.

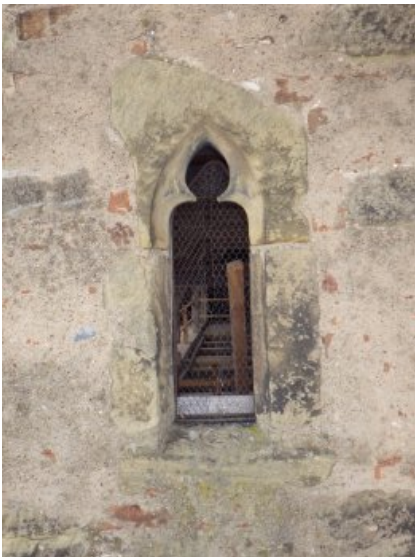
Bei dem Maßwerkfenster handelt es sich um eine Spolie, es ist ein Fragment eines vormals an einer anderen Stelle eingebauten großen Maßwerksfensters.
