REFERENZ

Kath. Filialkirche Maria unbefleckte Empfängnis

Altäre und Kanzel
2020-2020

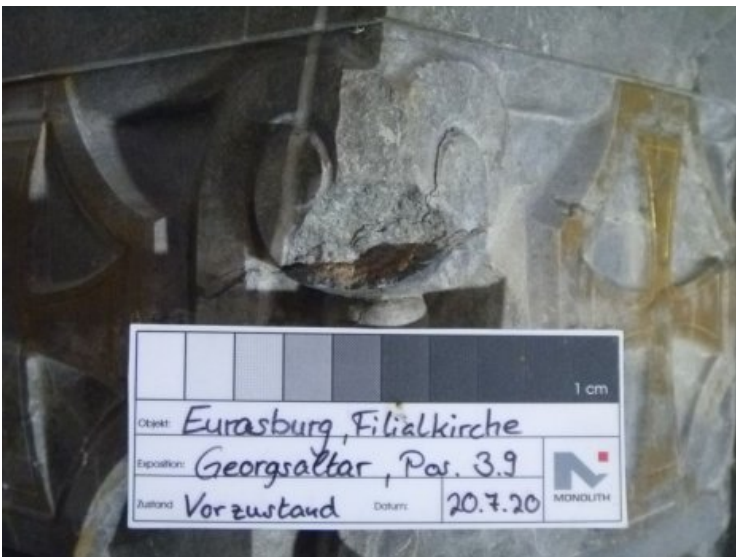
Fehlstelle am Georgsaltar.

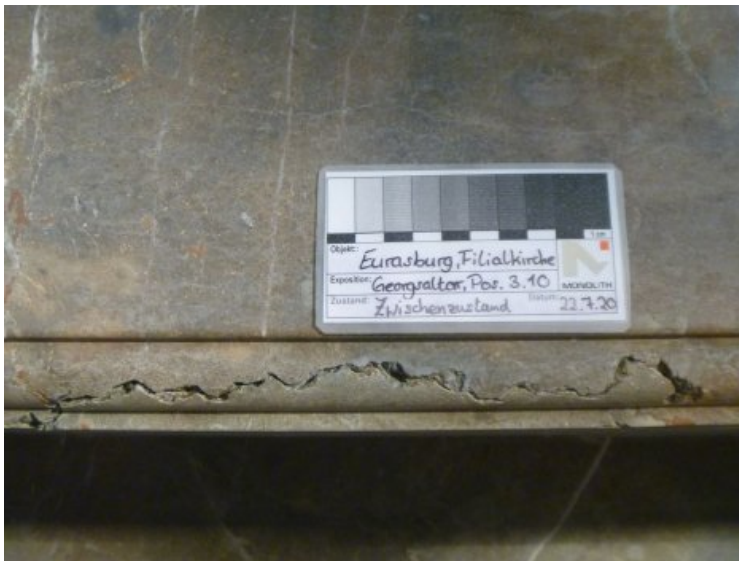
Entfernte Altergänzung in der Äderung.
