Kath. Filialkirche Maria unbefleckte Empfängnis

Altäre und Kanzel
2020-2020

Während der Konservierung und Restaurierung galt es, die konstruktiven Schäden an den Altären und der Kanzel aus Adneter Marmor zu beheben und damit den Substanzerhalt sicher zu stellen sowie das visuelle Erscheinungsbild aufzuwerten.

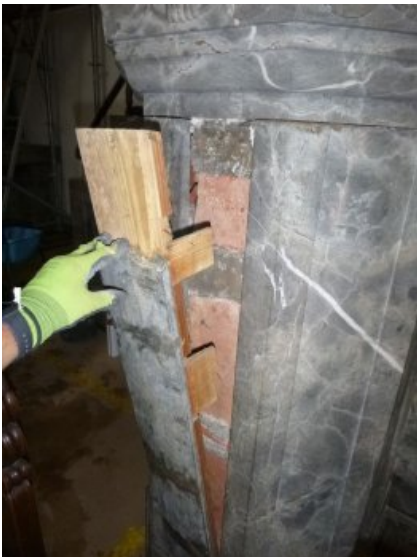
Während des Ausbaus der defekten Platte.

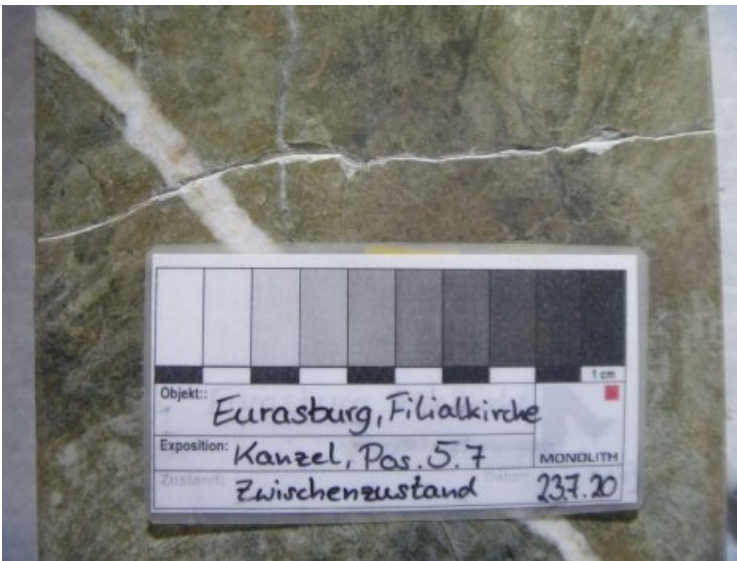
Arbeitsfoto: Geklebter Bruch an der Kanzelplatte auf dem Holzträger

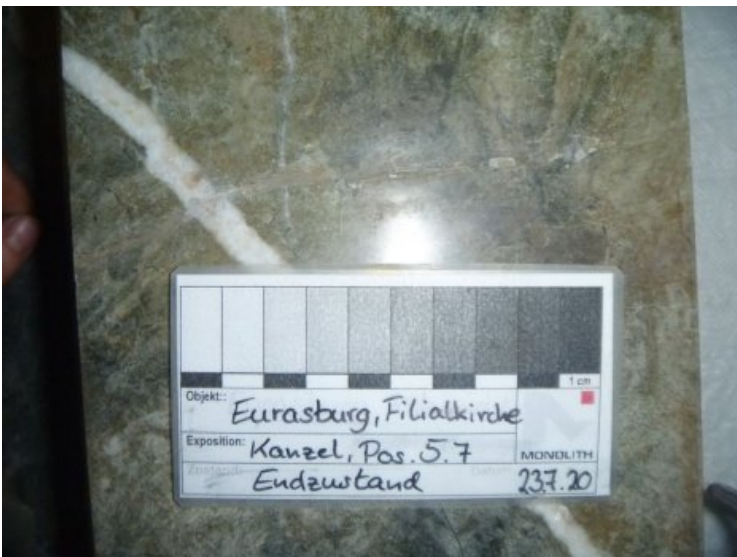
Der Riss wurde oberflächlich verschlossen.

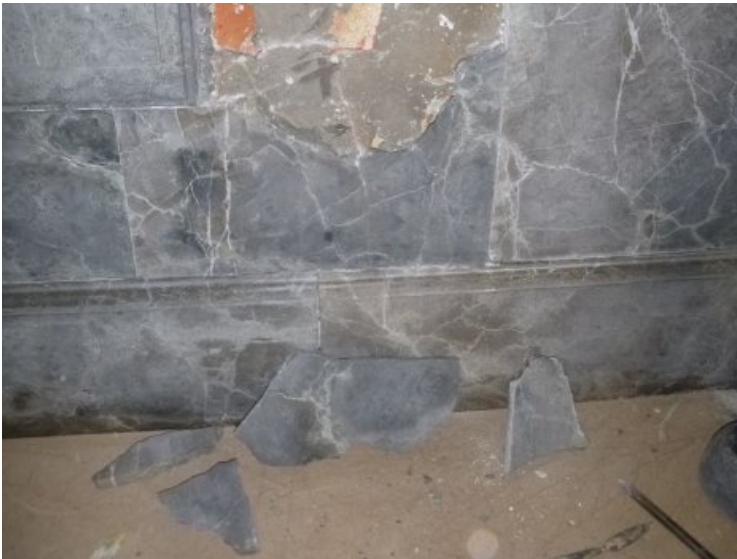
Die schadhafte Platten wurden ausgebaut.

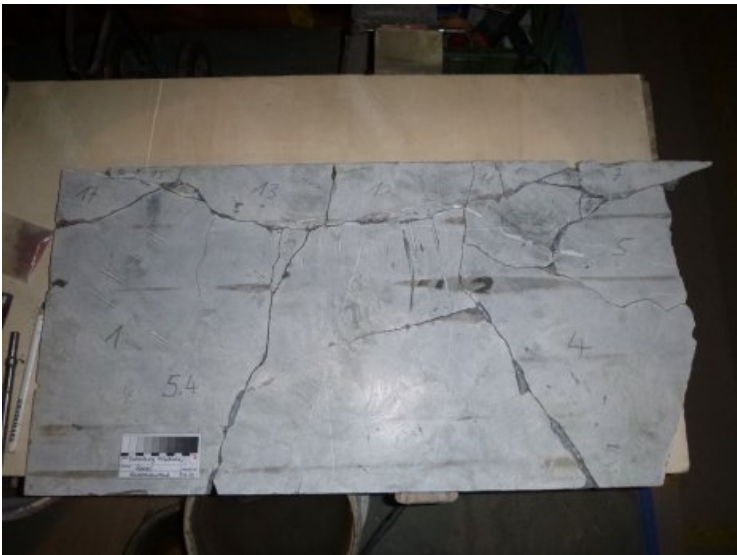
Rückseitige Ansicht der gebrochenen Kanzelplatte.

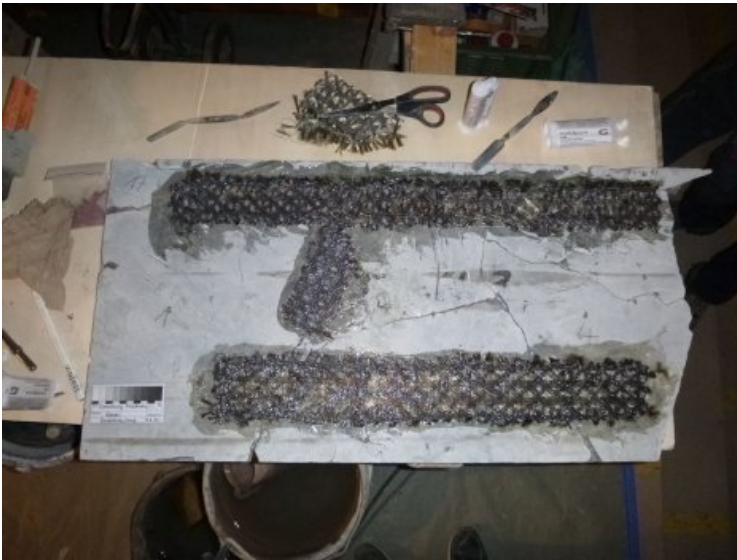
Die Rissbehandlung wurde zusätzlich mit Basaltgewebe verstärkt.

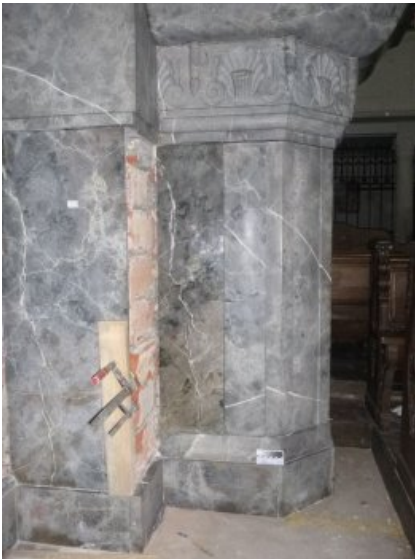
Rückversetzung der Platten am Kanzelfuß.

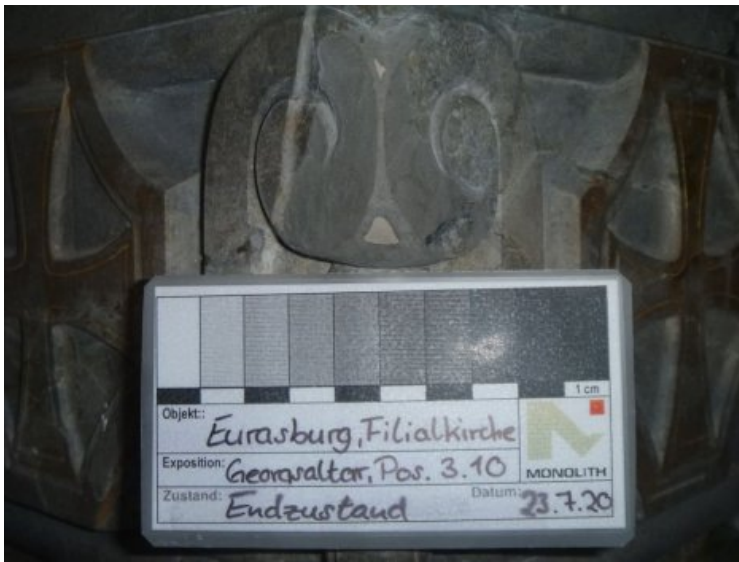
Nachzustand: Ergänzte Fehlstelle.

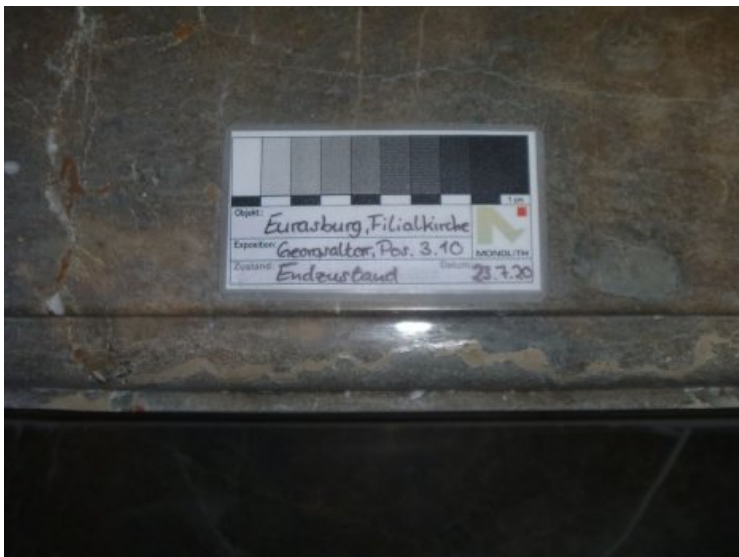
Nachzustand: Geschlossener Riss.

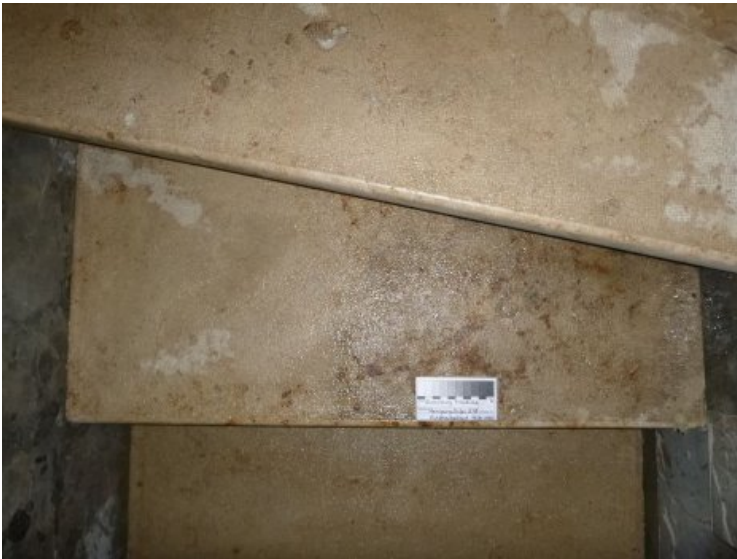
Schadhafte Platten wurden ausgebaut, gereinigt, restauriert und rückversetzt.

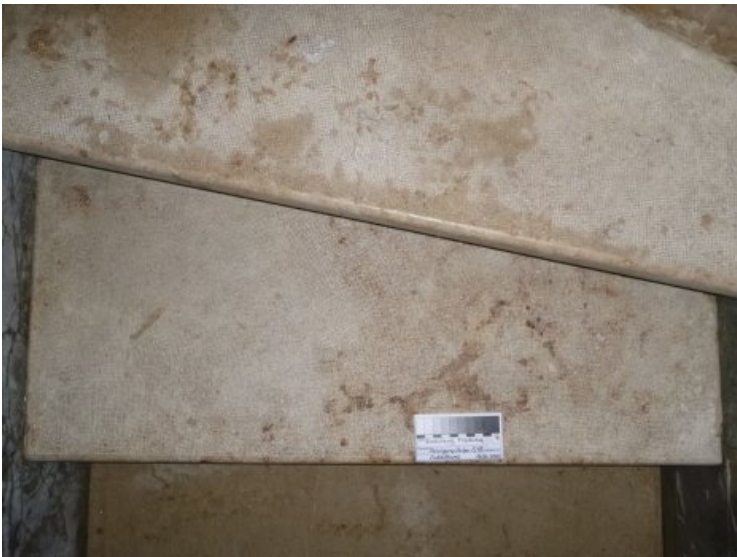
Nachzustand der Platten im Kanzelaufgang.
