REFERENZ

Kreuzigungsgruppe

2019-2020

Sulzthal

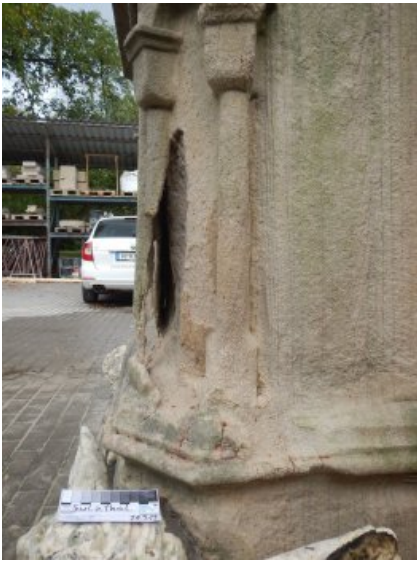
Starke Schalenbildung am Kreuzsockel.

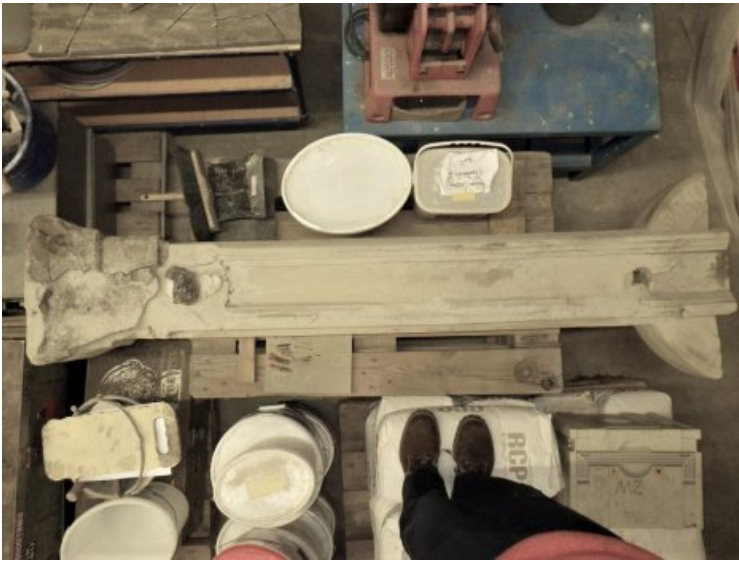
Der Kreuzstamm im Vorzustand.
