REFERENZ

Herz-Jesu-Kirche

Turm und Fialtürme
2020-2020

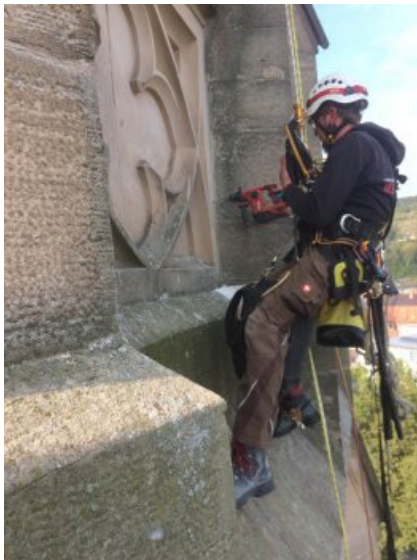
Aufgrund der Unzugänglichkeit der zu bearbeitenden Bereiche am Turm der Herz-Jesu-Kirche mussten die Arbeiten seilgestützt durchgeführt werden.

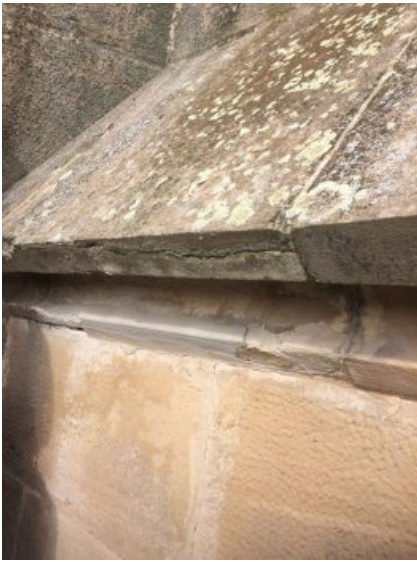
Diese hohl liegende Altergänzung ist fast einen Meter lang und wurde ohne Armierung befestigt. Dadurch war die Anbindung an den Stein nur noch minimal.

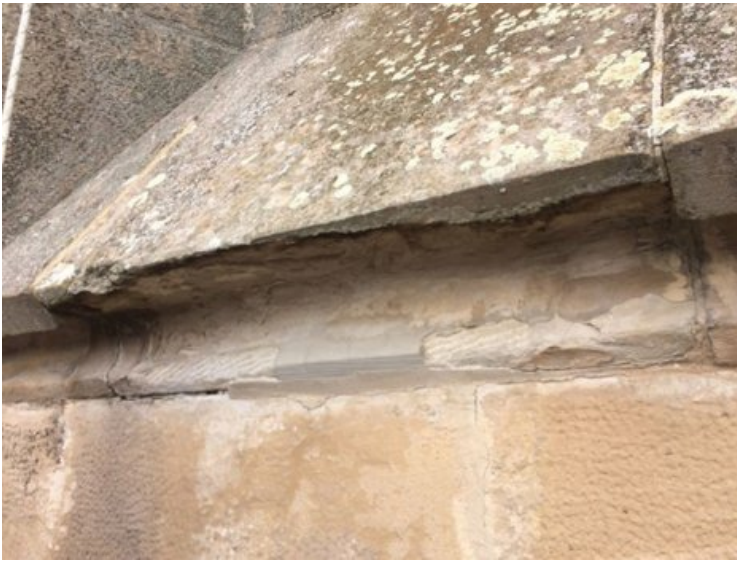
Nach der Abnahme der Altergänzung.

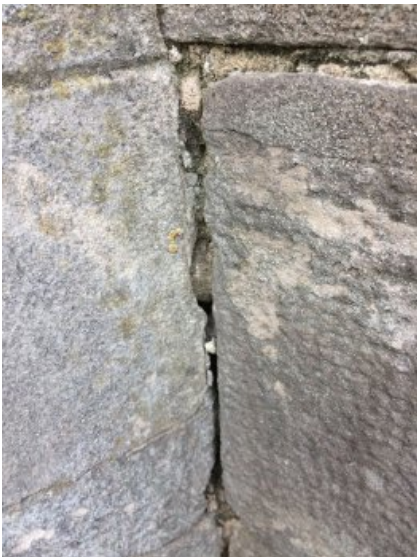
Schadhafte Fugen wurden ausgebaut.

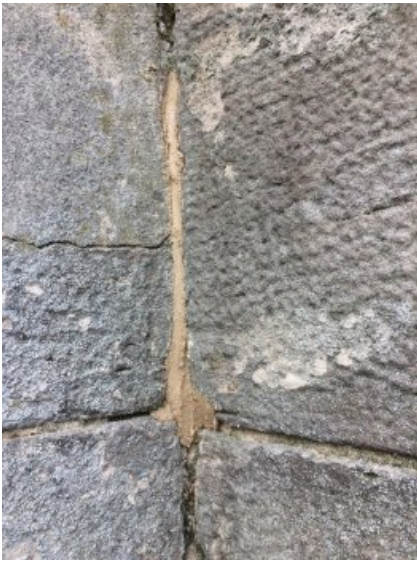
Nach der Neuverfugung.

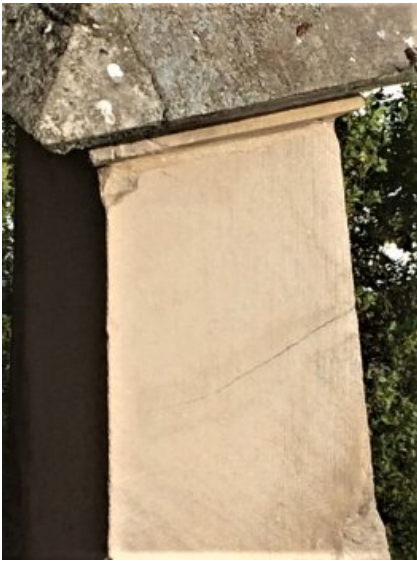
Ein durch einen Riss stark absturzgefährdeter Fialturm, der mittels eines Korsetts oder einer Vernadelung befestigt werden muss.

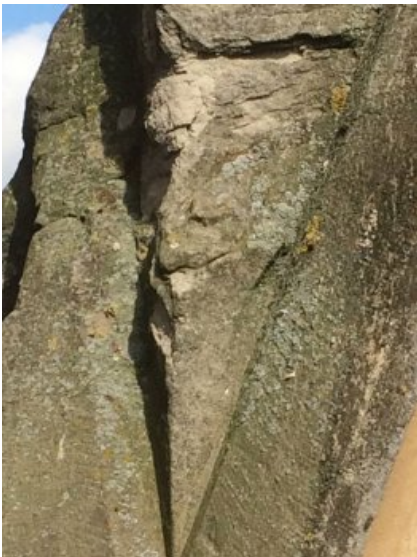
Das absturzgefährdete Bauteil: am Stein zeigen sich stark rückgewitterte und mürbe Bereiche.

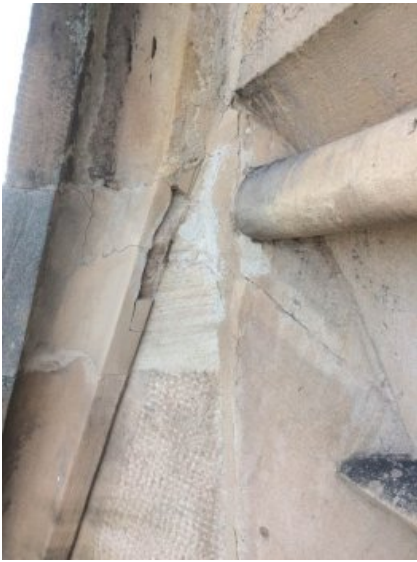
Starke Schalenbildung an einer
Altergänzung.

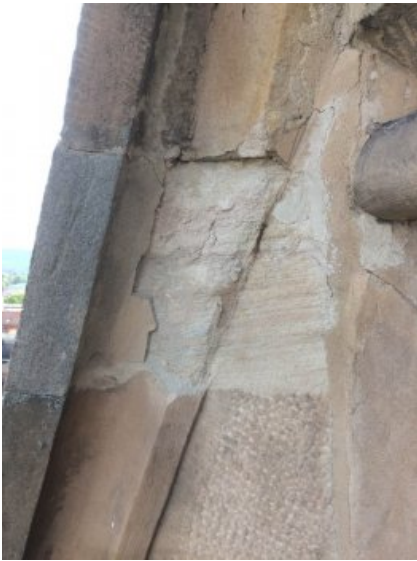
Nach der Abnahme der Schale.

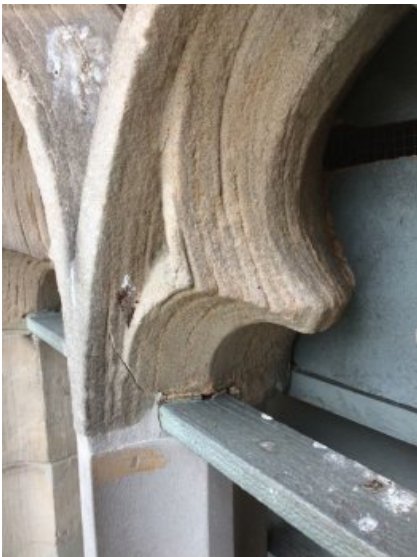
Durch korrodierte Metallstreben kam es
an einigen Stellen zur Rostsprengung.
Außerdem sind ausgewitterte Lagerrisse
erkennbar.

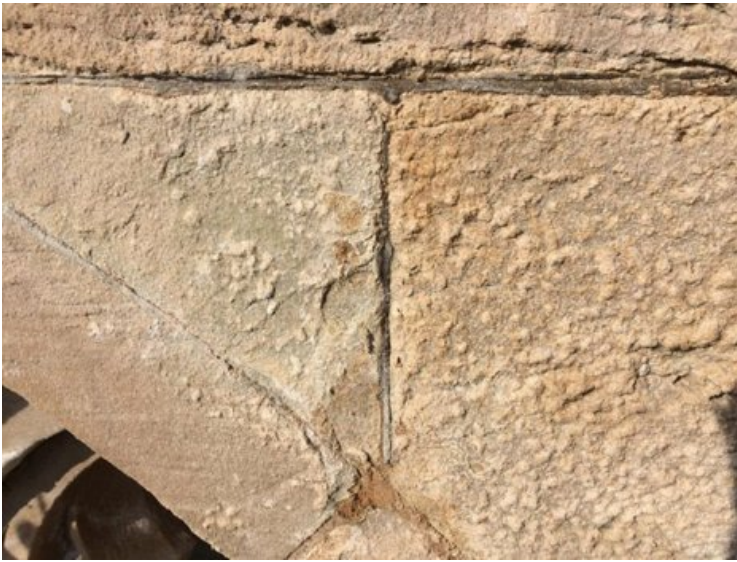
Die oberste Steinschicht löst sich blasenartig auf, der Stein ist vermutlich durch Salzbelastung beschädigt.

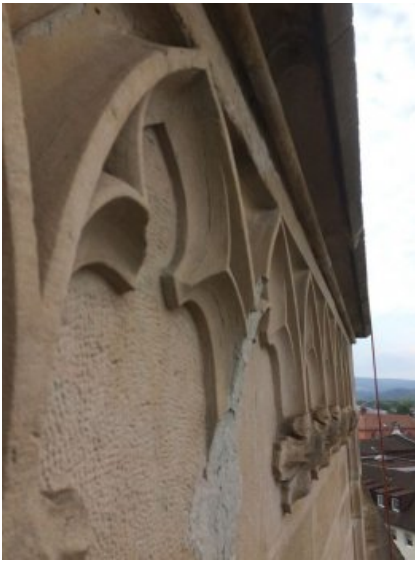
Abgebrochene Bauzier und Rissbildung.
