REFERENZ

Burg

Altane
2020-2021

Die Altane ist Teil der großzügigen Burganlage in Wertheim und wurde als Wehrgalerie im frühen 16. Jahrhundert errichtet.

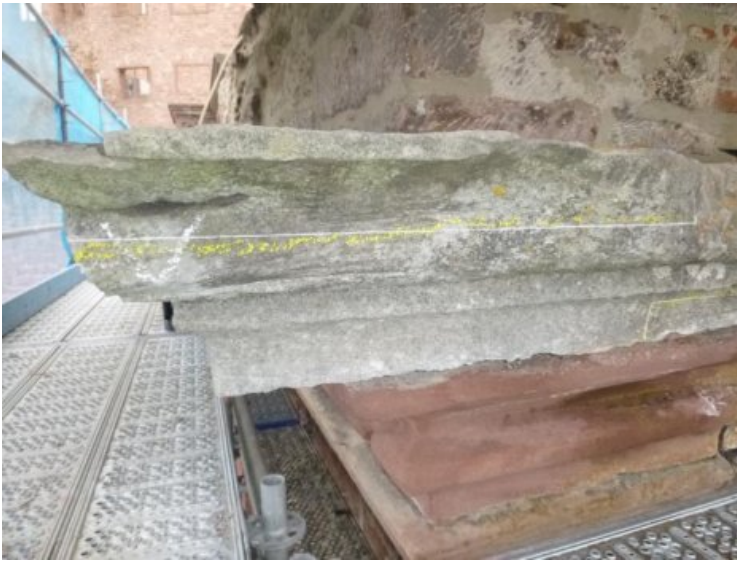
Stark verwittertes Profilstück
