## REFERENZ

### Burg

Altane  
2020-2021

Die Altane ist Teil der großzügigen Burganlage in Wertheim und wurde als Wehrgalerie im frühen 16. Jahrhundert errichtet.

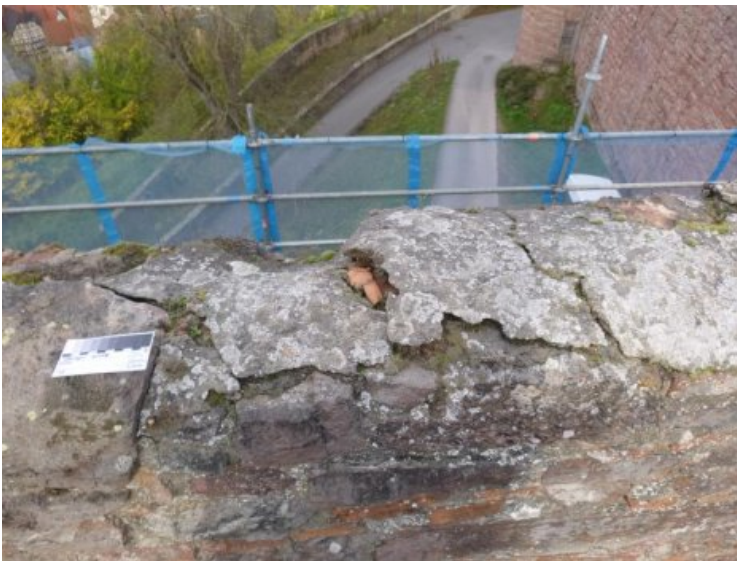
Obere Abdeckung der Mauerbekrönung, die durch den Feuchteintrag massive Schäden aufweist

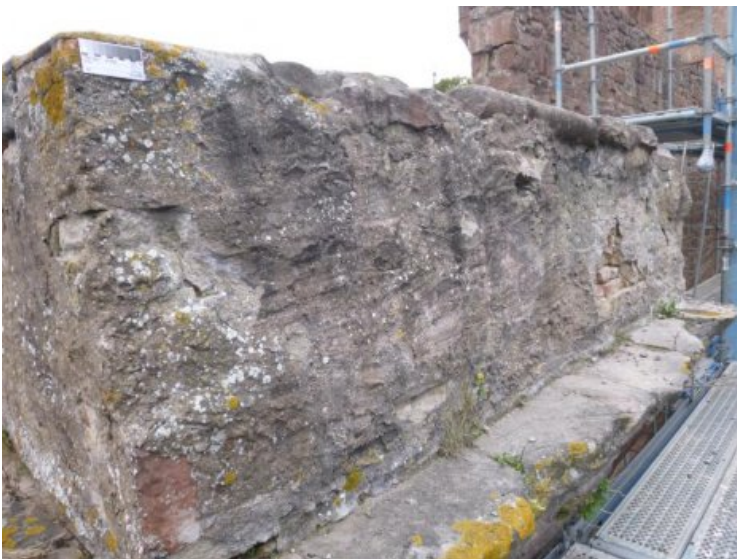
Überputztes Mauerwerk in desolatem Zustand
