REFERENZ

Friedhof an der Marienkapelle

Eingangsportal
2014-2014

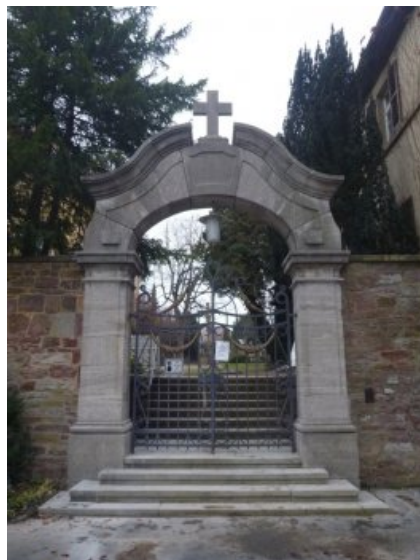
Tor nach der Restaurierung

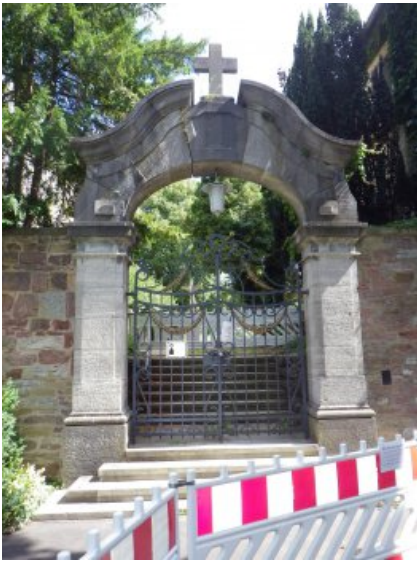
Da das Portals zum Friedhof der Marienkapelle in Bad Kissingen vergrößerte Fugen und verschobene Werksteine durch Veränderungen der Statik des Torbogens aufweist, war das Ziel der Restaurierung die Wiederherstellung des Verbundes und die Sicherung des Istzustandes.

Eingang zum Friedhof vor der Restaurierung
