## REFERENZ

### Maxtormauer

Türme 19 und 21  
2008-2010

Gegenstand der Maßnahmen war der Erhalt des erheblich geschädigten Sandsteinmauerwerks und Instandsetzung der früheren Sanierungsarbeiten

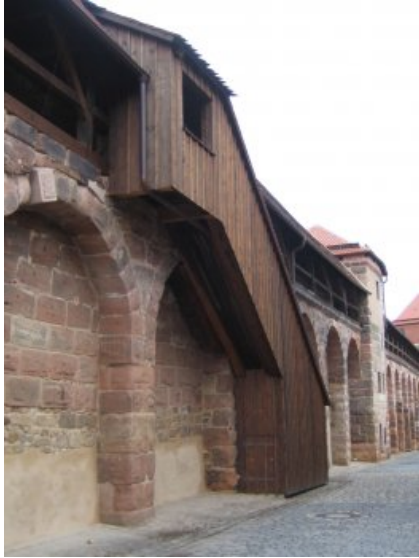
Bauabschnitt III nach Fertigstellung der Maßnahmen.

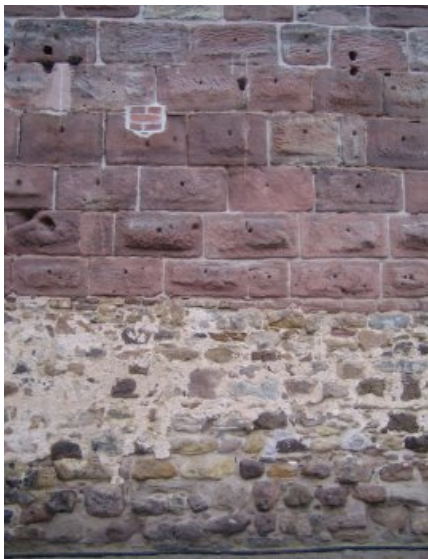
Quader- und Bruchsteinmauerwerk, Endzustand.

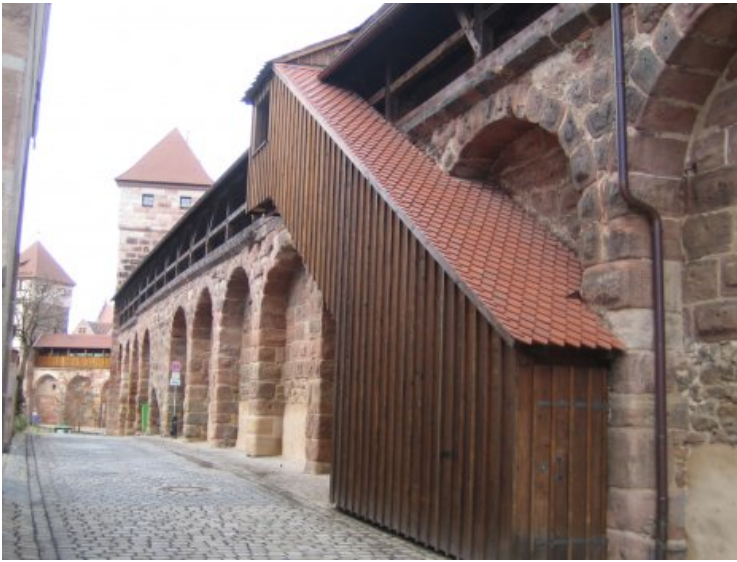
Baubabschnitt von einem anderen  
Blickwinkel.
