REFERENZ

Holzschuherkapelle

Inneraum
2017-2018

Im Zuge von Untersuchungen an der Grablegung im Inneren der Holzschuherkapelle auf dem alten Teil des Johannisfriedhofs in Nürnberg, waren auch die übrigen Bauteile untersucht worden. Dabei waren Risse im Sandstein und Schäden durch bauschädliche Salze sowie Schädigungen an der Dachkonstruktion festgestellt worden. Das Dach ist mittlerweile neu eingedeckt. Das Ziel der Restaurierung des Kapelleninnenraums war der Substanzerhalt bei möglichst geringem Eingriff.

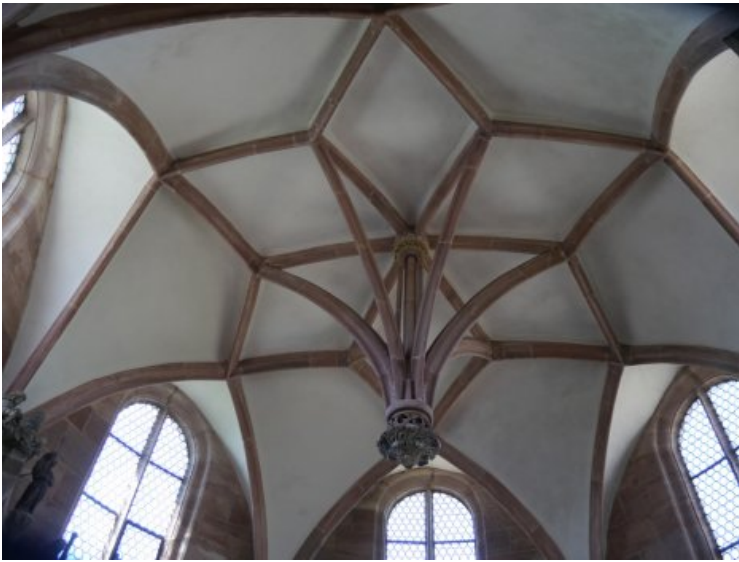
Das Gewölbe mit freihängendem Schlussstein vor der Konservierung und Restaurierung.

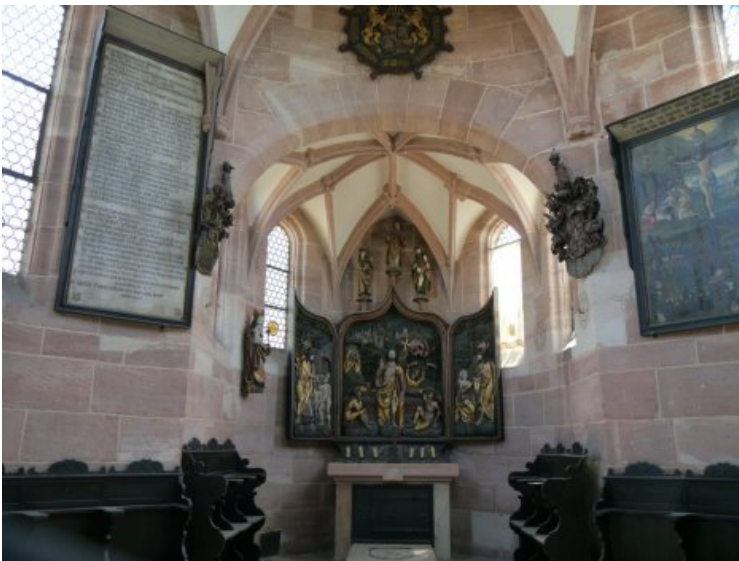
Blick in den Chor - vor der Konservierung und Restaurierung.

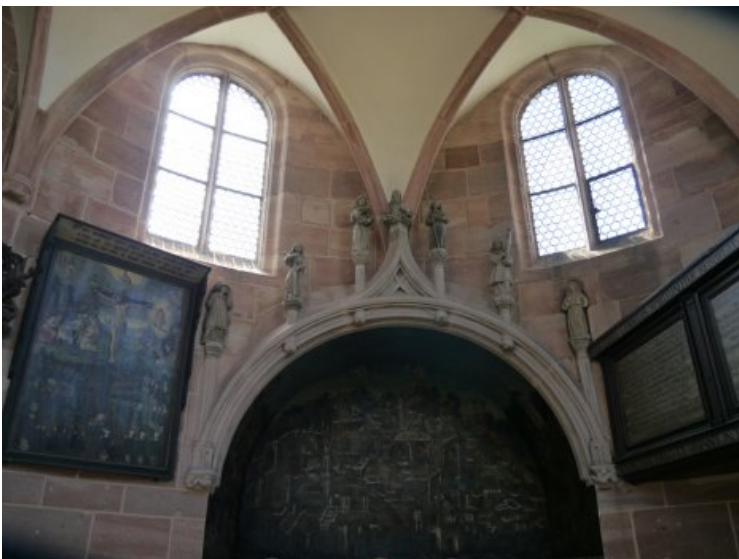
Der Kielbogen vor der Konservierung und Restaurierung.

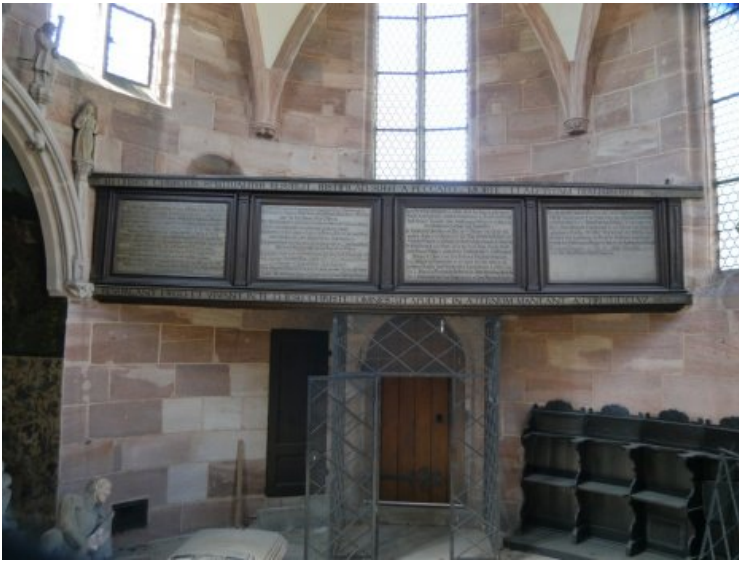
Blick zu Empore und Eingang - vor der Restaurierung und Konservierung.
