REFERENZ

HolzschuherkapelleInnerraum
2017-2018

Im Zuge von Untersuchungen an der Grablegung im Inneren der Holzschuherkapelle auf dem alten Teil des Johannisfriedhofs in Nürnberg waren auch die übrigen Bauteile untersucht worden. Dabei waren Risse im Sandstein und Schäden durch bauschädliche Salze sowie Schädigungen an der Dachkonstruktion festgestellt worden. Das Dach ist mittlerweile neu eingedeckt worden. Das Ziel der Restaurierung des Kapelleninnenraums der war der Substanzerhalt bei möglichst geringem Eingriff.

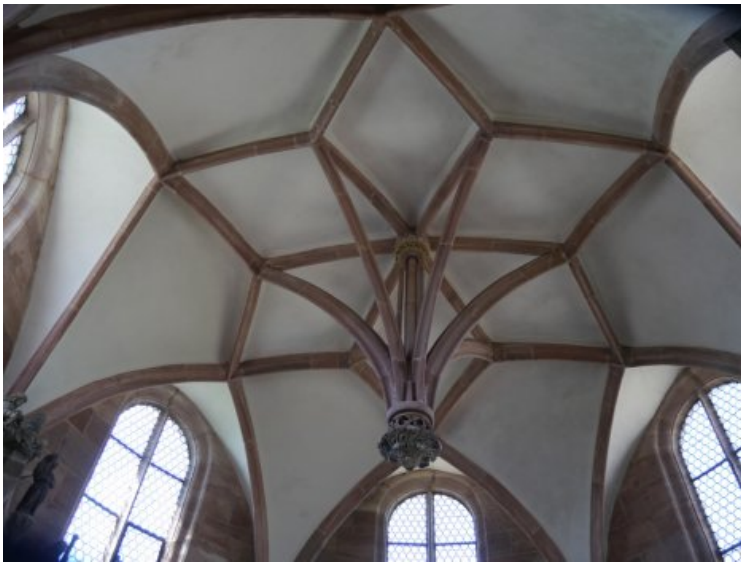
Das Gewölbe mit freihängendem Schlussstein vor der Konservierung und Restaurierung.

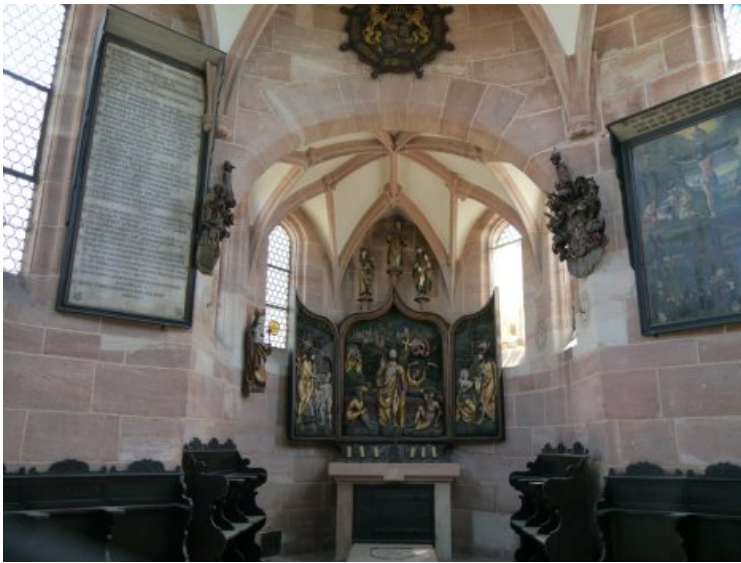
Blick in den Chor - vor der Konservierung und Restaurierung.

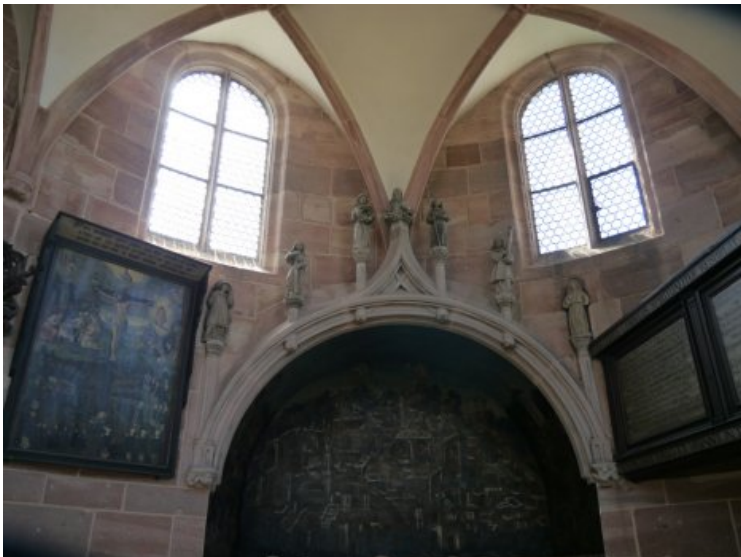
Der Kielbogen vor der Konservierung und Restaurierung.

- Trockenreinigung
- Risschließung

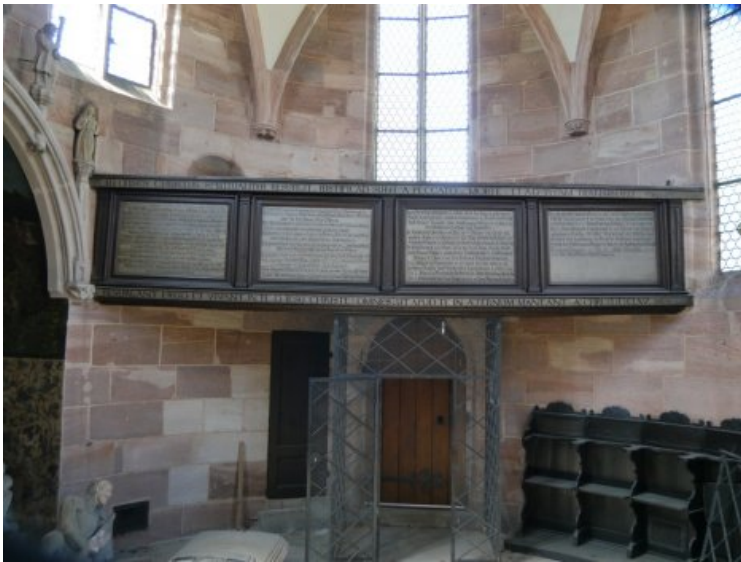
Blick zu Empore und Eingang - vor der Restaurierung und Konservierung.

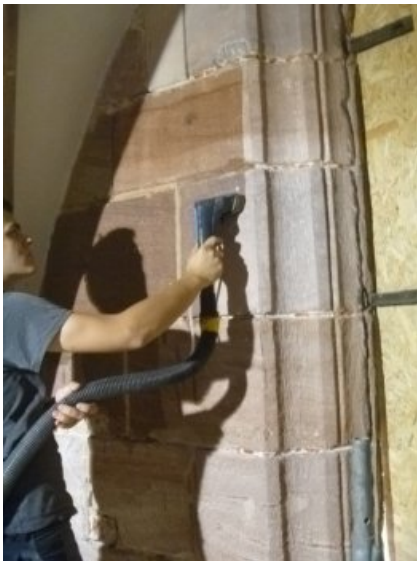
Während der Reinigung mit dem Vakuumwaschsauger.

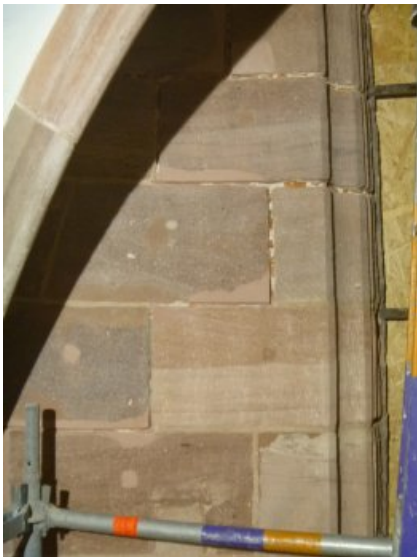
Nach dem Ergänzen der Fehlstellen und Ausarbeiten der Fugen - noch vor dem Verfugen.

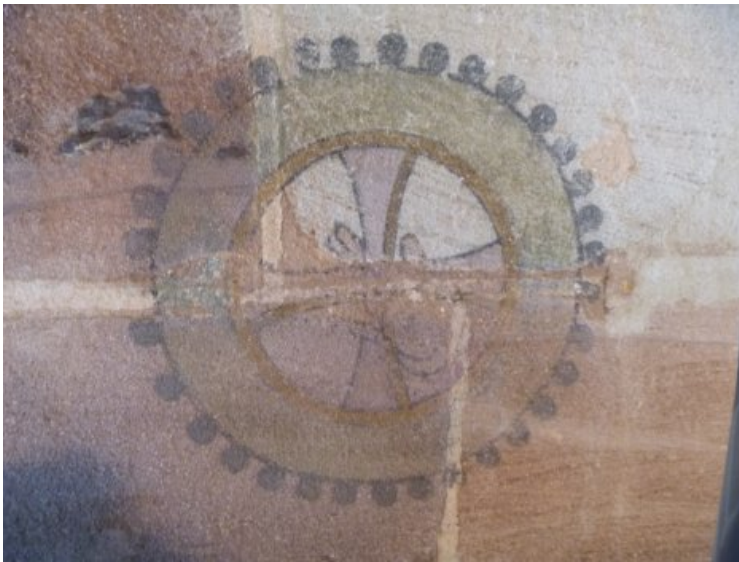
Malerei nach der Restaurierung.

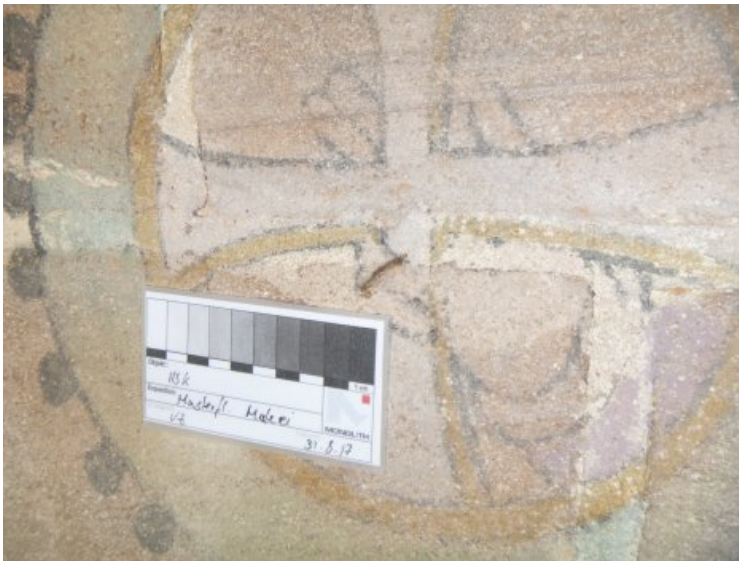
An der Malerei wurde Fugenmörtel mit Risse und Hohlstellen gesichert.

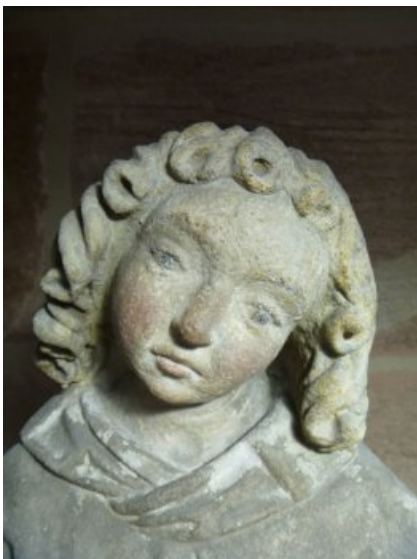
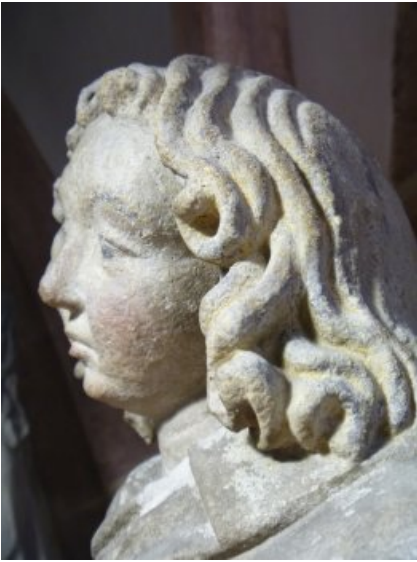
Skulptur auf dem Kielbogen nach der Fassungssicherung.
