### **Pfarrkirche St. Veit**

Natursteine der Fassaden und des Turms, Epitaphe  
2020-2020

Das Ziel der Konservierung und Restaurierung war der Substanzerhalt der durch akute Schäden gefährdeten Werksteine der Fassade und des Turms. Die Wiederherstellung eines einheitlichen Gesamtbildes erfolgte im Kontext der Arbeiten zur Außeninstandsetzung und Innenrenovierung 2020.

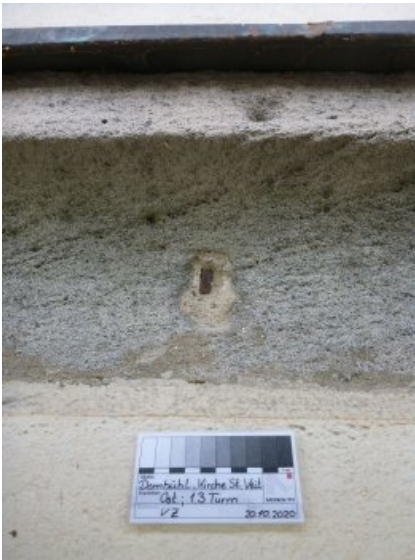
Vorzustand: Funktionsloser Metallhaken im Mauerwerk.

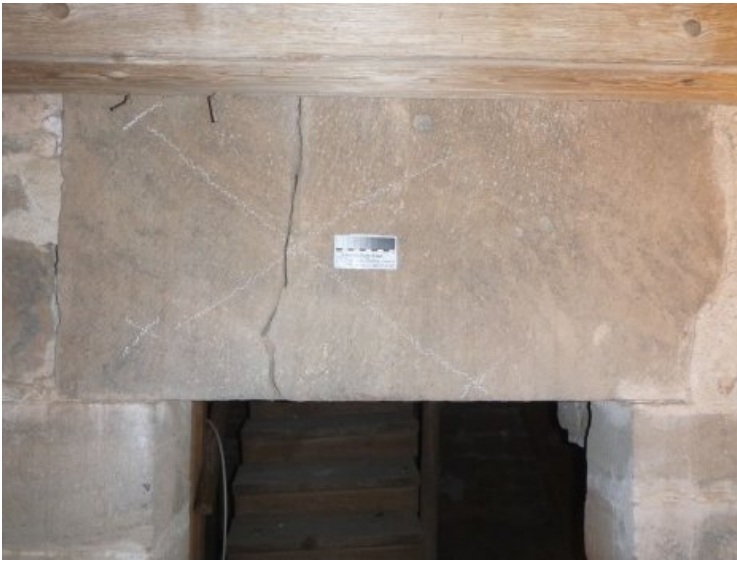
Vorzustand: Riss im Türsturz im Innenbereich des Turms.

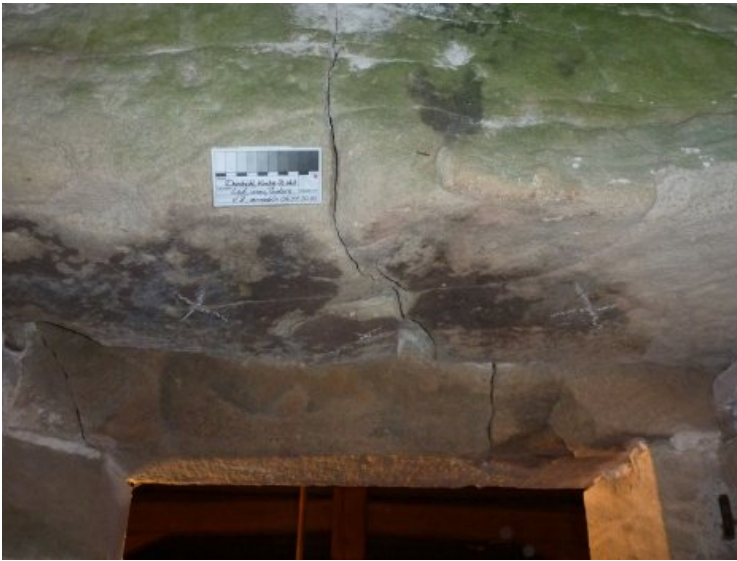
Untersicht des Türsturzes.
