### **Pfarrkirche St. Veit**

Natursteine der Fassaden und des Turms, Epitaphe  
2020-2020

Das Ziel der Konservierung und Restaurierung war der Substanzerhalt der durch akute Schäden gefährdeten Werksteine der Fassade und des Turms. Die Wiederherstellung eines einheitlichen Gesamtbildes erfolgte im Kontext der Arbeiten zur Außeninstandsetzung und Innenrenovierung 2020.

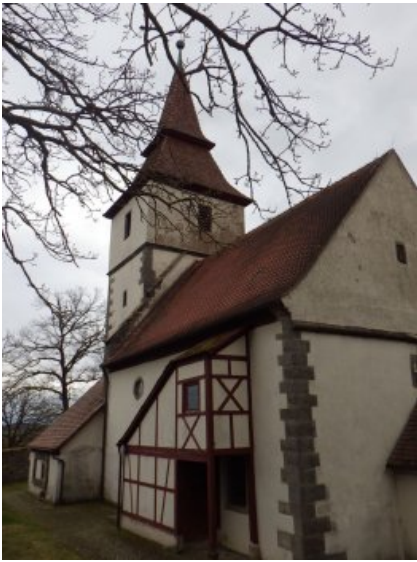
Vorzustand: Die Nordseite der Kirche in der Gesamtansicht.

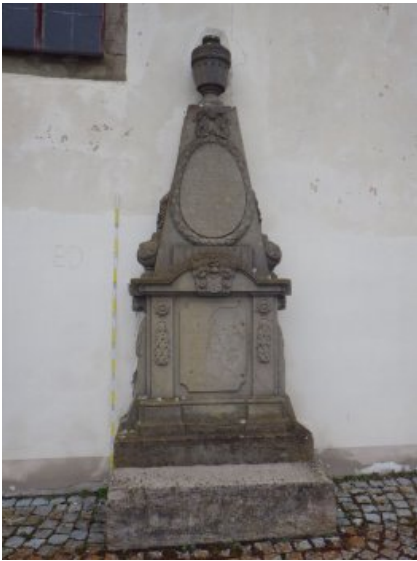
Epitaph an der Südseite des Kirchenschiffs im Vorzustand.

Während der Restaurierungsmaßnahmen des Kirchengebäudes wurde das Epitaph an der Südfassade an die Umfassungsmauer der Wehrkirche versetzt und befindet sich nun im westlichen Abschnitt der Begrenzung.

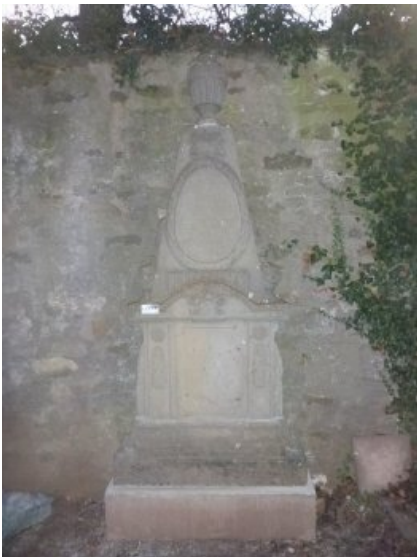
Das Epitaph nach dem Neuversatz am neuen Standort an der westlichen Friedhofsmauer.

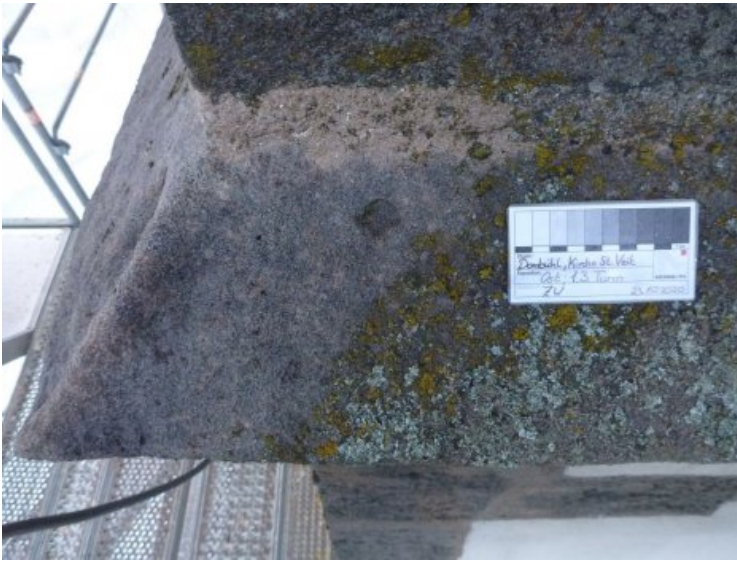
Turmgesims: Während der Reduzierung des biogenen Bewuchses, links der bereits gereinigte Bereich.

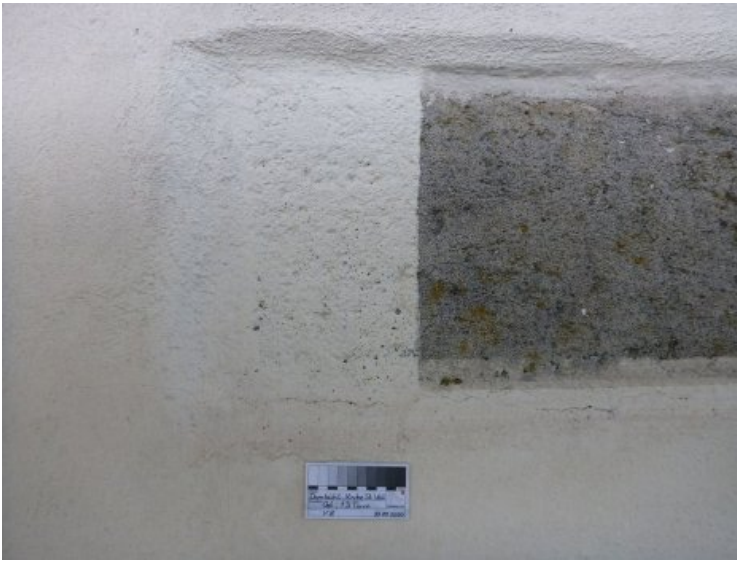
Ostfassade Turm, Vorzustand: Manche Steinoberflächen waren mit Fassadenanstrich gefasst.

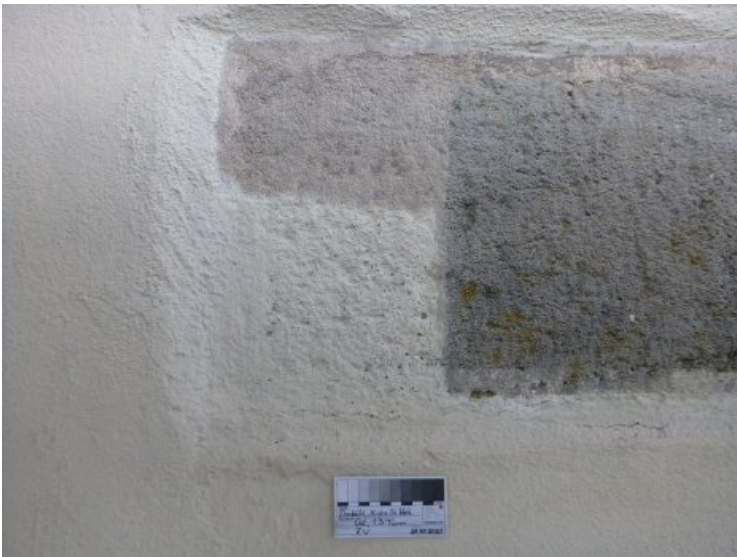
Während des Partikelstrahlverfahrens, der Fassadenanstrich auf der Steinoberfläche wird abgetragen.

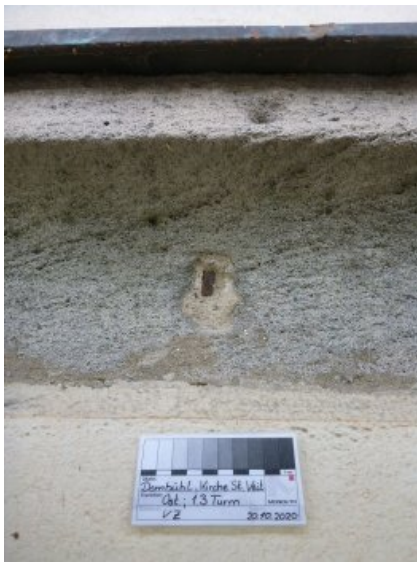
Vorzustand: Funktionsloser Metallhaken im Mauerwerk.

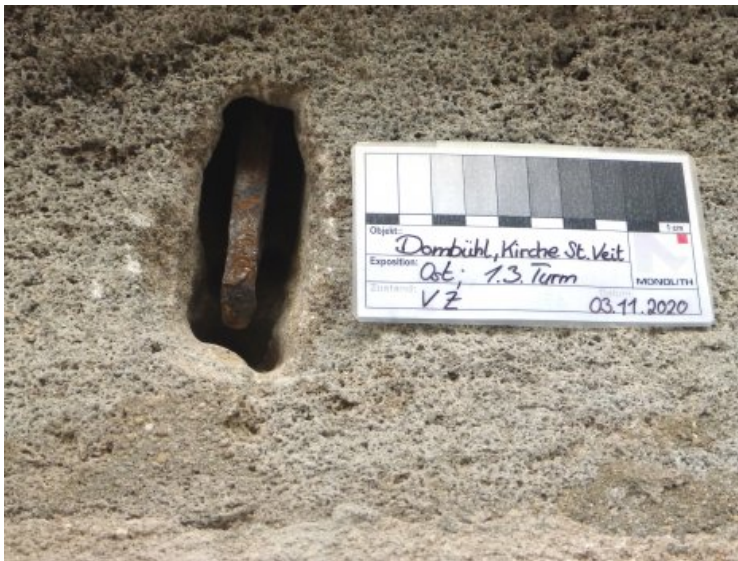
Nach dem Freilegen des Metallhakens.

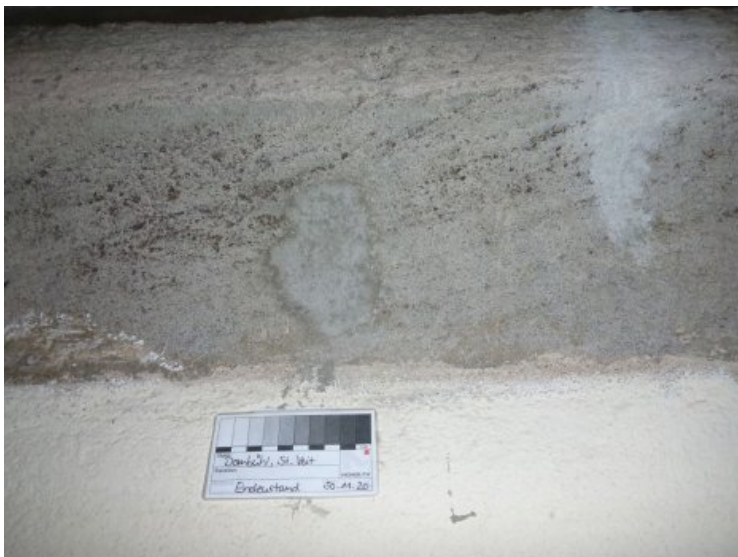
Die beim Ausbau des Hakens entstandene Fehlstelle wurde mit Steinersatzmasse ergänzt.

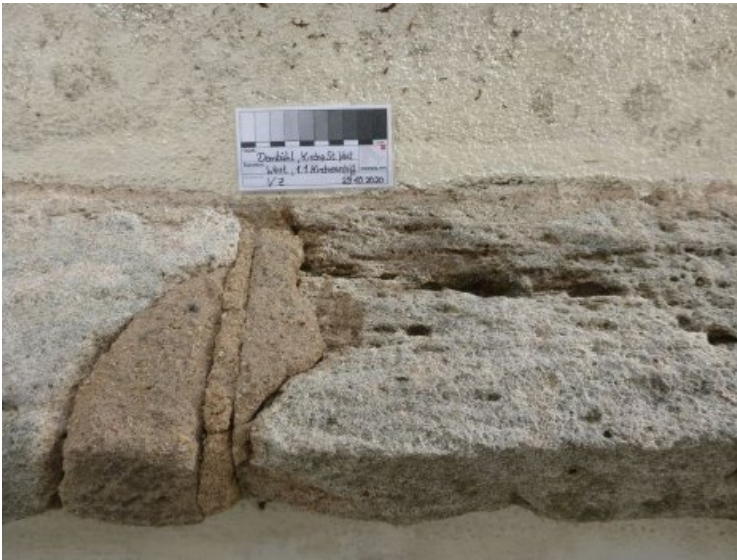
Vorzustand: Defekte Altergänzung an der Westfassade des Kirchenschiffs.

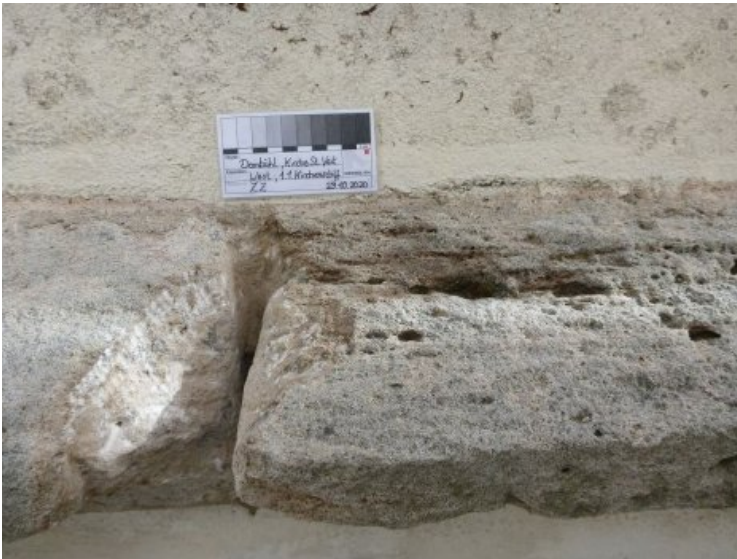
Die defekte Altergänzung wurde entfernt.

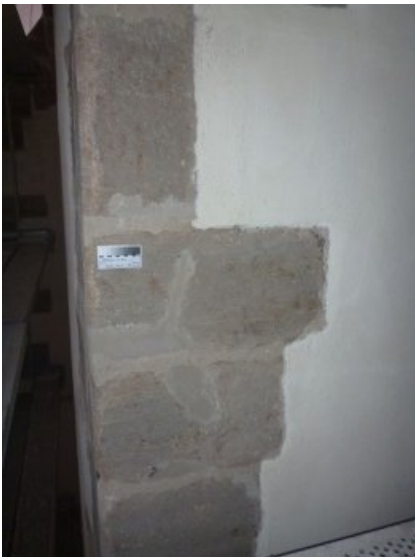
Nachzustand: Beispiel einer Ergänzung im Eckquaderbereich.

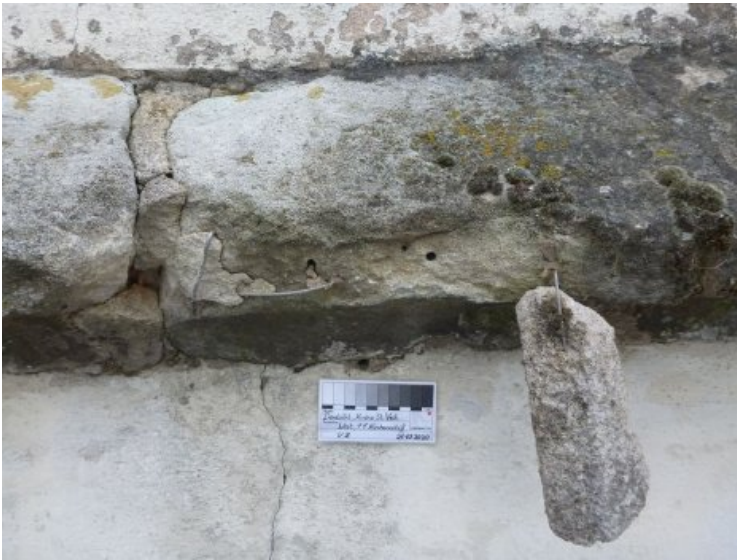
Eine defekte Verankerung aus vorherigen Restaurierungsarbeiten.

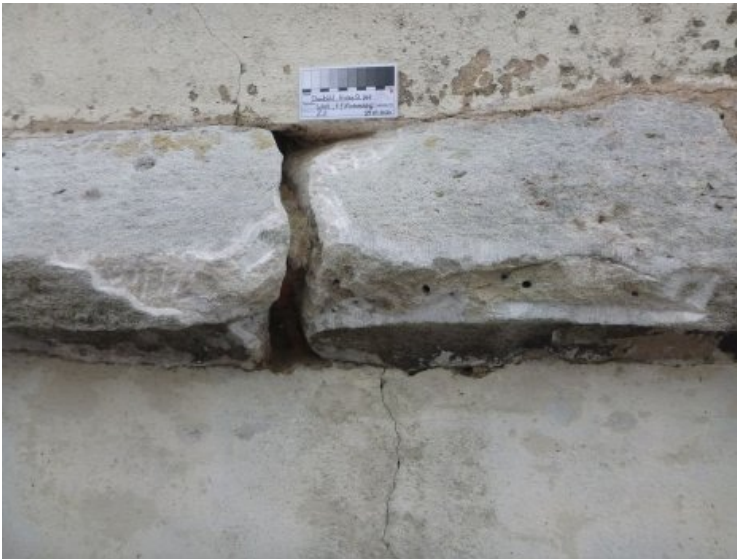
Nach der Entfernung der defekten Altergänzung und des biogenen Bewuchses.

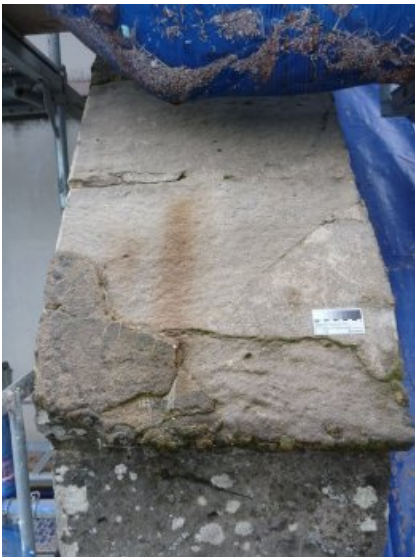
Vorzustand: Fläche mit Altergänzungen und eingelegtem Gewebe.

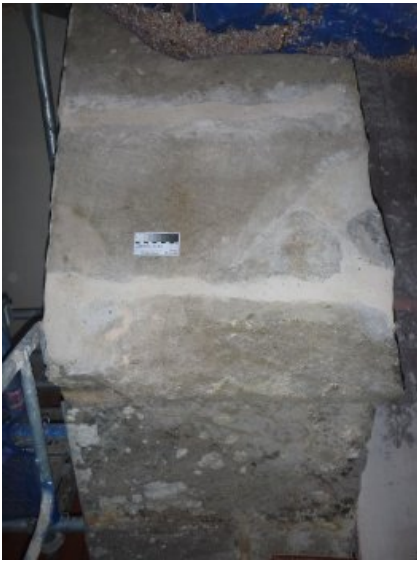
Fläche gereinigt, Risse und Schalen gesichert, abgeschlossene Ergänzungen.

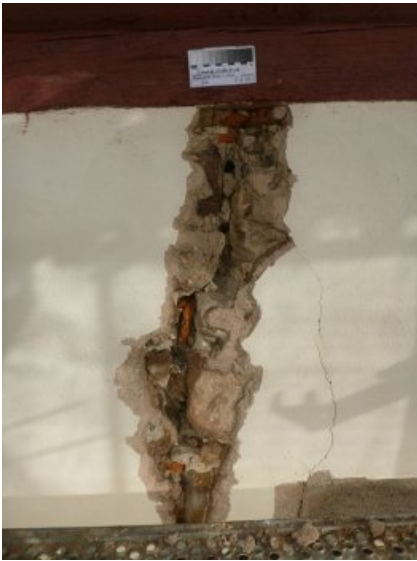
Mauerwerksriss, der verpresst wurde in geöffnetem Zustand.

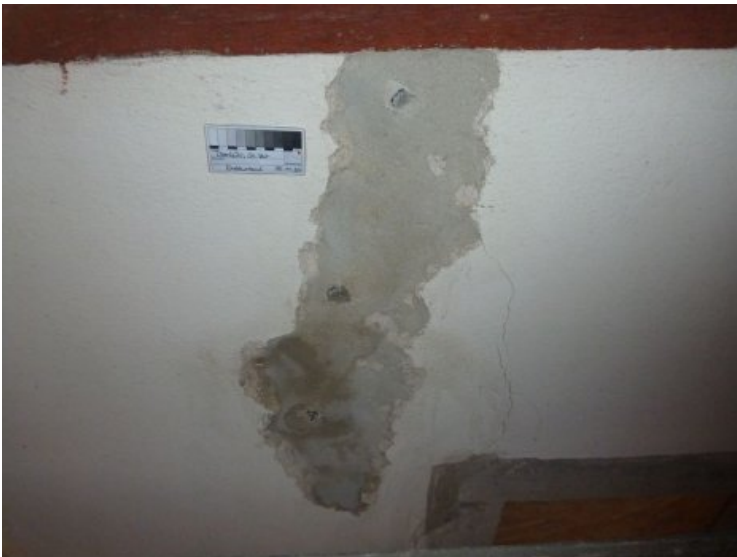
geschlossener Mauerwerksriss vor dem Entfernen der Packer.

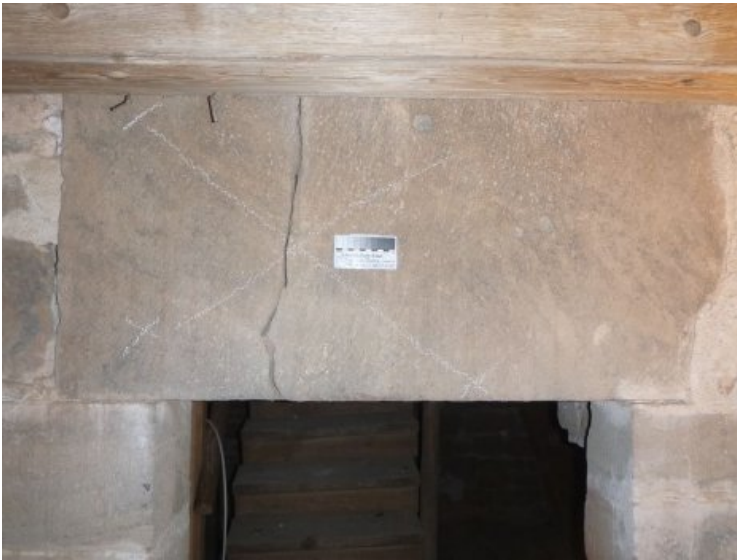
Vorzustand: Riss im Türsturz im Innenbereich des Turms.

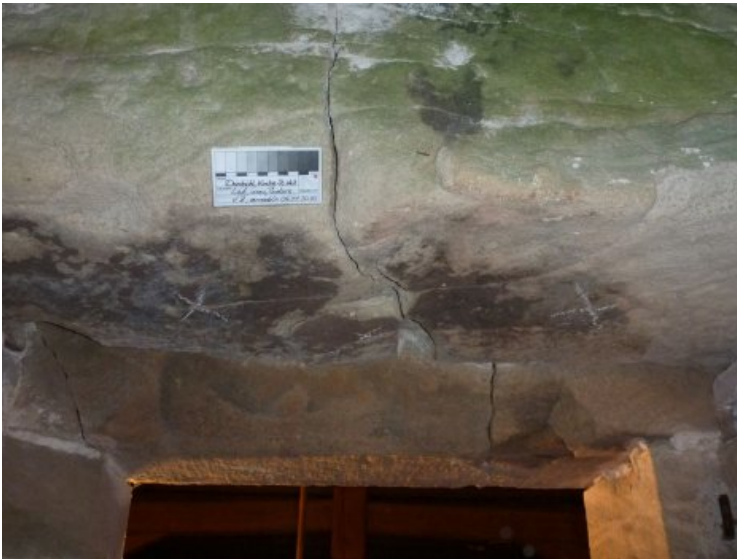
Untersicht des Türsturzes.

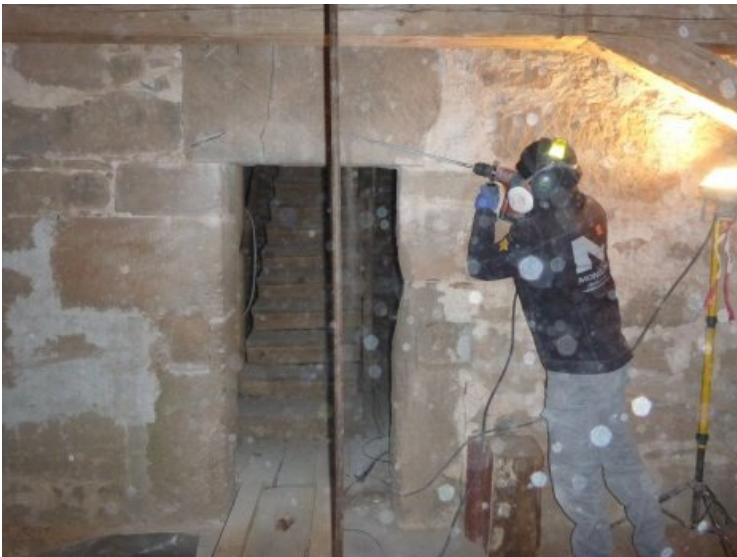
Während dem Setzen der Bohrung für die anschließende Vernadelung.
