**Asamkirche (St. Johann Nepomuk)**

Fassade  
2024-2024

Im Zuge der Fassadensanierung der spätbarock gestalteten Kirche wurden die, das Portal einfassenden Natursteinelemente konserviert und restauriert.

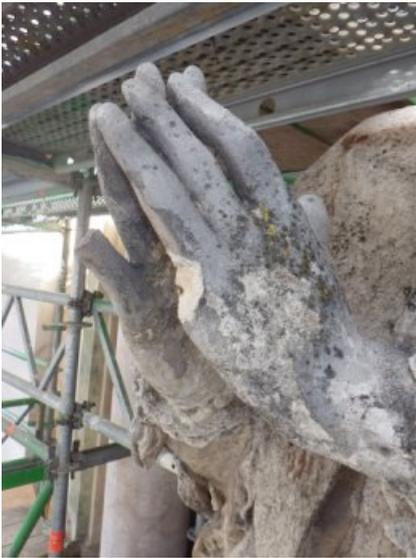
Fehlstellen an den betenden Händen der Nepomuk-Skulptur.

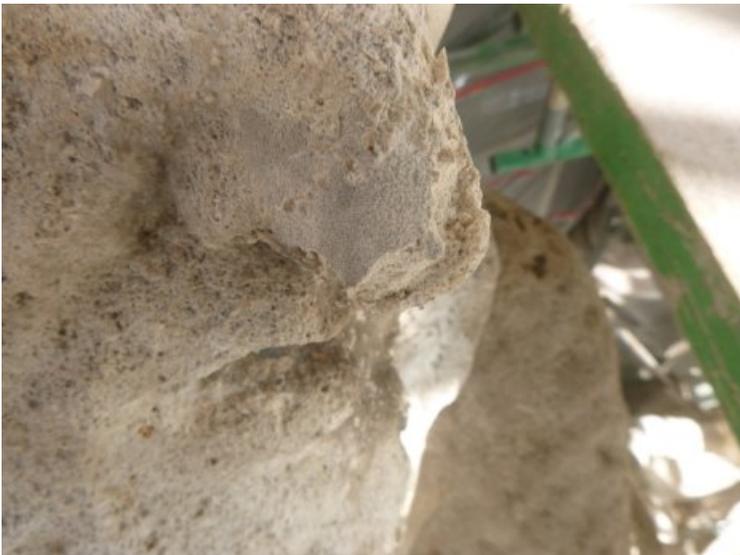
Am Kopf der Nepomuk-Skulptur war die Gesteinsoberfläche aufgeraut und von Rückwitterungen geprägt.

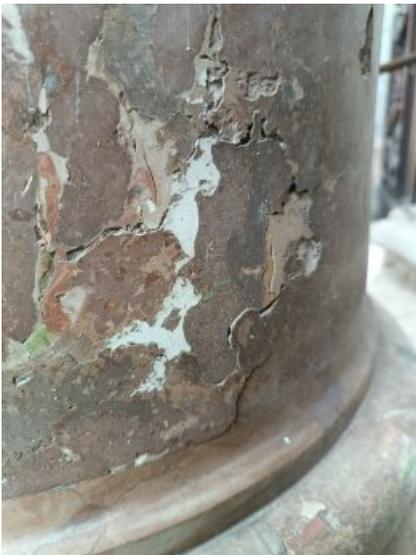
Abschalender Bereich mit defekter Altergänzung am unteren Säulenschaft.
