REFERENZ

Kloster Eberbach

Innenbereiche Langhaus, Querhaus und Seitenschiffe
2019-2021

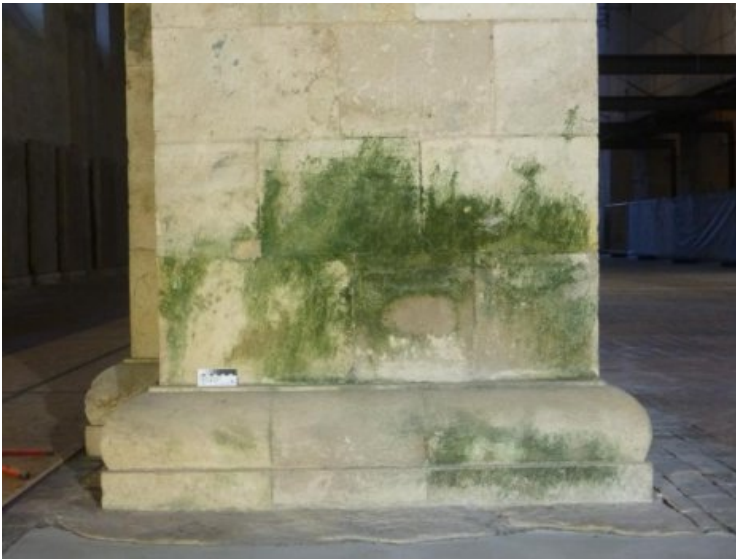
Der Sockel einiger Säulen ist durch biogene Auflagerungen belastet.

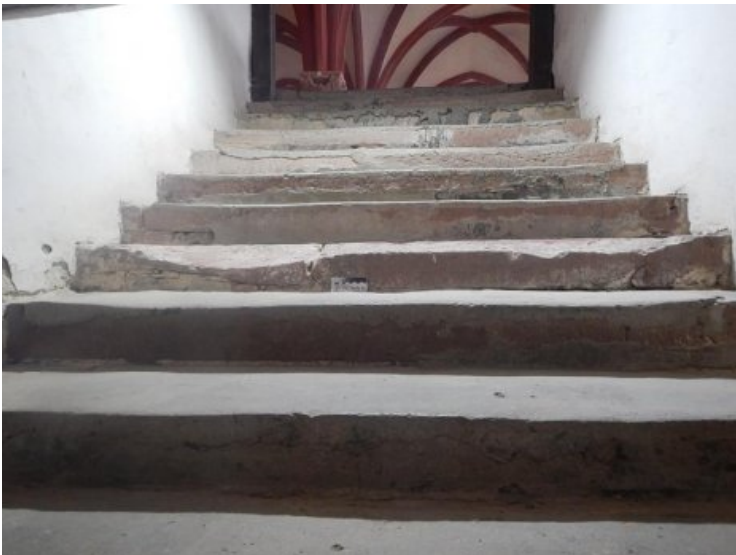
Die Stufen des westlichen Treppenaufgangs zum Dormitorium sind teils stark ausgebrochen und verwittert.
