Michaelskapelle - Wallfahrtskirche Mariä Himmelfahrt

Gefasstes Relief und Weihwasserbecken
2013-2014

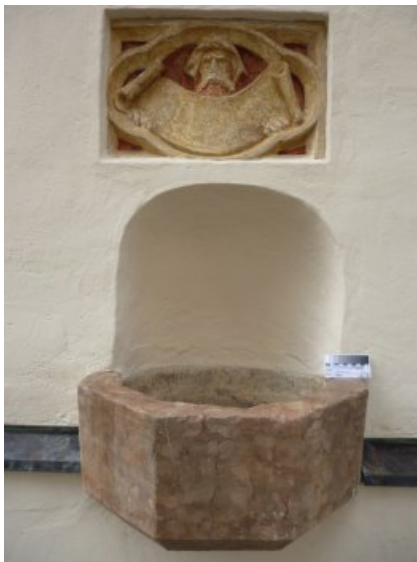
Zustand von Relief und
Weihwasserbecken nach Restaurierung
und Konservierung, 2014

- Abnahme von Aufmörteln
- Reinigung
- Ergänzung von Fehlstellen
- Retusche
- Fassungssicherung

- Reinigung
- Risssicherung
- Mineralische Ergänzungen
- Oberflächenfinish

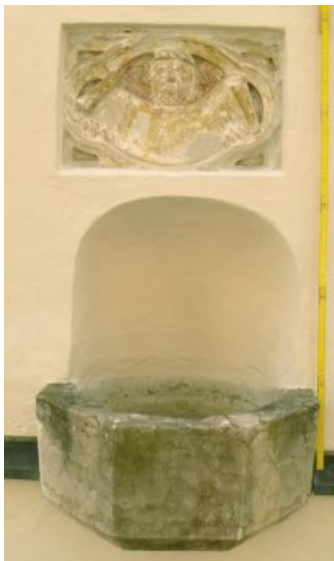
Die in die Nordfassade integrierten Bauschmuckteile zeigten Schmutzauflagen, Krusten, Fehlstellen und defekte Altmörtel. Die Fassung des Reliefs ist sehr fragil und erheblich reduziert.

Vorzustand von Relief und
Weihwasserbecken, 2013

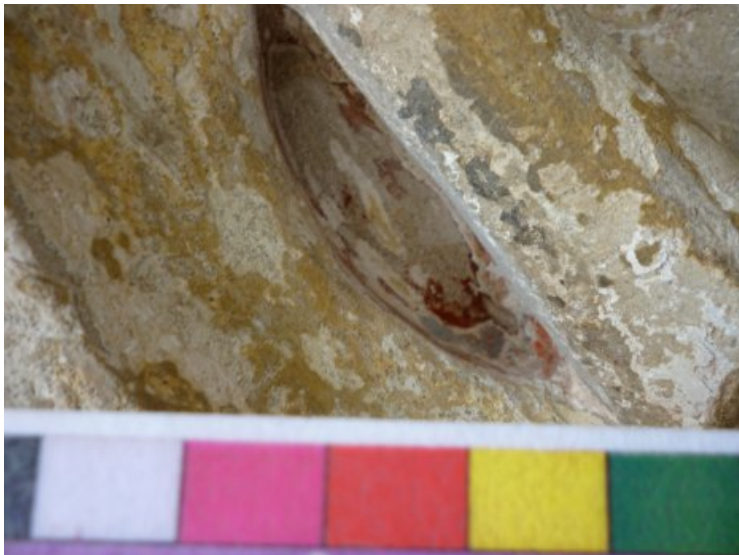
Ausschnitt vom Relief mit Resten der
Ocker- und Rotfassung von späteren
Kalkanstrichen überformt.
