REFERENZ

Krakauer Haus

2018-2019

Das Ziel der Restaurierung und Konservierung der gesamten Fassade und Brüstungssteine des sog. "Krakauer Haus" auf der Hinteren Insel Schütt in Nürnberg, war der Substanzerhalt unter Wiederherstellung eines einheitlichen Gesamtbildes. Die Arbeiten erfolgten unter Berücksichtigung sowohl des Denkmalstatus des Gebäudes, als auch der Nutzungsansprüche, die sich mit dem aktuellen Gastronomiebetrieb ergeben.

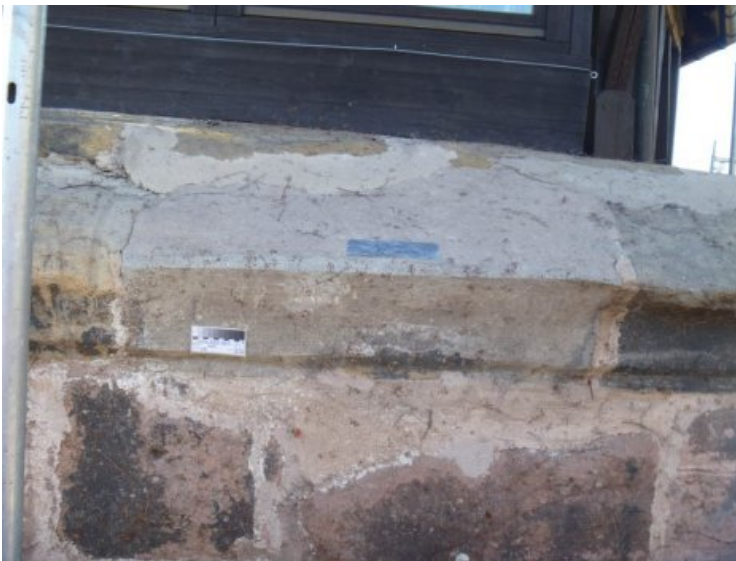
Der obere Mauerabschluss vor Beginn der Arbeiten. An der gesamten Fassade befanden sich anhaftende Wurzelreste von wildem Wein.

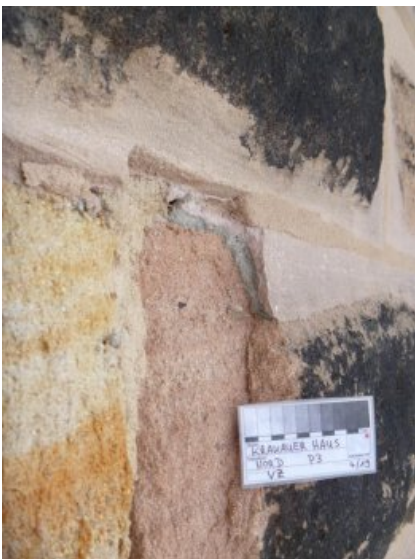
Vorzustand: Bereits vor Ausarbeitung defekter Steinbereiche und Fugen waren einige Bereiche der Werksteine in ihrer Oberfläche durch abgelöste Schalen und herabgefallene Altergänzungen stark reduziert.

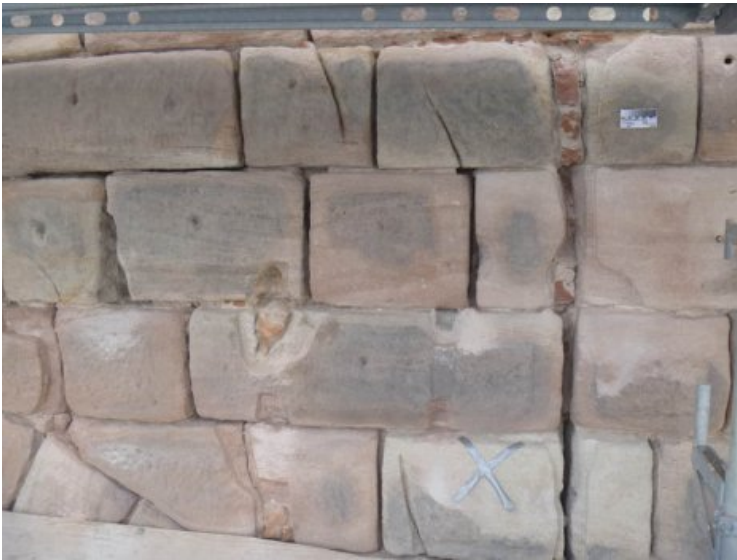
Ausgearbeitete defekte Altergänzungen und Fugen sowie große Baunahtfuge, die Risse wurden für die Injektion vorbereitet.

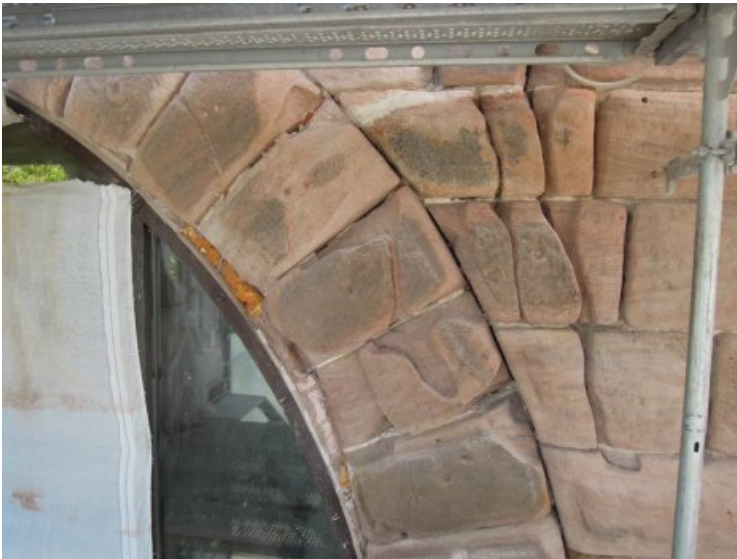
Bogensteine in der Fensterlaibung der Nordseite nach Ausarbeitung defekter Altergänzungen und verwitterter Werksteinbereiche sowie defekter Fugen.

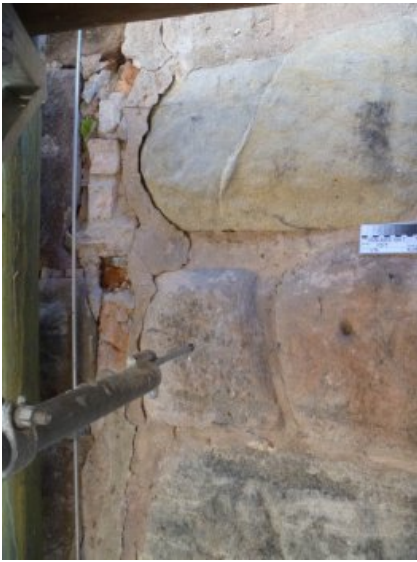
Vorzustand: Fassade Ecke Ostseite -
defekte Bauhaht

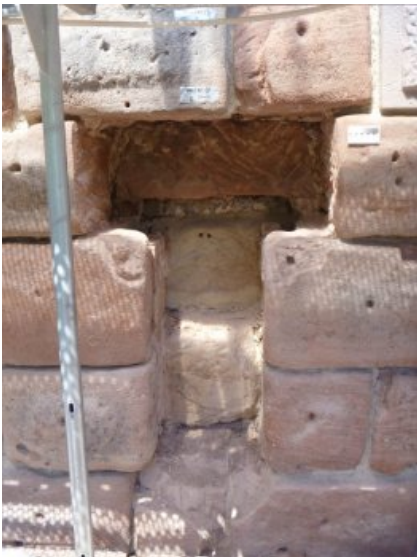
Südseite: Historische Maueröffnung, der
Sturz war gerissen und musste erneuert
werden.

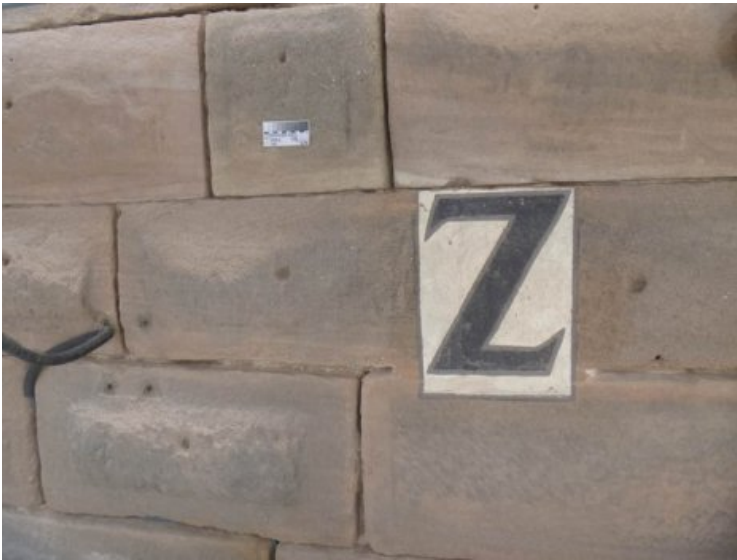
Der Stadtmauerturm wird auch >schwarzes Z< genannt. Der Buchstabe ist auf die Nordfassade aufgemalt. Dieser Bereich wurde sorgsam geschützt und bearbeitet.

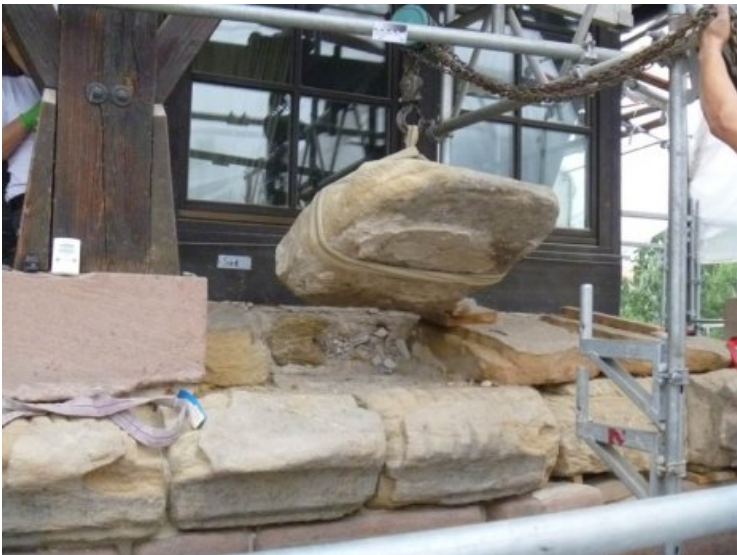
Aus dem Verband gelöste Steinquader sowie Abdecksteine der Balustradenbrüstung wurden für einen kraftschlüssigen Verband neu versetzt.

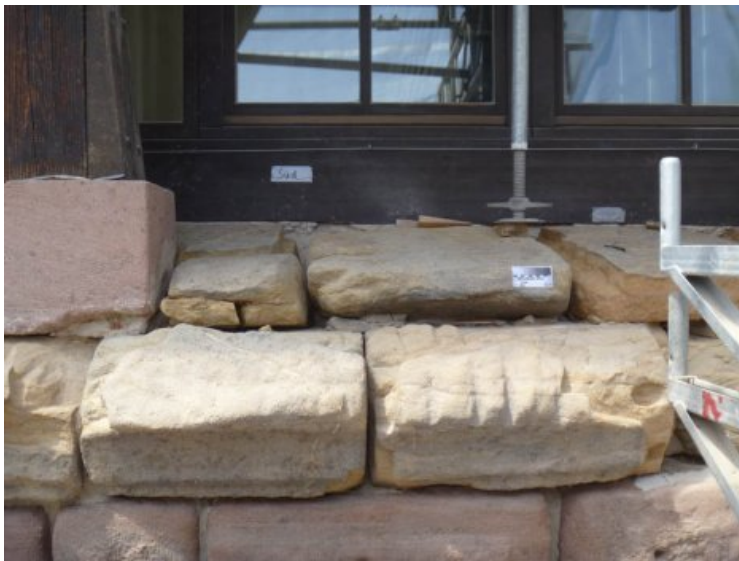
Sandsteinquader sowie Fugen im Bereich der Brüstungsabdeckung wurden für den Neuversatz vorbereitet. Historische Spuren am Stein vom Transport mit Seil.

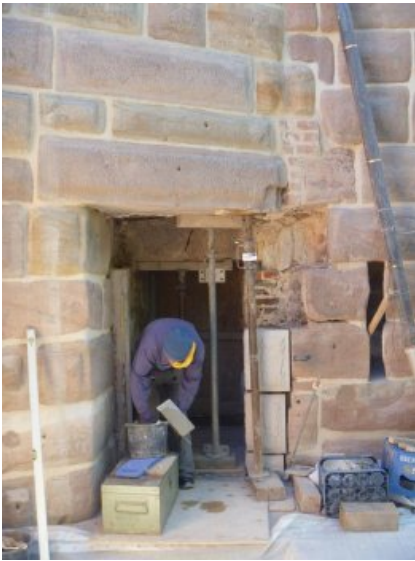
Die Steine der Türlaibung mussten rechts vollständig erneuert werden. Ziel war es außerdem, den gerissenen Sturz ausbauen und ersetzen zu können.
