## REFERENZ

### Ev.-ref. Pfarrkirche St. Martha

Wandflächen in Innenraum  
2015-2018

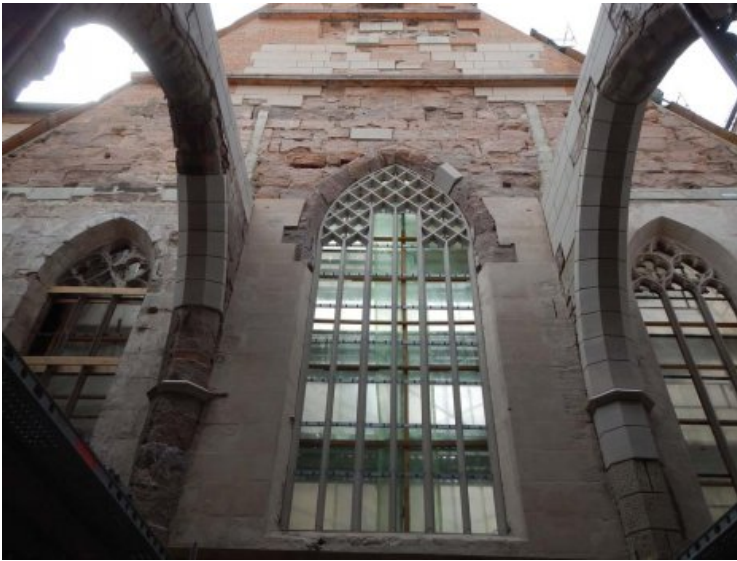
Ansicht Westgiebel mit ausgearbeiteten Bereichen und Neuteilen nach erstmaligem Gerüstabbau.

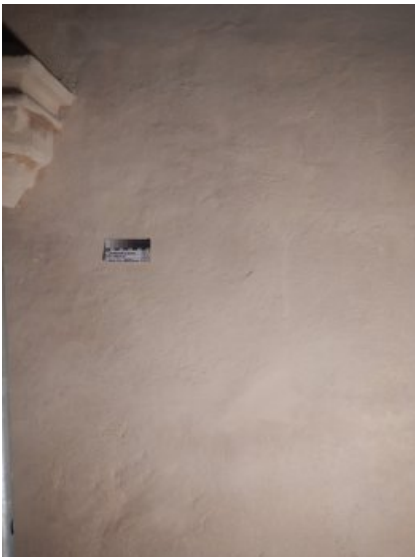
Ausgeführte Musterachse.

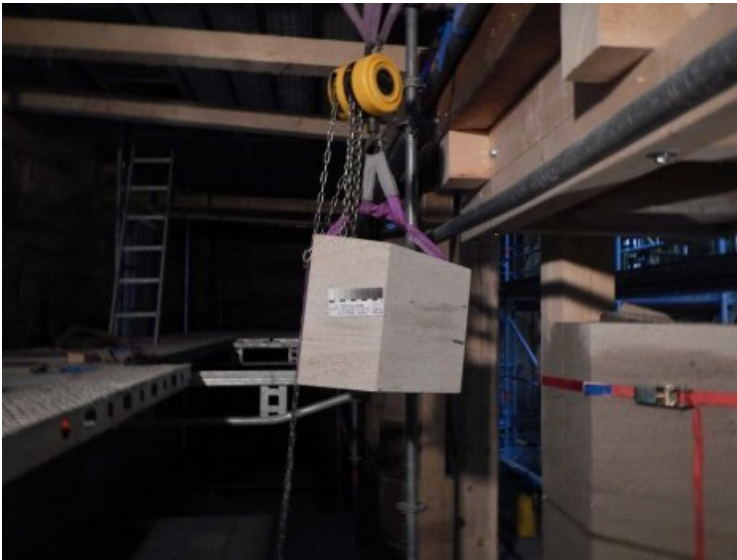
Die Steinzubstanz war durch den Brand sehr stark geschädigt sodass teilweise Neuteile, hier im Pfeiler, eingebaut wurden.

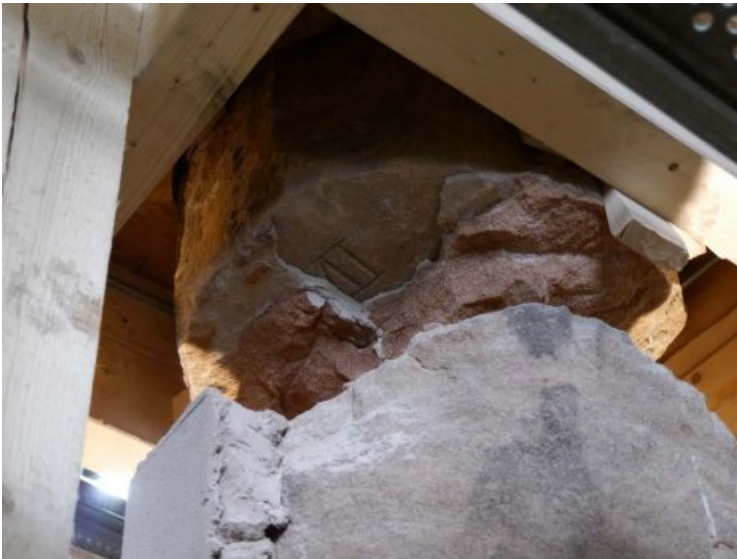
Pfeiler wurden mit Lehrgerüst abgestützt um zerstörte Teile aus- und Neuteile einzubauen.

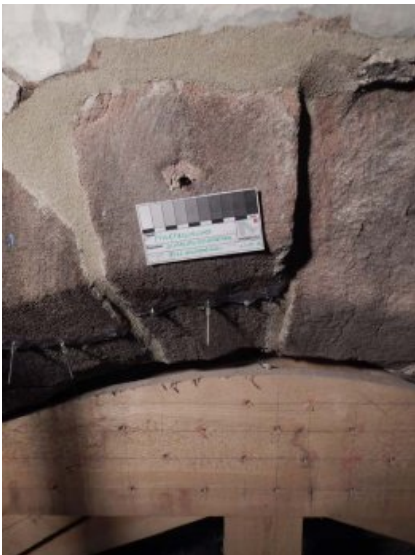
Bruchstücke im Bogen wurden vernadelt, kraftschlüssig hinterfüllt und die Risse bzw. Bohrlöcher geschlossen.

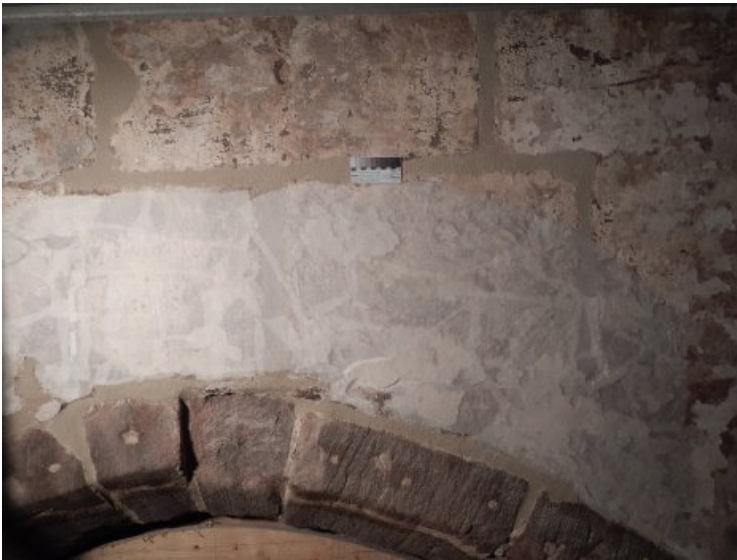
Der Putzbereich um den Rundbogen wurde mit Japanpapier kaschiert.

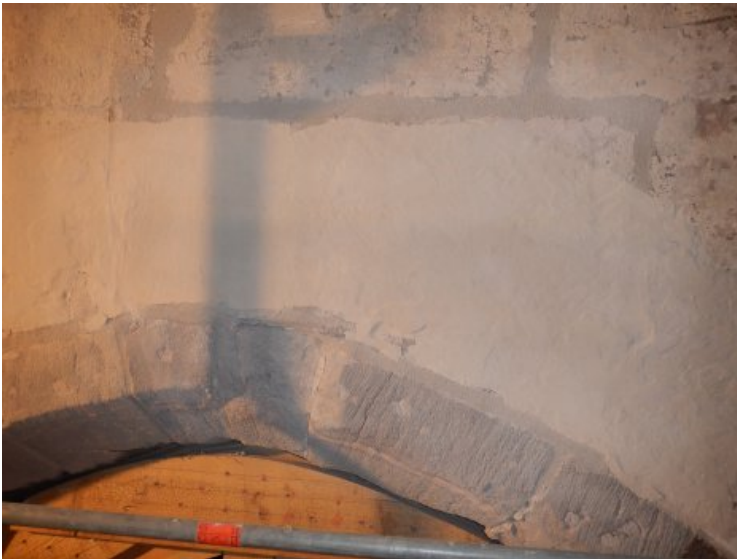
Die Natursteinbereiche im Rundbogen sowie die Wandfläche wurden lasierend gestrichen.

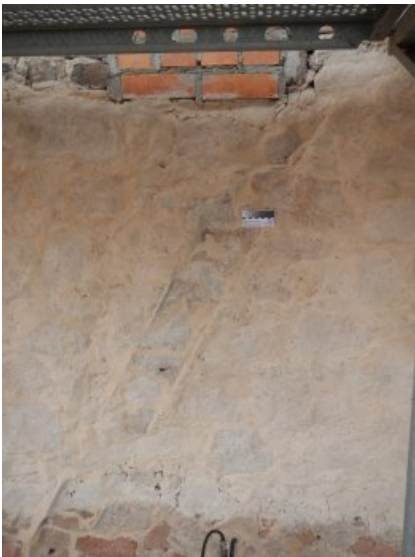
Nach dem Abnehmen loser Teile, Festigen, Schließen von Rissen, Ergänzen der Fehlstellen mit Steinersatzmasse und Vernadelung wurde das Bruchsteinmauerwerk mit dispergiertem Weißkalkhydrat beschichtet.

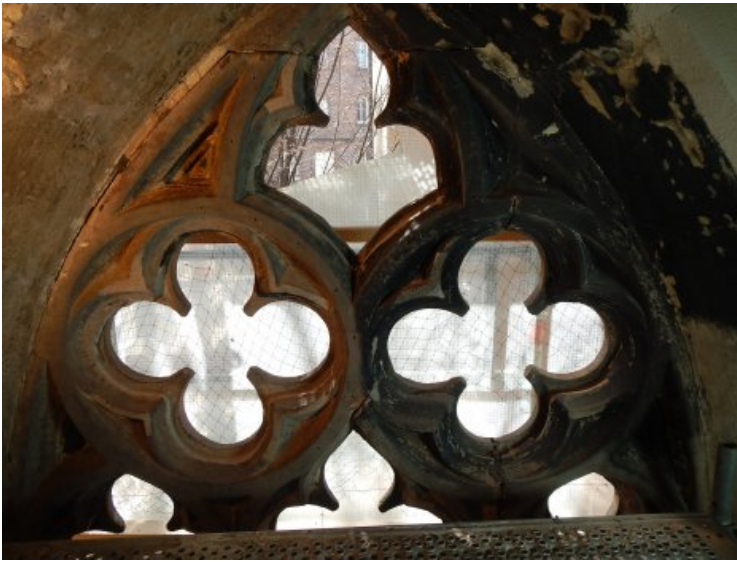
Zwischenzustand der Maßwerkfenster nach der Oberflächenreinigung von Ruß.

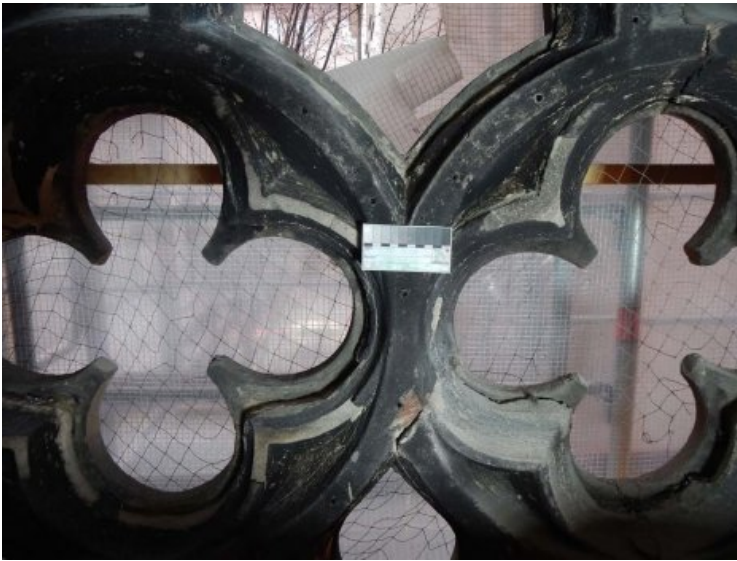
Sicherung des Maßwerkes durch Vernadelung und kraftschlüssige Injektion.

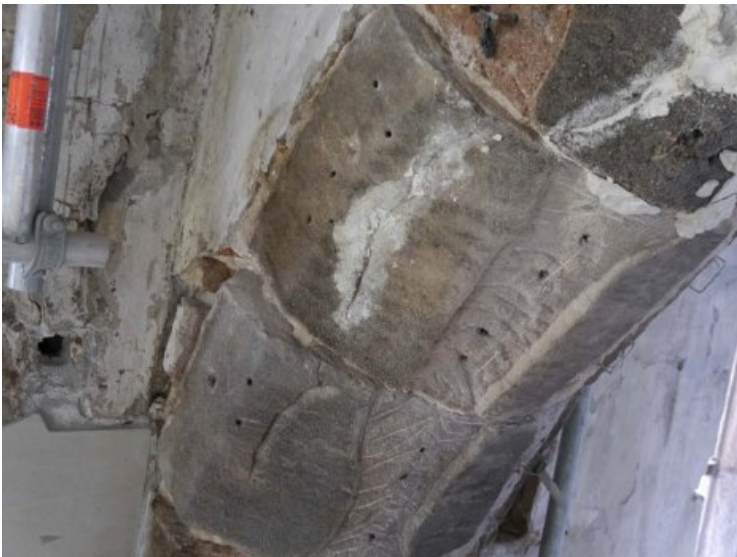
Anläufer im Bogen vor der Ergänzung. Der Untergrund wurde entsprechend vorbereitet.

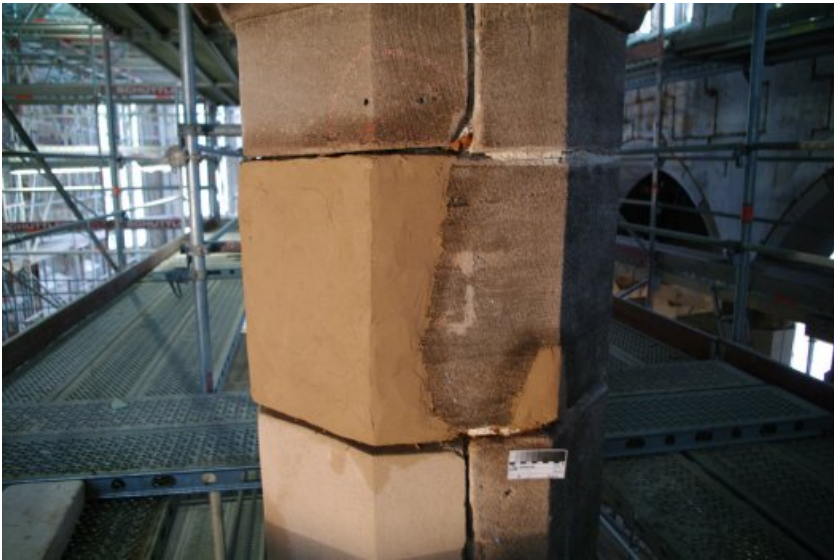
Ergänzung am Pfeiler mit auf den Naturstein eingestellten Steinersatzmörtel.

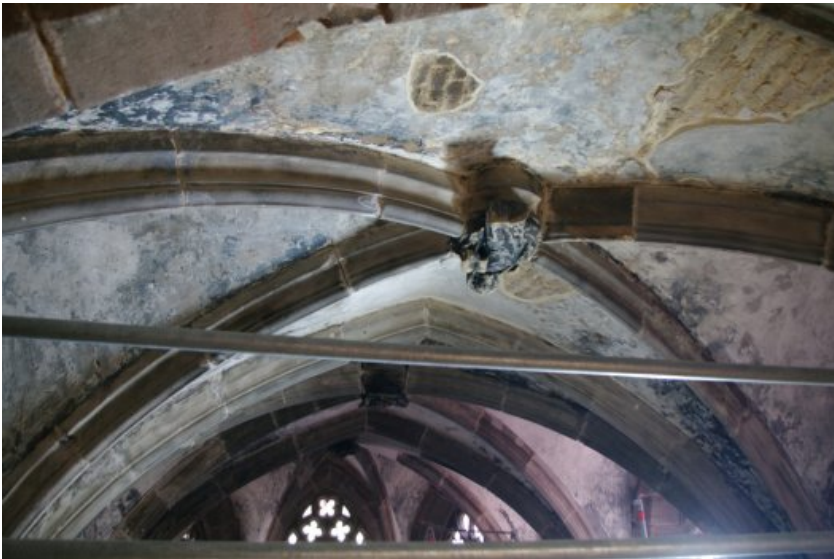
Gewölbeseigel im Chor mit Kreuzrippengewölbe, teils geschädigten Gewölbeseigeln und Schlussstein.

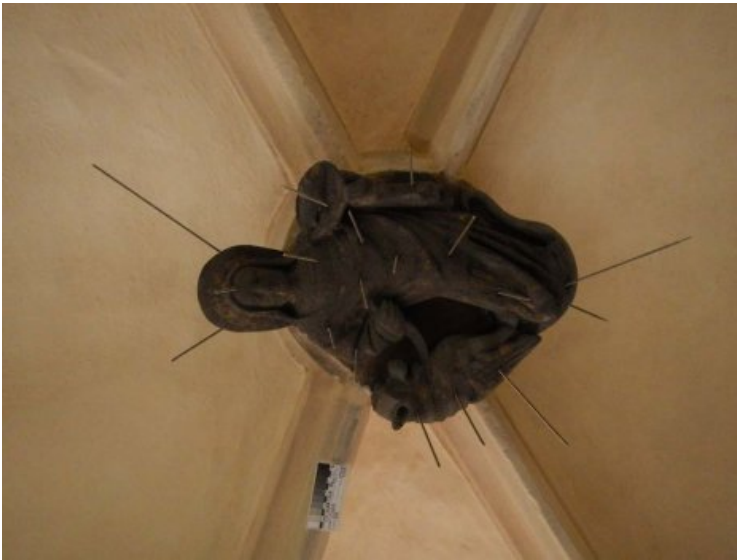
Die Schlusssteine wurden zur Sicherung absturzfährdeter Teile vernadelt.

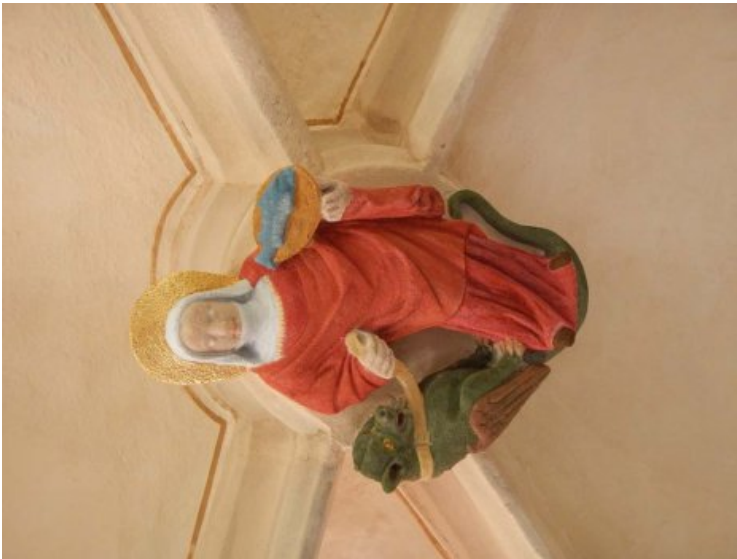
Alle Schlusssteine- 3 an der Zahl- wurden abschließend neu gefasst.

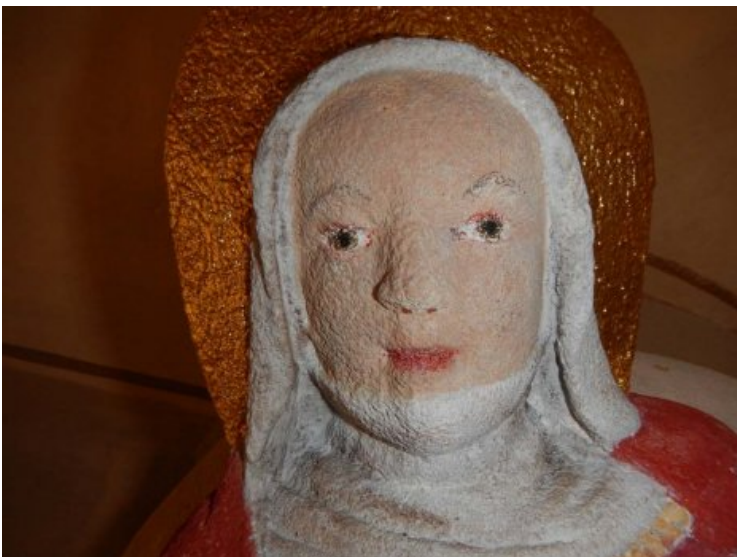
Detail der Darstellung von St. Martha, neu gefasst mit goldenem Nimbus.
