## REFERENZ

### Höfen Flurkapelle

2018-2018

Das Ziel der Maßnahme war die Wiederherstellung der Standsicherheit und die Wiederherstellung eines einheitlichen, aufgewerteten Gesamtbildes.

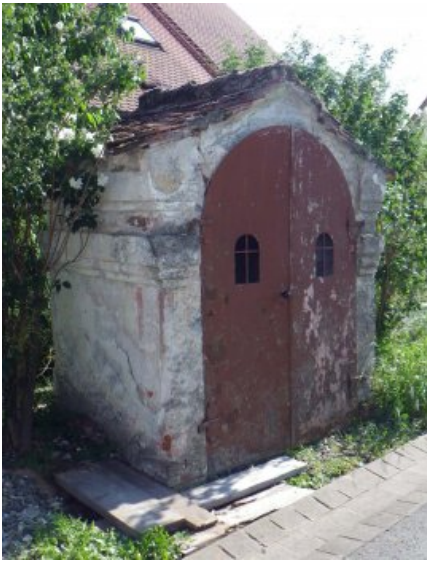
Vorzustand

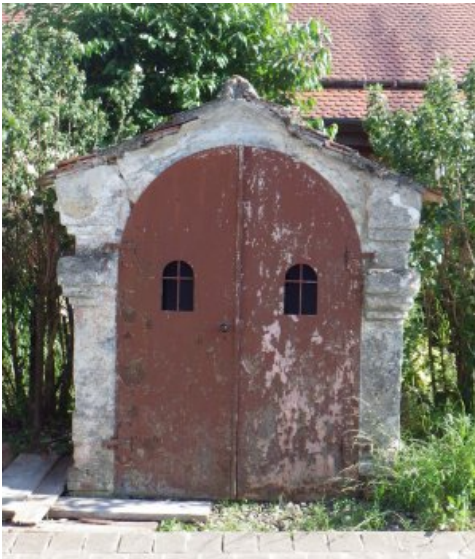
Vorzustand

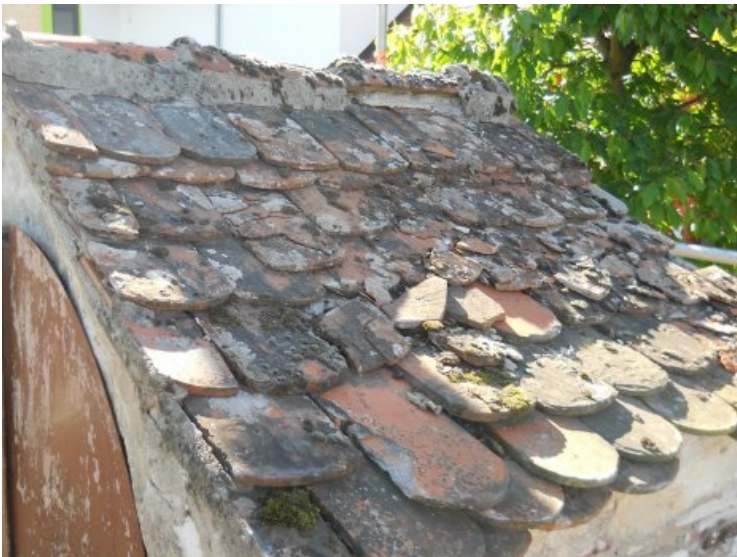
Defekte Dachziegel nach Abnahme des Efeus

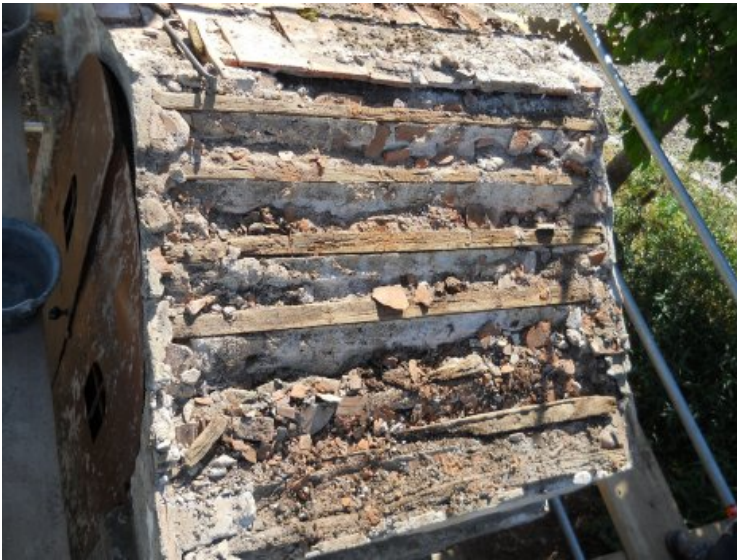
Unterkonstruktion der Dachziegel nach deren Abnahme

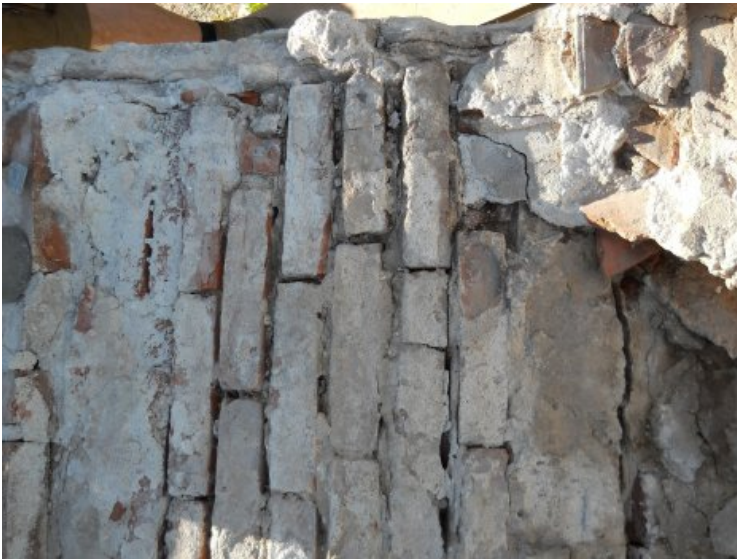
Offene Fugen im Tonnengewölbe nach Rückbau der Unterkonstruktion der Dachdeckung

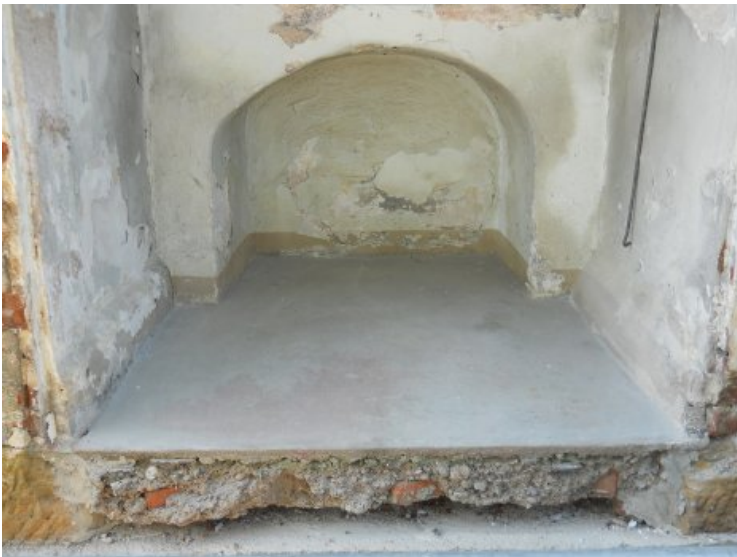
Bestandsboden aus Betonestrich

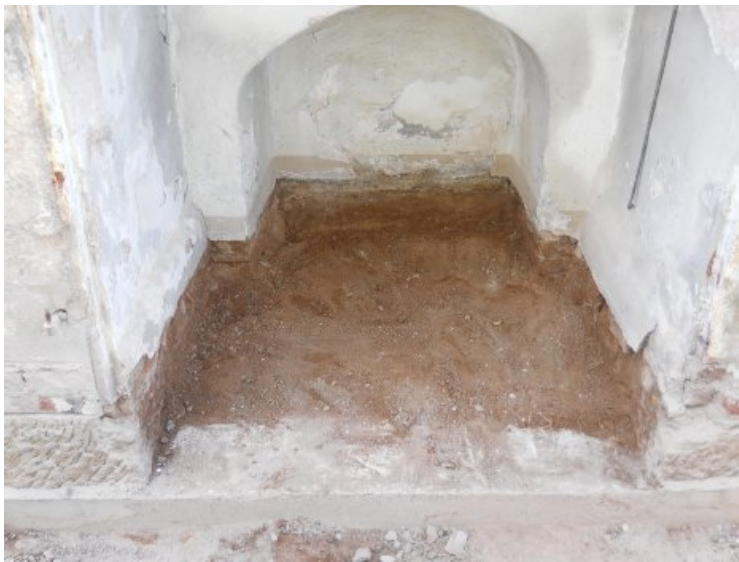
Nach Ausbau des Bodens

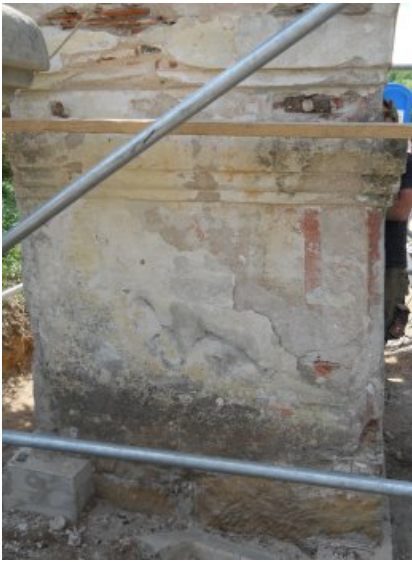
Geschädigte Putzoberfläche mit hist. Fassungsresten

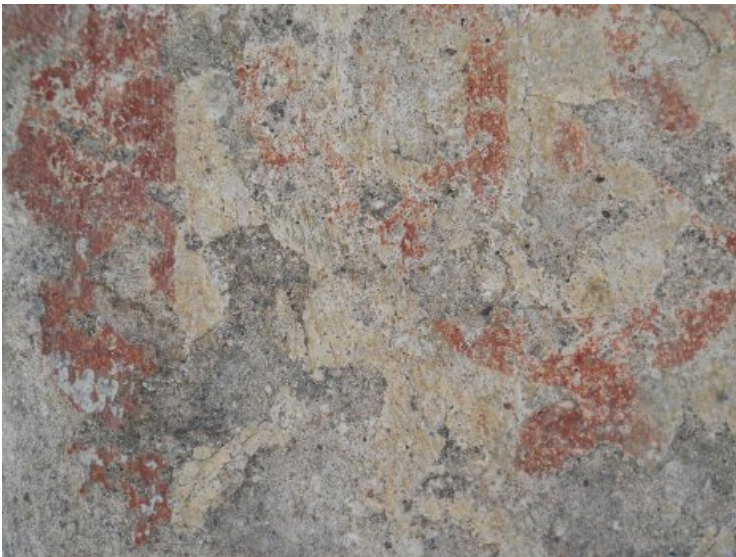
Historische Farbreste lassen Rückschlüsse auf die ursprüngliche Gestaltung zu.

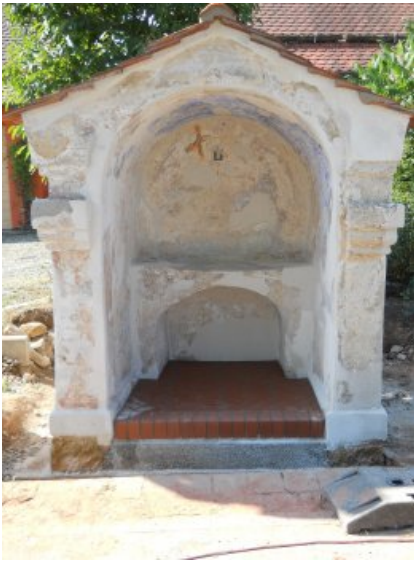
Kapelle vor der abschließenden Farbgestaltung
