REFERENZ

Kath. Domkirche Mariä Geburt und St. Korbinian

Kreuzgang - Epitaphe, Projektierung
2018-2018

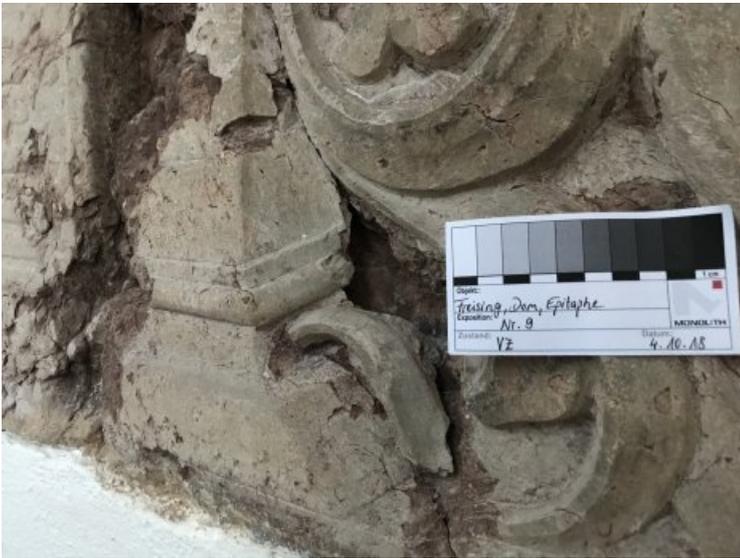
Detail des unteren rechten Bereiches.
Die Schale wurde gesichert und
entfestigte Bereiche gefestigt.
Schalensicherung

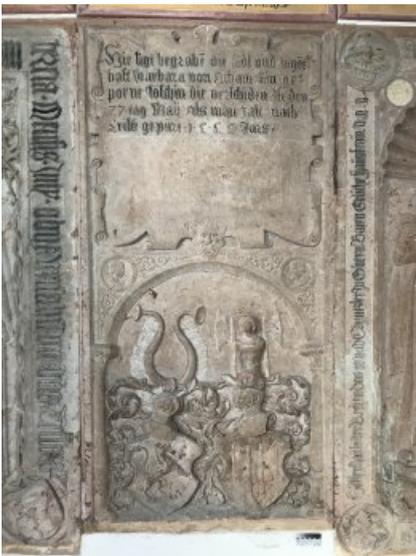
Nachzustand: Im unteren Bereich fertig
ergänzte Bereiche und gesicherte Schale.

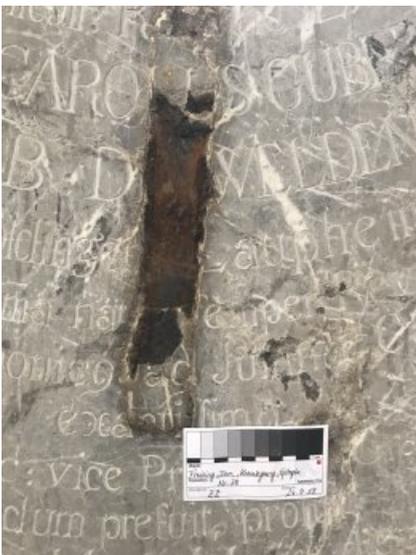
Zwischenzustand: Durch die korrodierte
Eisenklammer mitten im Epitaph waren
Bruchstücke abgängig.

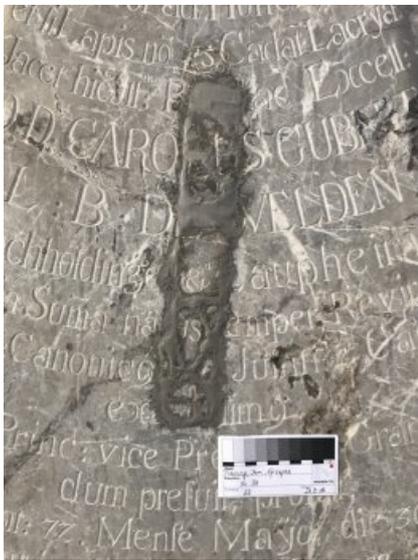
Zwischenzustand: Die Korrosionsprodukte wurde entfernt, die Bruchstücke abgenommen und repliziert Fehlstellen ergänzt.

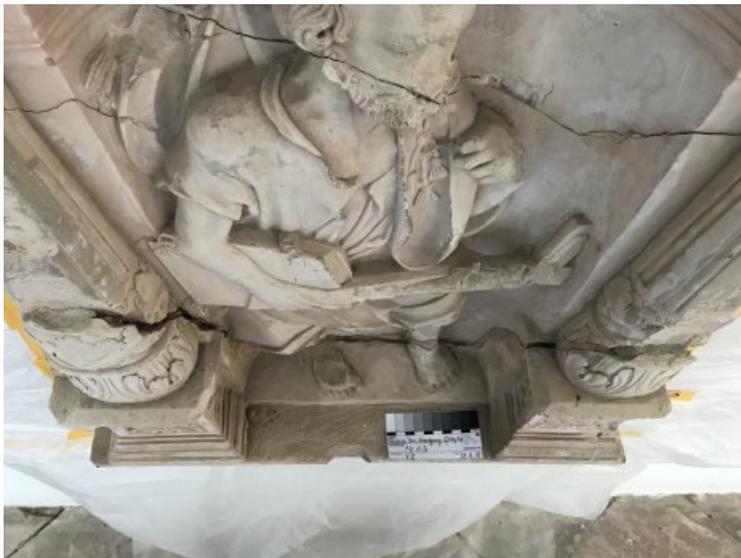
Zwischenzustand: Detail des Kopfes und der Nische, oberer Bereich und unterer Bereich, mit offenen Rissen.

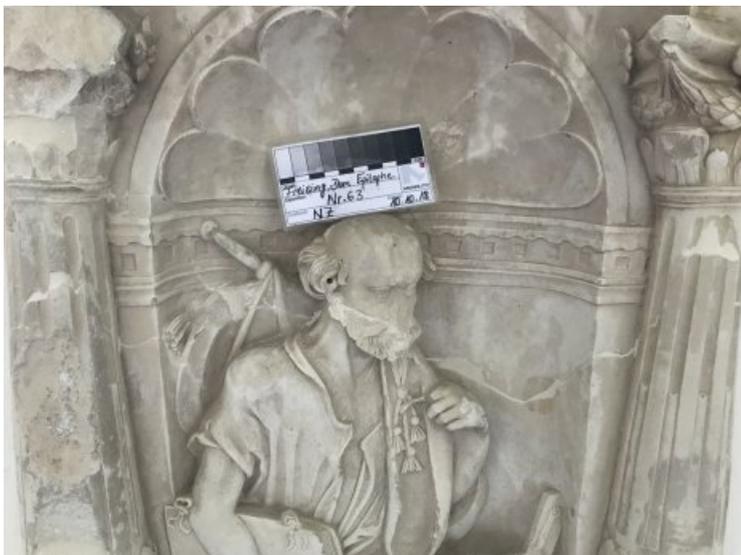
Nachzustand: Detail des Kopfes und der Nische, oberer Bereich, mit bereits verschlossenem Riss und angeböschten Bruchkanten.

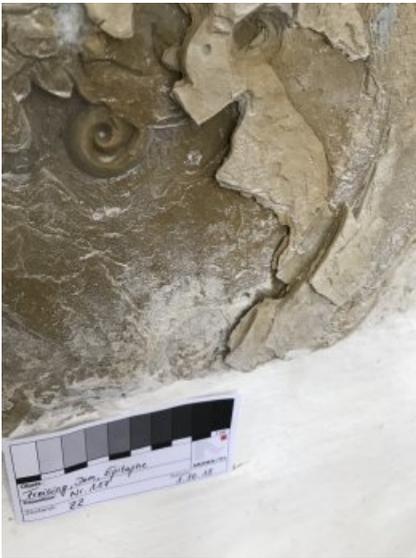
Zwischenzustand: Schale und Entfestigung des Gesteins im unteren rechten Bereich, Detail.

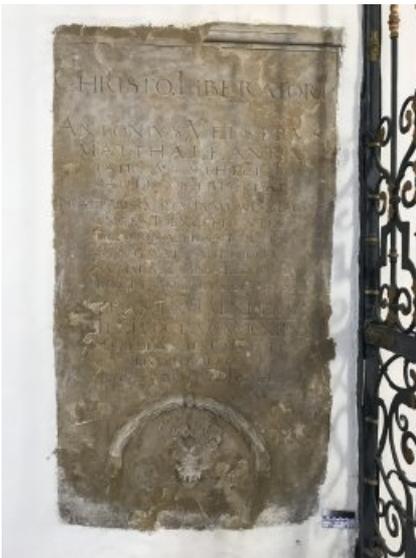
Nachzustand: Epitaph nach Rissinjektion, Festigung und Anböschung von Fehlstellen.
