## REFERENZ

### **Kath. Pfarrkirche Himmelfahrt Mariä**

Fassade  
2019-2019

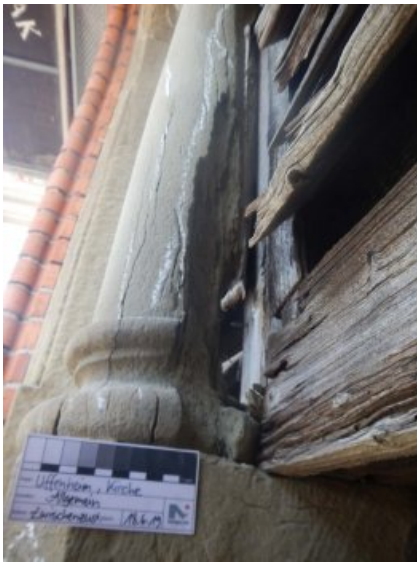
Die Säule war zu stark geschädigt. Der Stein wies tiefe Risse auf.

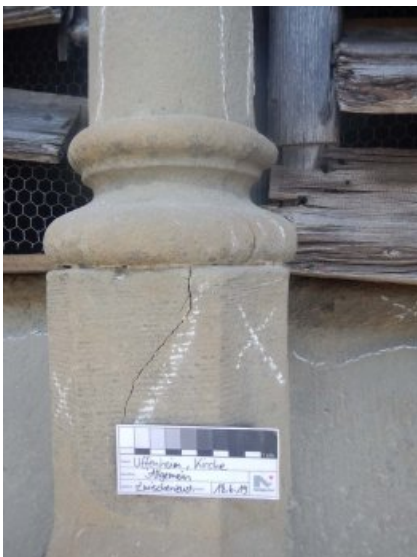
Detail Säulenschaft Schallöffnung: Die Säulenbasis wies tiefere Risse und Schalenbildung auf.

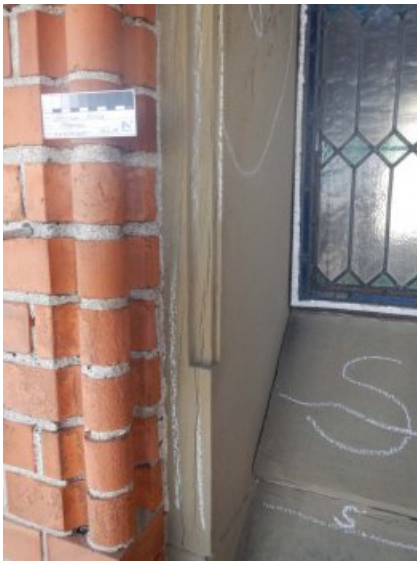
Bereiche mit tiefen Rissen, beispielhaft am Fenstergewände.

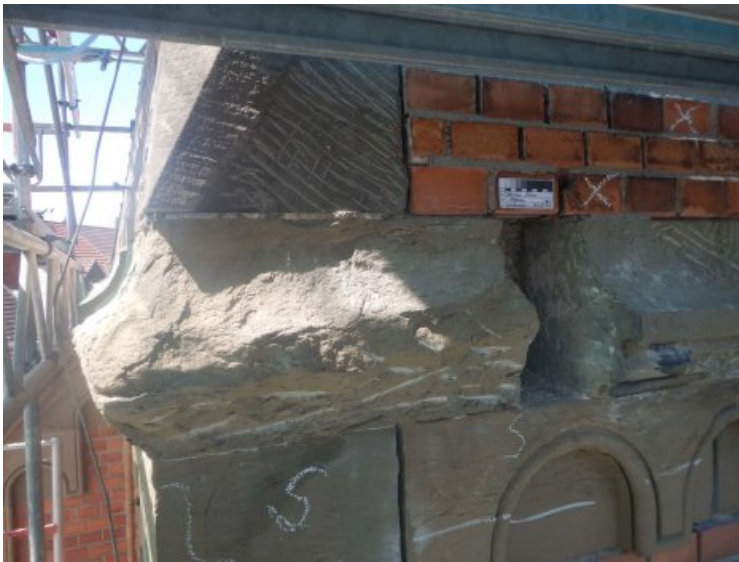
An den Gesimsen am Turm waren profilierte Werksteine stark reduziert und wurden durch Neuteile entsprechend dem Bestand ausgetauscht.

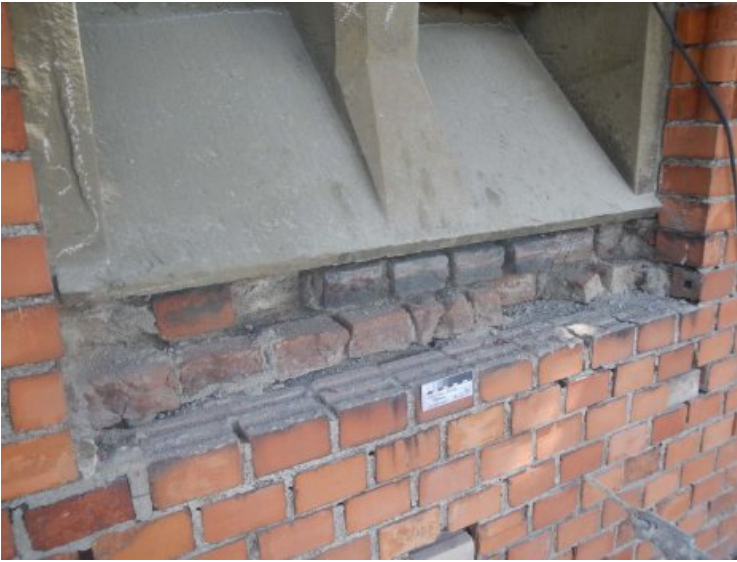
Detail Fensteröffnung mit anschließendem Ziegelmauerwerk: defekte Ziegel wurden ausgebaut und ersetzt.
