REFERENZ

Ehemalige Burganlage - Schloss Cadolzburg

Äußere Barbakane
2013-2013

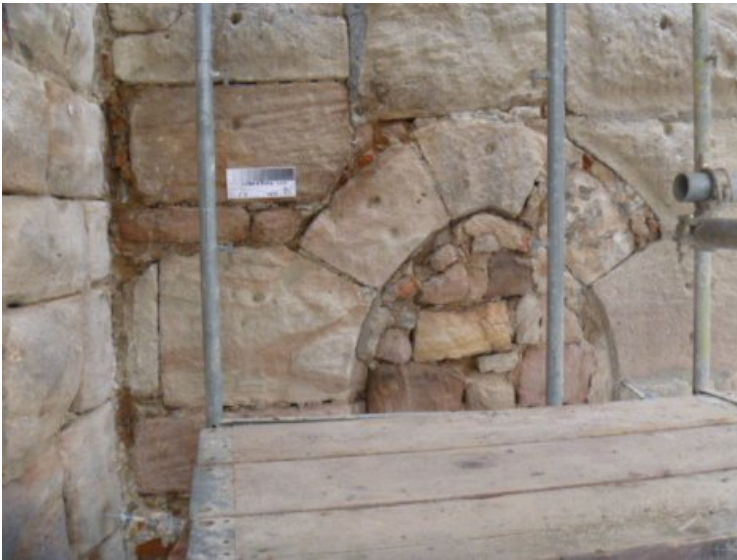
Mauerabschnitt der Äußeren Barbakane der Cadolzburg im Zwischenzustand nach Konservierungsarbeiten.

- Salzreduzierung durch Kompressenauflagen
- Strukturelle Festigung
- Sicherung Risszonen durch Injektion, Vernadeln und Risssschließung
- Ergänzen und erneuern Altergänzungen
- Fugensanierung
- Krustenreduzierung durch Partikelstrahlreinigung

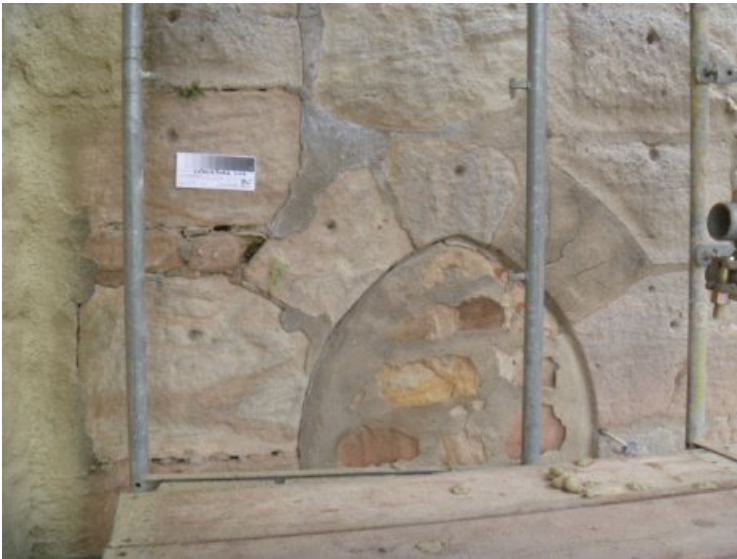
- dunkle Krusten auf den Oberflächen
- bauschädliche Salze
- Entfestigung des Steingefüges
- Substanzverlust
- Durchfeuchtung durch rückseitig anstehendes Erdreich
- Bewuchs durch Algen, Flechten, Moose
- defekte Fugenmörtel
- defekte Altergänzungsmörtel
- korrodierte Metallteile

Abschnitt im Vorzustand.

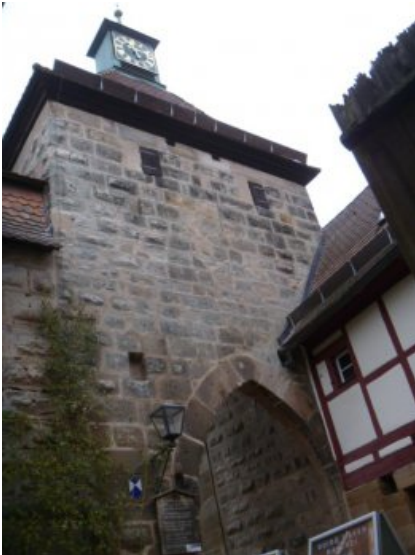
Die Äußere Barbakane der Cadolzburg nach Abschluss der Maßnahme.

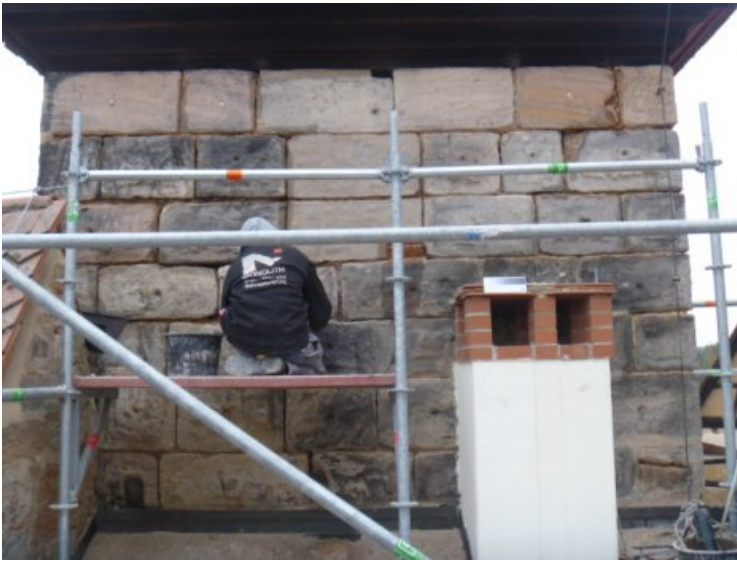
Vorbereitung zur Fugensanierung und
Ergänzungsarbeiten.

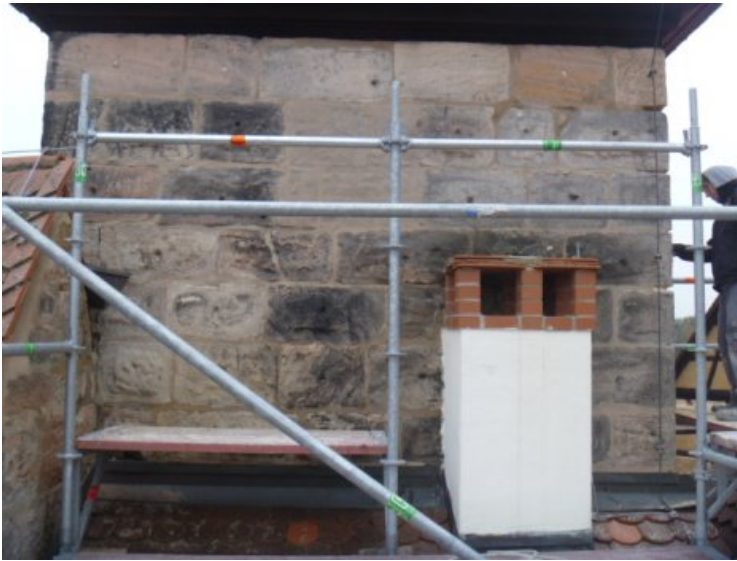
Nach Abschluss der Maßnahme.
