Finanzamt Wunsiedel

Fassade, Einfriedungsmauer
2018-2018

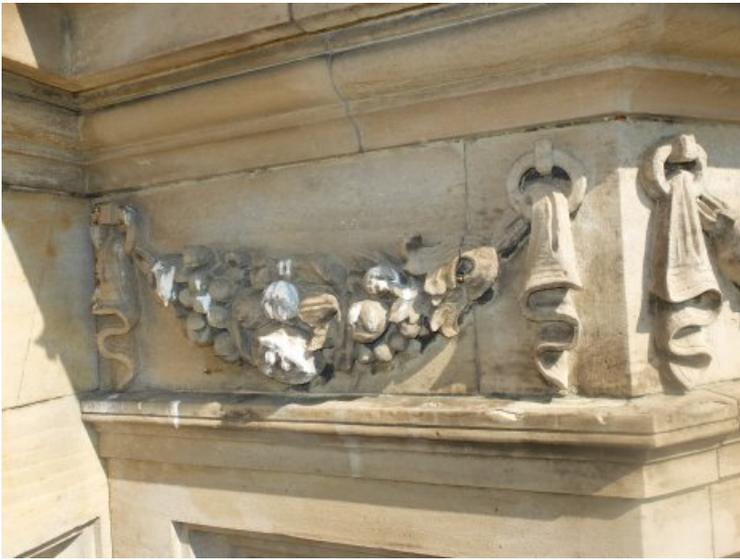
Verschmutzung durch Taubenkot an einem Feston am Erker.

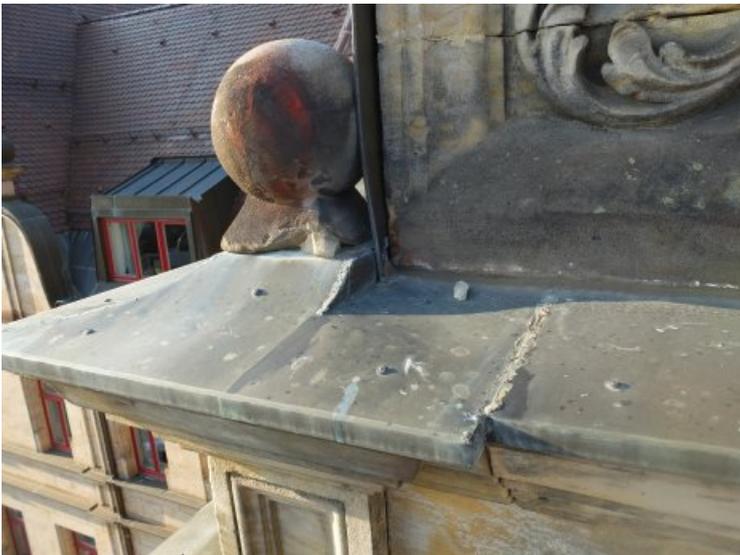
Fehlstelle am Sockel der Kugel.

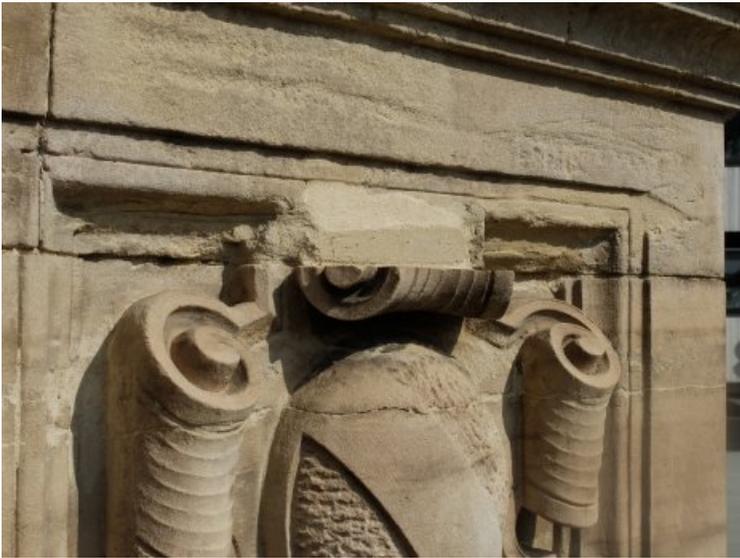
Fehlstelle am Rollwerk führt zu einem ungeeigneten Wasserablauf und könnte Folgeschäden hervorrufen.

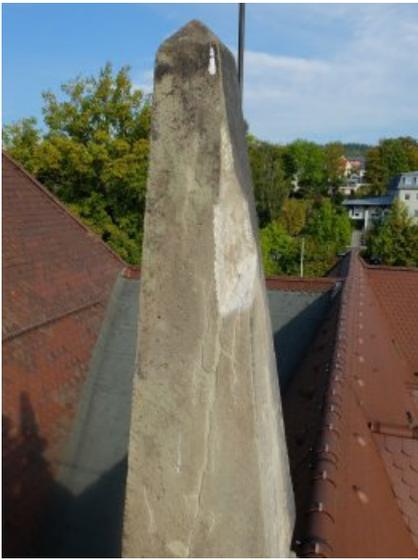
Schalenbildung und Fehlstelle am Obelisk.

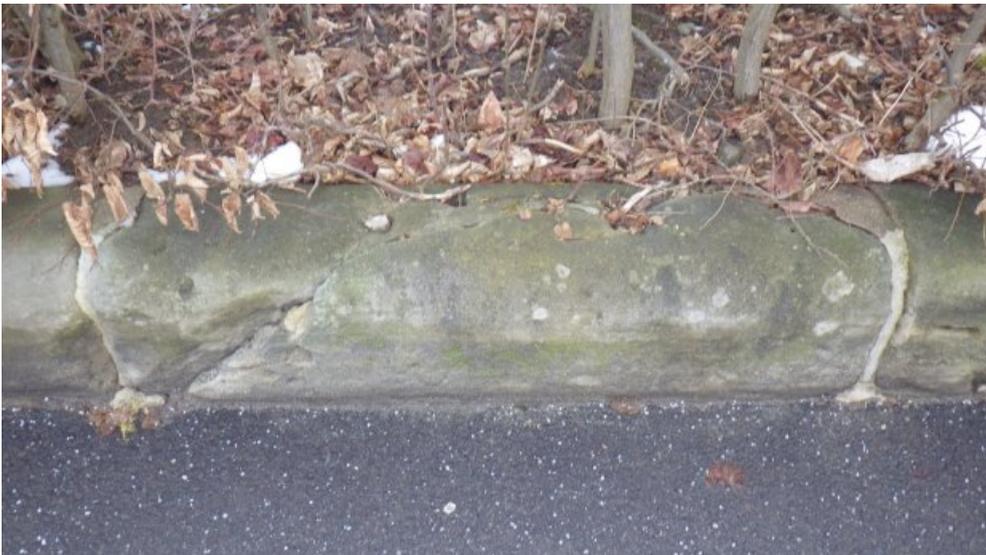
Rissbildung an der Oberseite eines Mauersteins. Über den Riss kann Feuchtigkeit in das Gefüge eintreten.

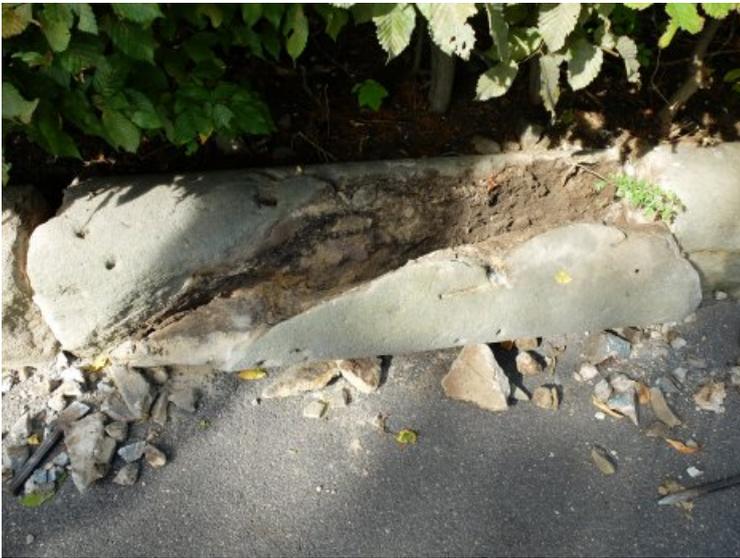
Bei der Abnahme der losen Schale wurde festgestellt, dass sich bereits Humus im Gefüge angereichert hat.

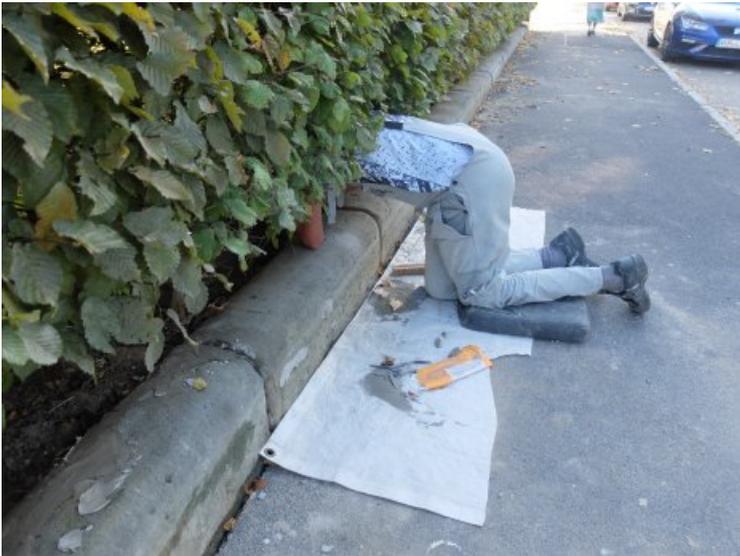
Die unmittelbar angrenzende Hainbuchenhecke hat die Ausführung der Arbeiten erschwert.
