REFERENZ

Kirche St. Laurentius

Kirchturm
2020-2020

Es erfolgte eine umfangreiche Instandsetzung des Mauerwerks, wobei ein Großteil der bestehenden, teils stark korrodierten Schlaufdrüsen und Klammern ausgebaut und bauseits ersetzt wurden.

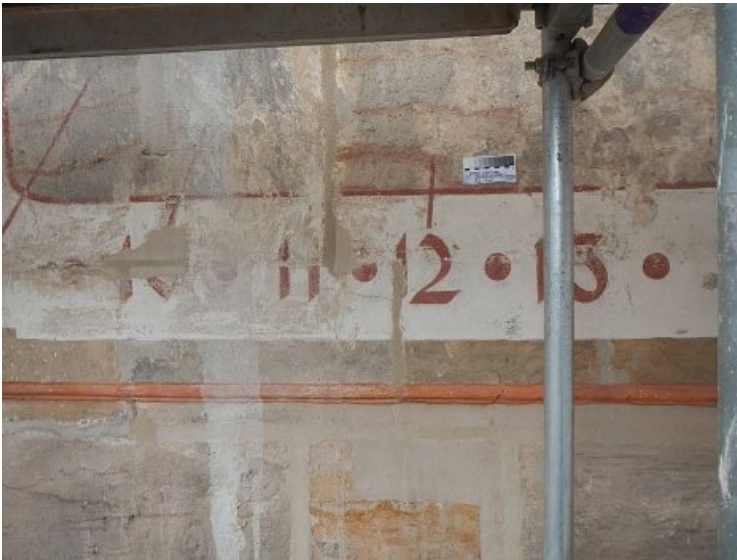
Detailansicht der Sonnenuhr vor Beginn der Maßnahmen.
