## REFERENZ

### **Kath. Pfarrkirche St. Peter und Paul**

Bodenbeläge unter Empore, im Gang zwischen Haupteingängen und in der Mitte, vor Chorstufen, im Seitengang und in Seitenkapellen sowie im Altarraum  
2015-2016

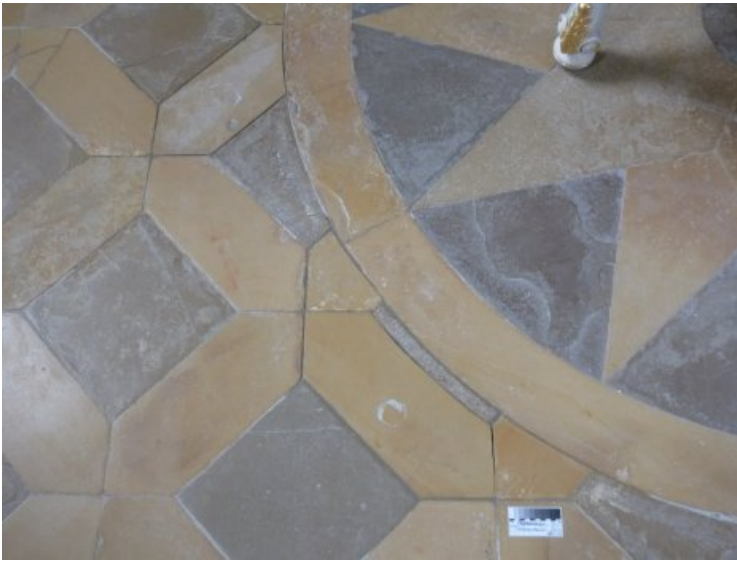
Der Boden im Altarraum nach Abschluss der Maßnahme.

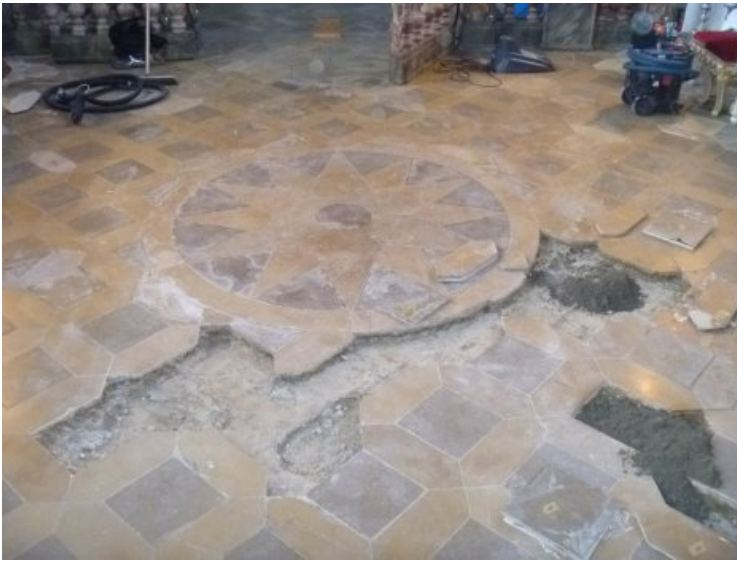
Beim Aufnehmen loser und gebrochener Bodenplatten.

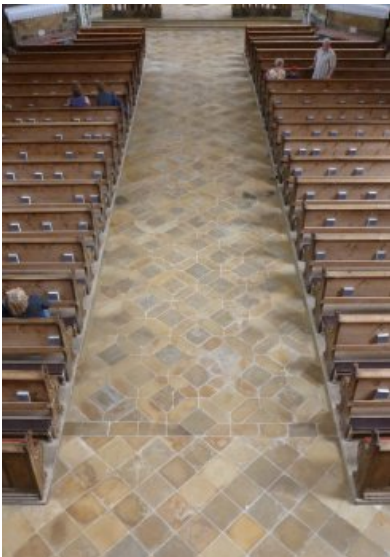
Der Boden im Mittelgang nach Abschluss der Maßnahme.

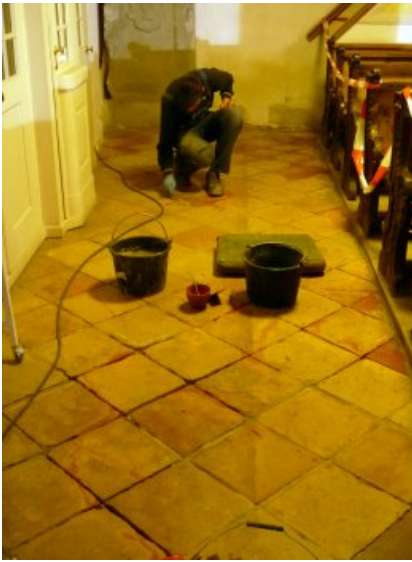
Beim Ergänzen von Fehlstellen im Terracotta.

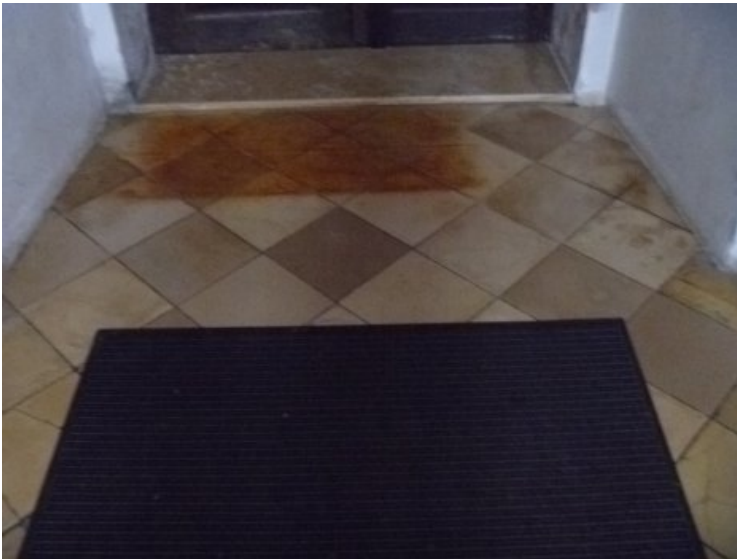
Da an den Eingängen Roste gelegen hatten, weist der Kalkstein Eisenverfärbungen auf.

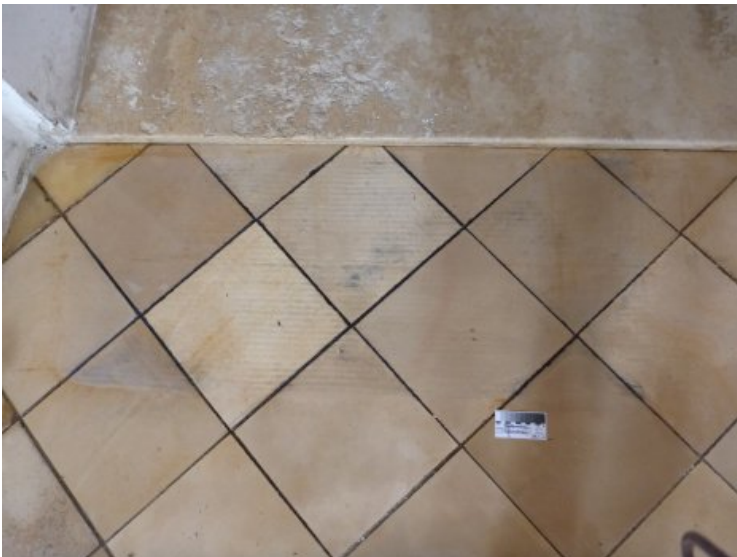
Nach Reduzierung der Eisenverfärbungen.
