REFERENZ

Zwinger

Langhausgalerie N und 18 Skulpturen
1996-1998

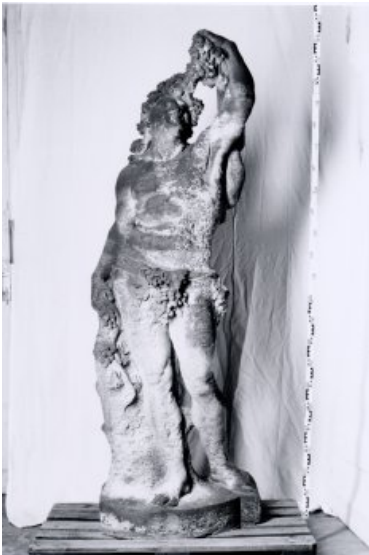
Bacchus als Grundlage für die
Schadenskartierung, Fotos U.Gaasch

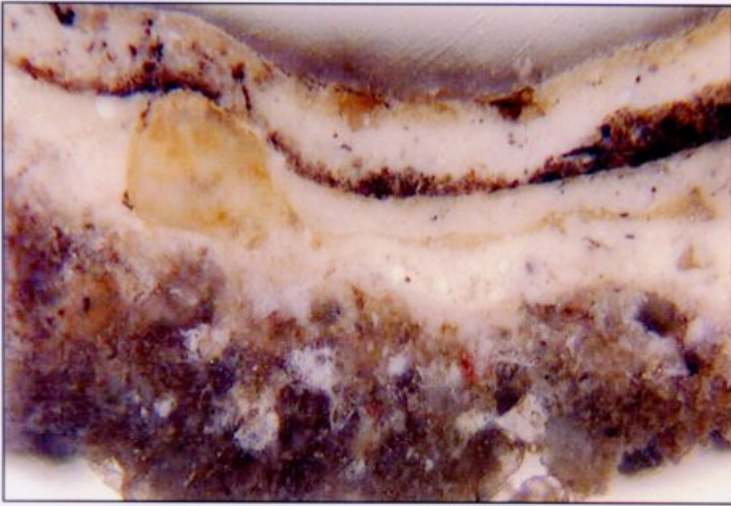
Dresdner Zwinger, Figuren, Probe J4a (100x)

Fassungsquerschliff von einer der Skulpturen, E. Jägers, Bornheim

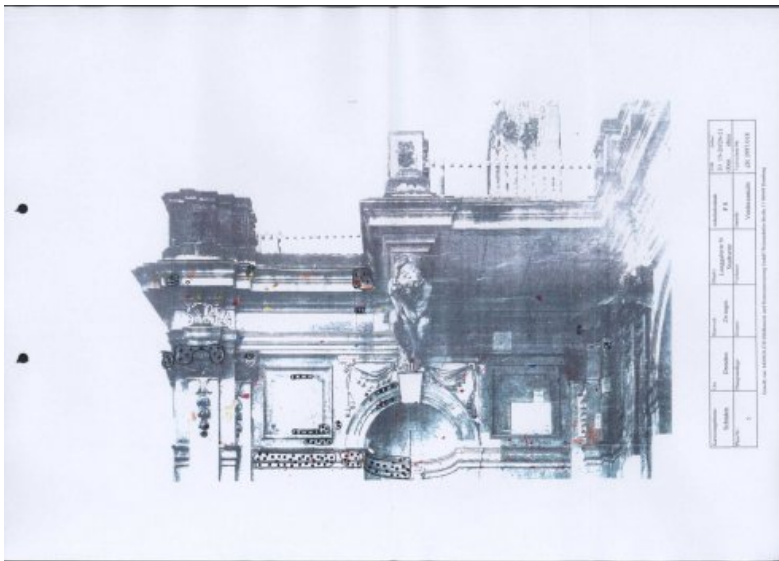
Schadenskartierung von einem Fassadenabschnitt der Langgalerie N
