REFERENZ

Königstorgraben 1

Fassade
2025-2025

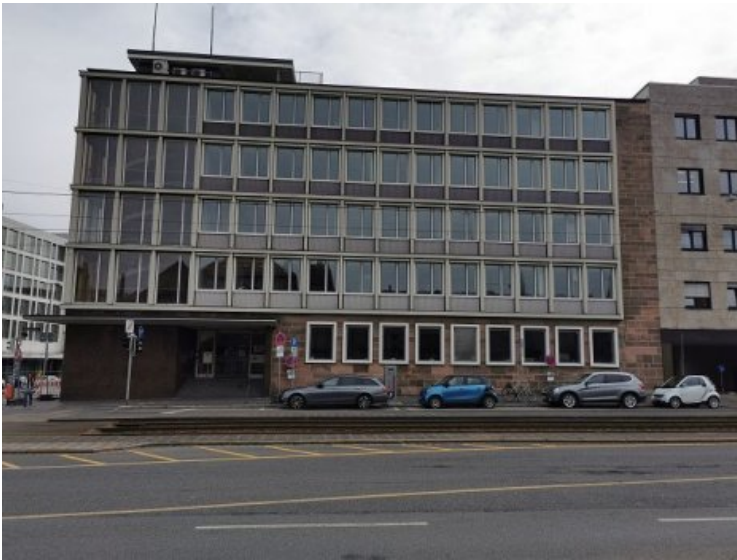
Fassade des zu restaurierenden Gebäudes entlang des Königstorgrabens im Vorzustand.

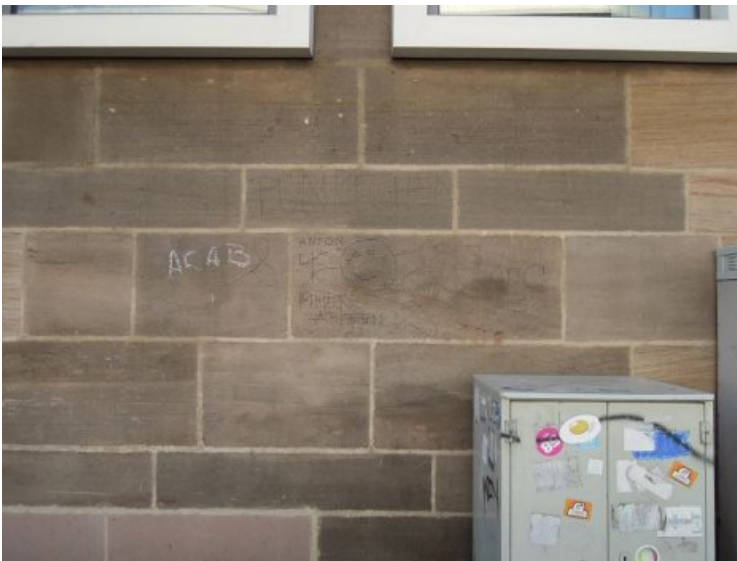
An den vorgesetzten Natursteinplatten fanden sich diverse Schadbilder - u.a. ein mit Graffiti beschmierter Bereich.

Aufnahme des Bereichs mit dem vormaligen Graffiti, das durch Einsatz des Partikelstrahlverfahrens entfernt werden konnte.

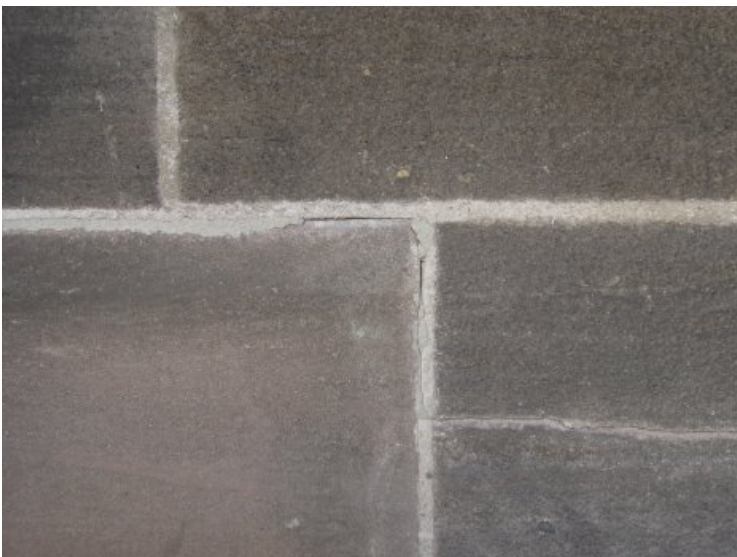
Auch waren zahlreiche Fugen beschädigt wie dieses Detailfoto beispielhaft zeigt.

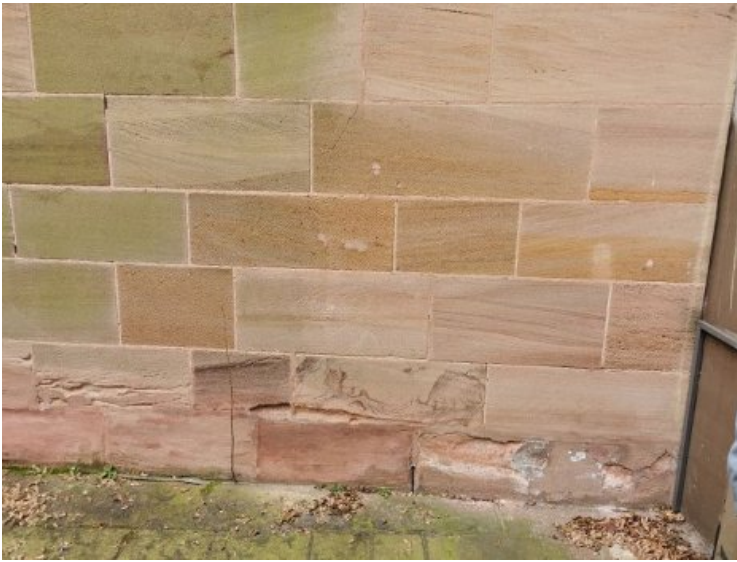
Restauriert wurde auch die hofseitige Sandsteinmauer - hier im Bild stark beschädigte Quader der unteren Reihe, die aufgrund ihres Zustandes ausgetauscht werden mussten.

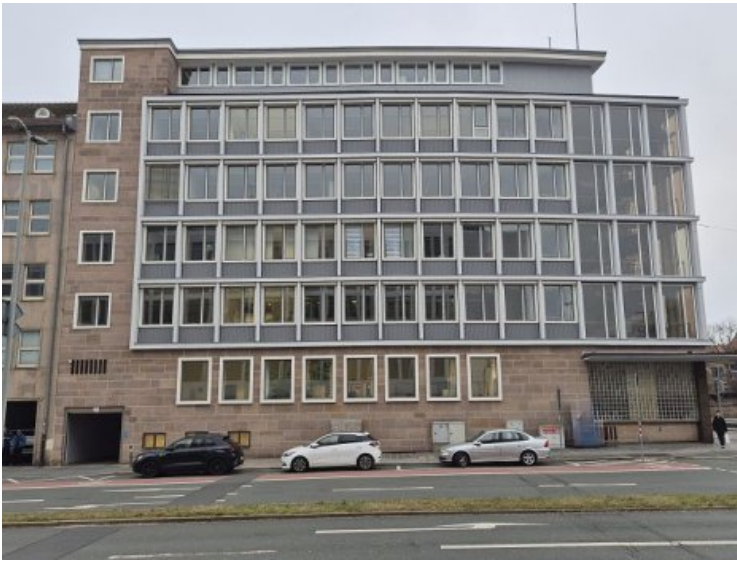
Der Fassadenabschnitt entlang der Marienstraße nach Fertigstellung sämtlicher Arbeiten.

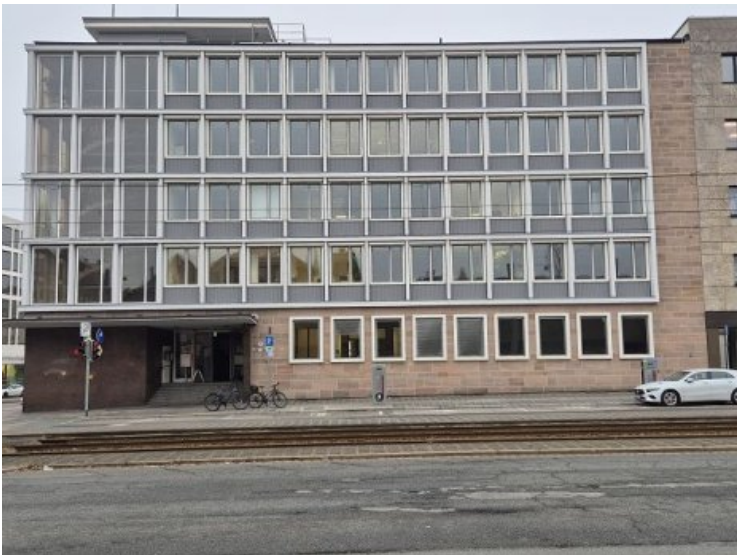
Blick auf die zweite Fassadenseite entlang des Königstorgrabens nach erfolgter Restaurierung.

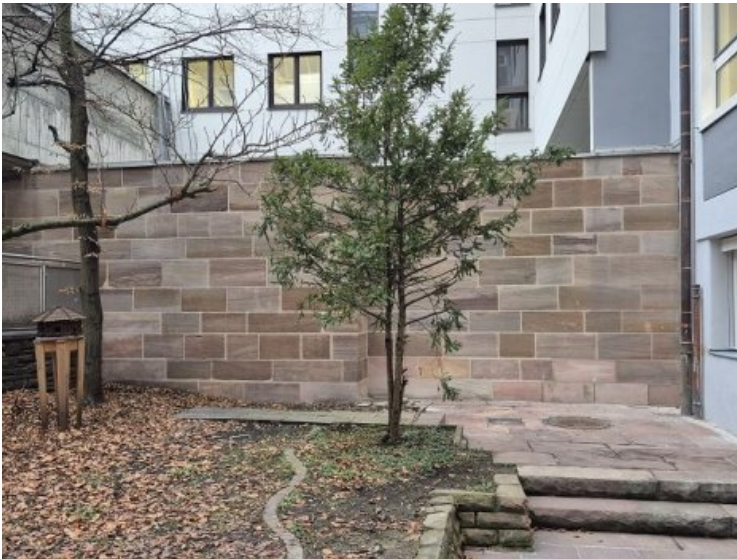
Eine Aufnahme der hofseitigen Sandsteinmauer im Endzustand.
