## REFERENZ

### Anwesen Glockenhofstr. 29a

Straßenfassade  
2017-2018

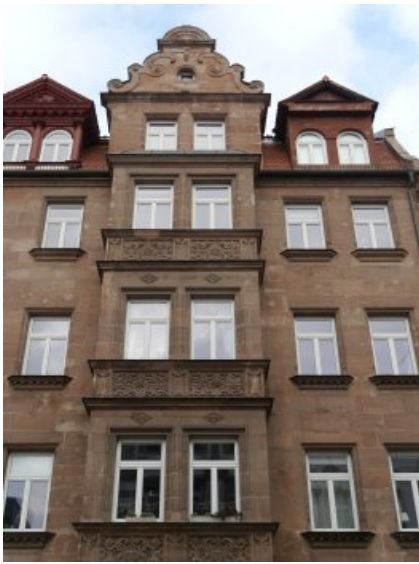
Fassade vor der Reastaurierung.

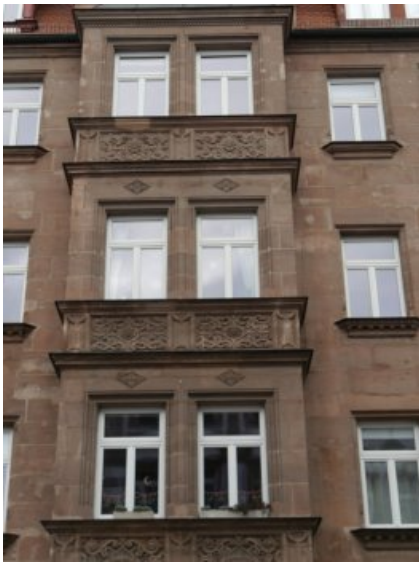
Erker Straßenseite vor der Restaurierung.

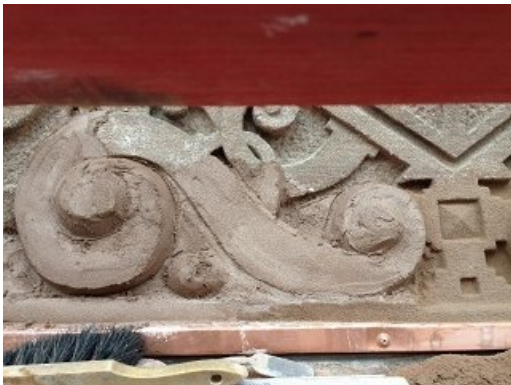
Profiliertes Architekturelement eines Brüstungsfeldes am Erker nach dem Antrag mit Steinersatzmörtel, über Oberflächenniveau.

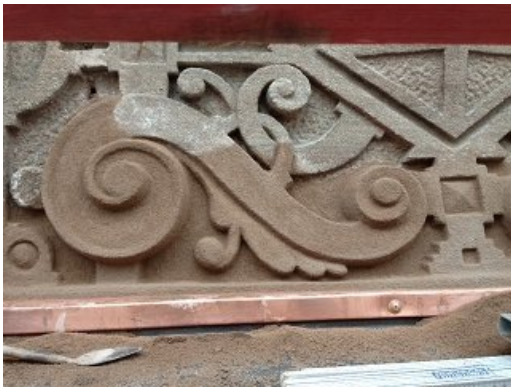
Das Ornament nach der Überarbeitung und Formulierung.

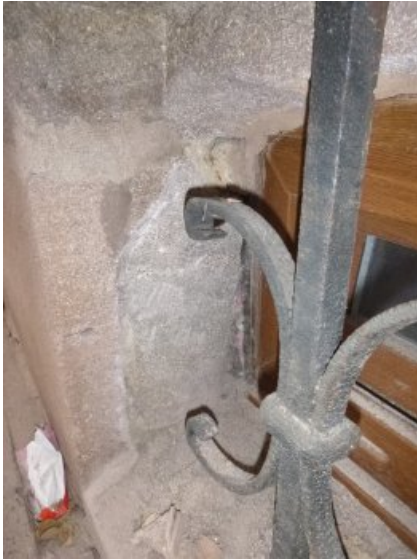
Vor der Entfernung der Altergänzung, Sockel am Kellerfenster.

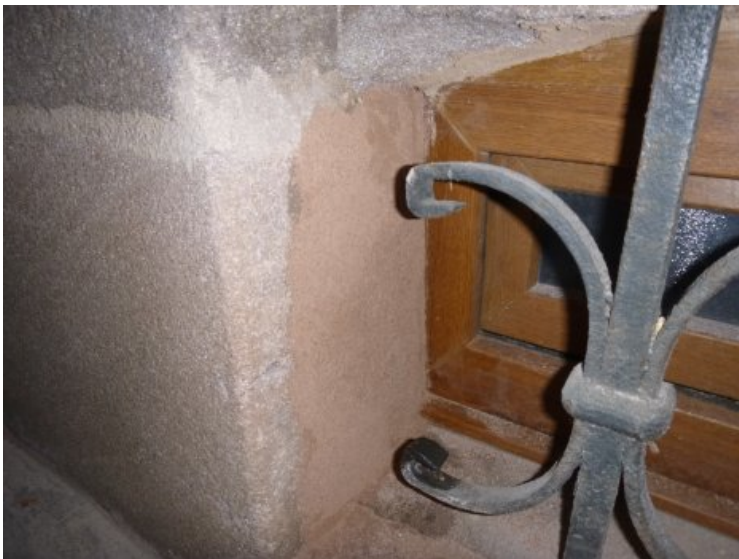
Nach dem Antrag mit Steinersatzmörtel in Anpassung an den umgebenden Naturstein, ohne Retusche.

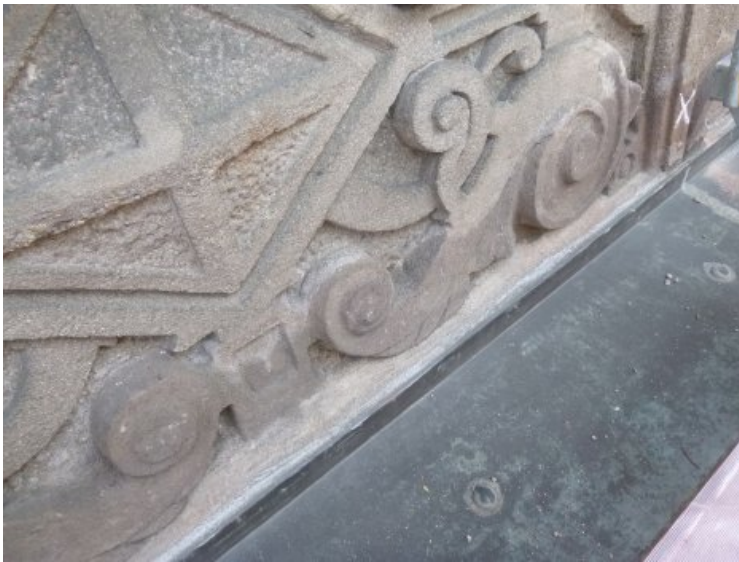
Defekte Altergänzungen in einem profilierten Brüstungsfeld am Erker vor der Restaurierung. Es sind deutlich Risse erkennbar.

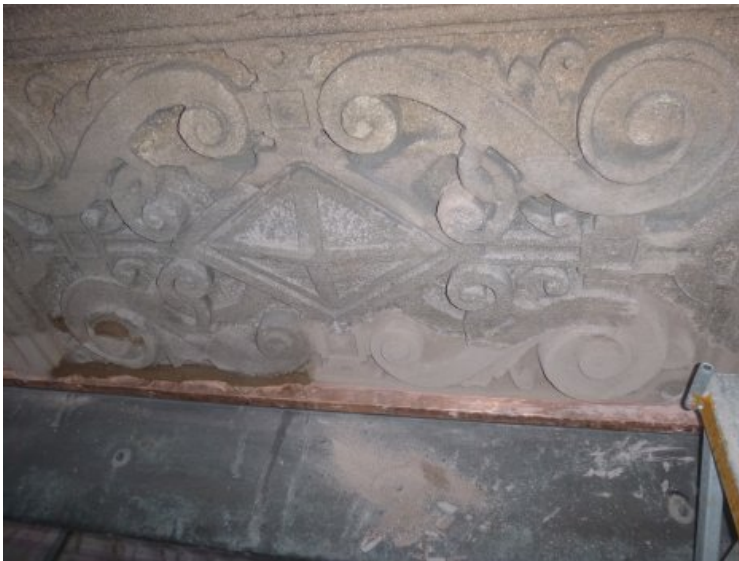
Profiliertes Brüstungsfeld am Erker nach Ergänzung mit Steinersatzmörtel. Im linken unteren Bereich (Volute) erfolgte die farbliche Anpassung durch Retusche. Fugen wurden verschlossen.

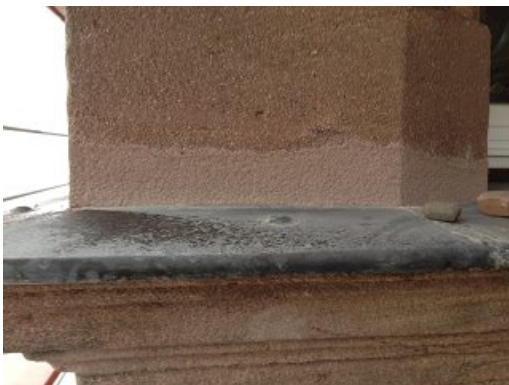
Farblich unpassende Neugänzungen im Fugenbereich an Blechen.

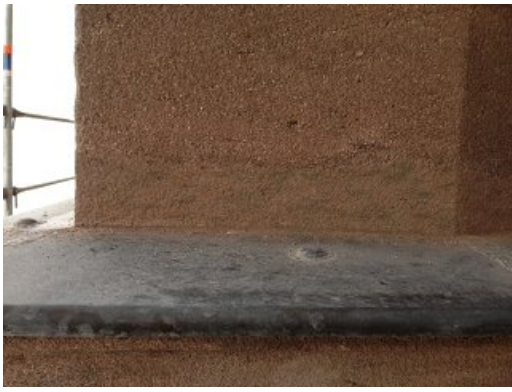
Retuschierte Neurgängung.
