REFERENZ

Anwesen Glockenhofstr. 29a

Straßenfassade
2017-2018

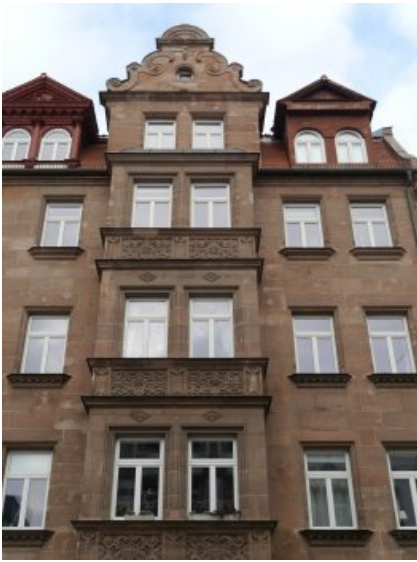
Fassade vor der Reastaurierung.

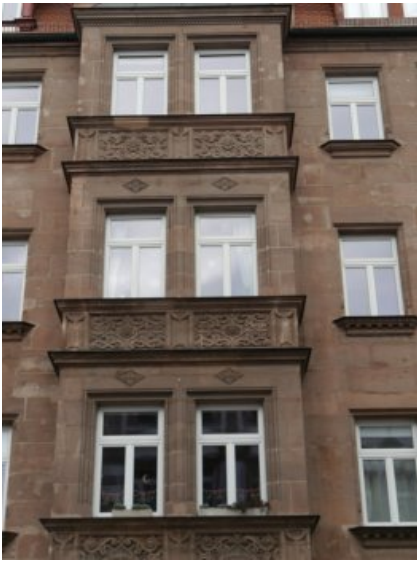
Erker Straßenseite vor der Restaurierung.

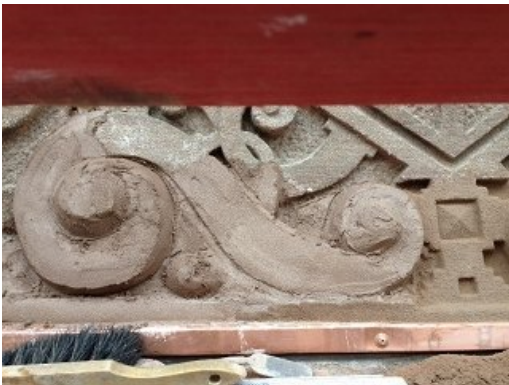
Profiliertes Architekturelement eines Brüstungsfeldes am Erker nach dem Antrag mit Steinersatzmörtel, über Oberflächenniveau.

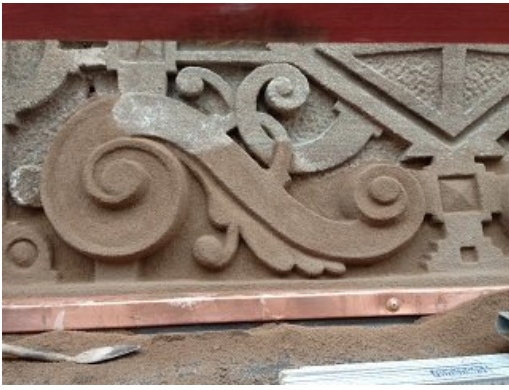
Das Ornament nach der Überarbeitung und Formulierung.

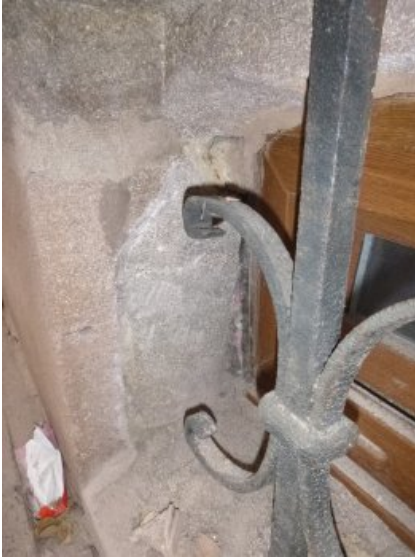
Vor der Entfernung der Altergänzung, Sockel am Kellerfenster.

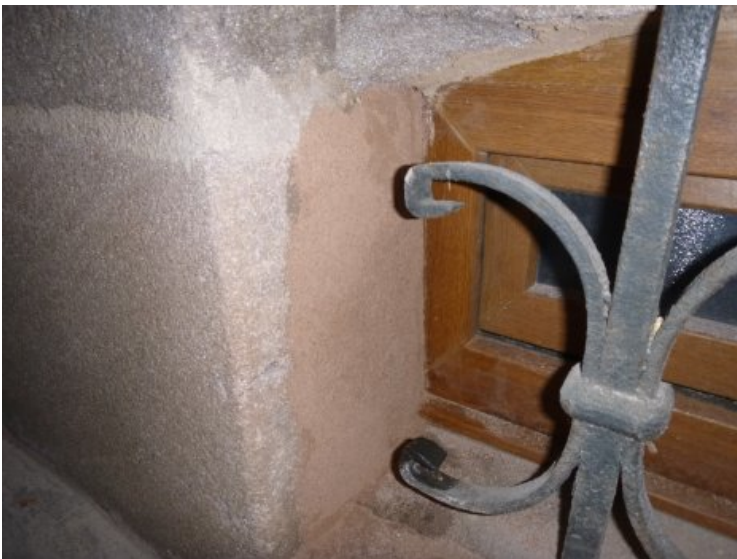
Nach dem Antrag mit Steinersatzmörtel in Anpassung an den umgebenden Naturstein, ohne Retusche.

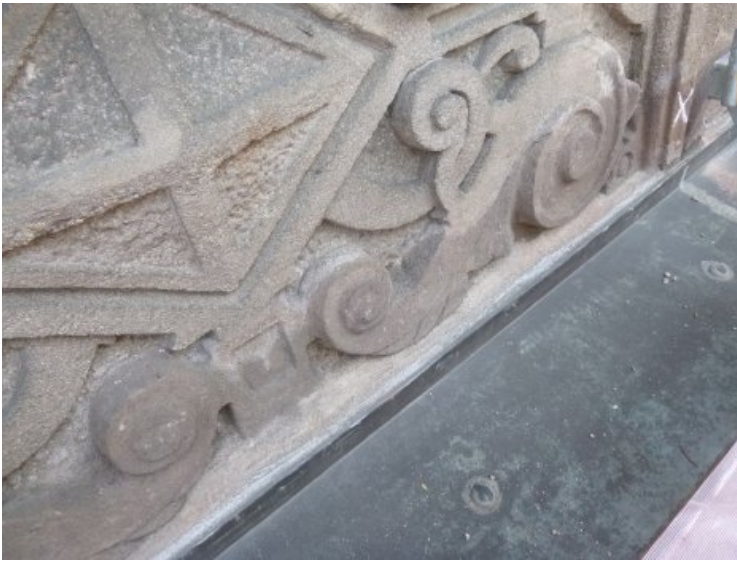
Defekte Alterergänzungen in einem profilierten Brüstungsfeld am Erker vor der Restaurierung. Es sind deutlich Risse erkennbar.

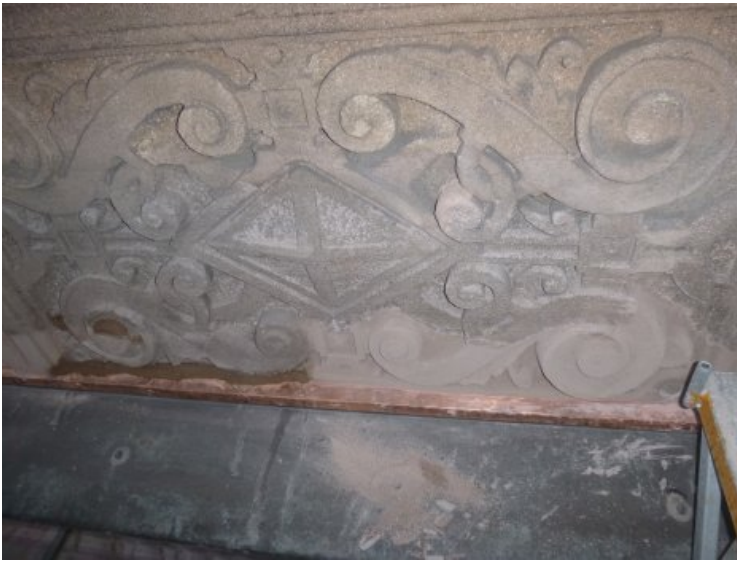
Profiliertes Brüstungsfeld am Erker nach Ergänzung mit Steinersatzmörtel. Im linken unteren Bereich (Volute) erfolgte die farbliche Anpassung durch Retusche. Fugen wurden verschlossen.

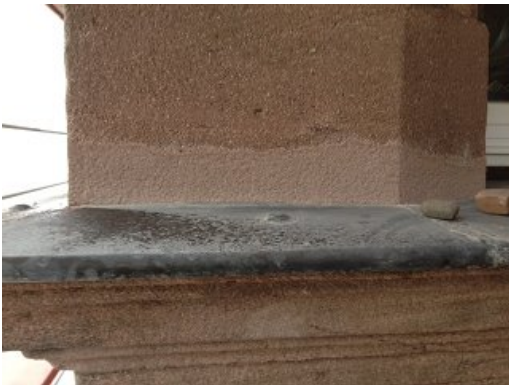
Farblich unpassende Neuerergänzungen im Fugenbereich an Blechen.

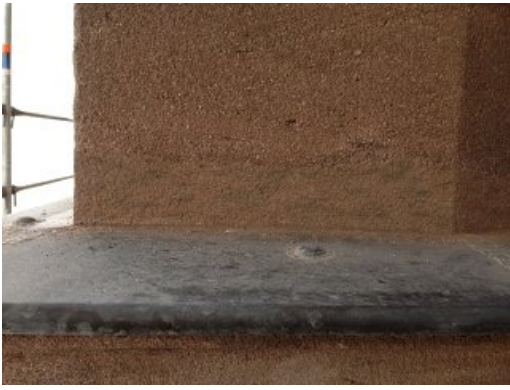
Retuschierte Neuerung.
