REFERENZ

Stadthaus mit Hausmadonna

gefasste Stuckgipsplastik
2011-2012

Befund- und Schadenserhebung an der Stuckgipsplastik und Ausführung der Erhaltungsmaßnahmen mit Überfassung

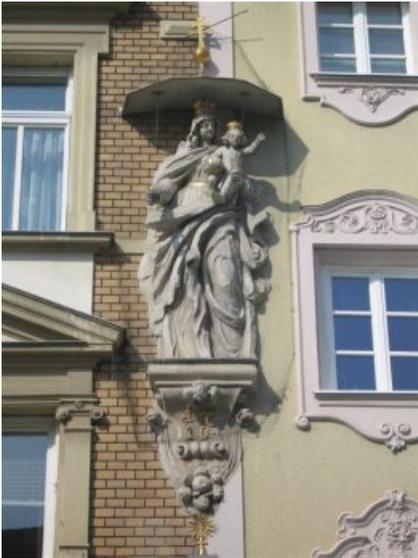
Hausmadonna mit Jesuskind nach der Restaurierung

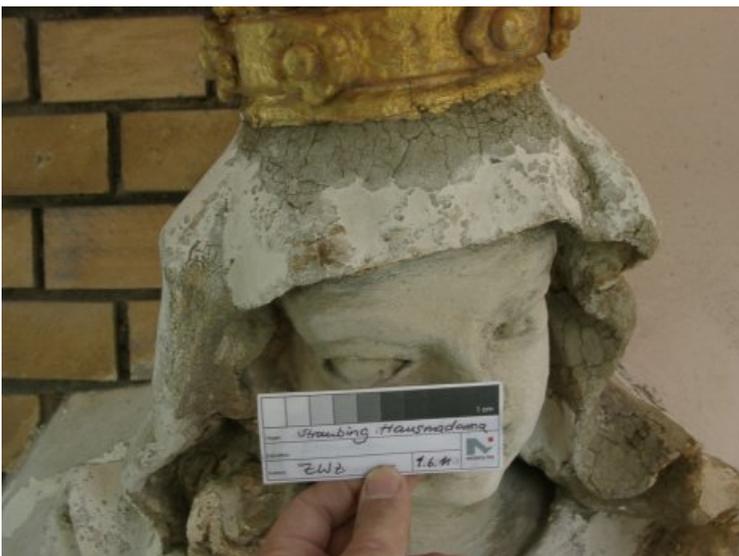
Ablätternde Fassungspakete und Fehlstellen durch sog. Kittungen gesichert

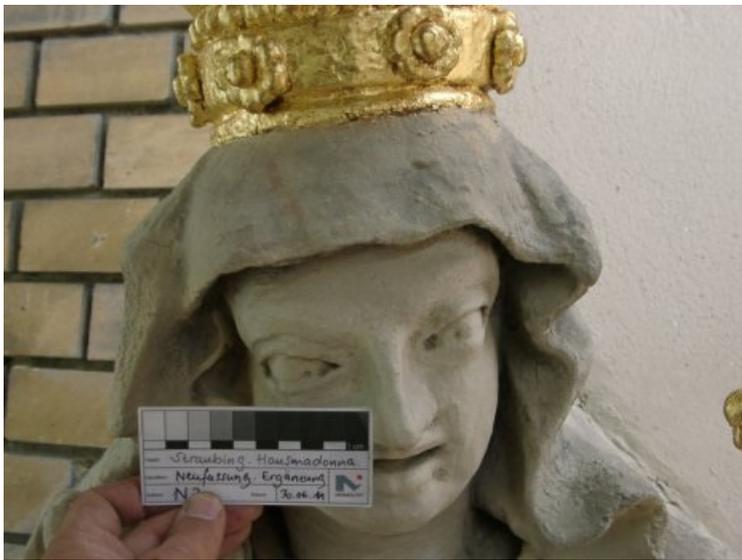
Oberfläche durch Schlämme und abschließende Überfassung mit pigmentierter Silikonharzfarbe geschlossen
