REFERENZ

Dom St. Mariä Himmelfahrt und St Willibald, 3. BA

Ostchor, Kapitelsakristei
2022-2023

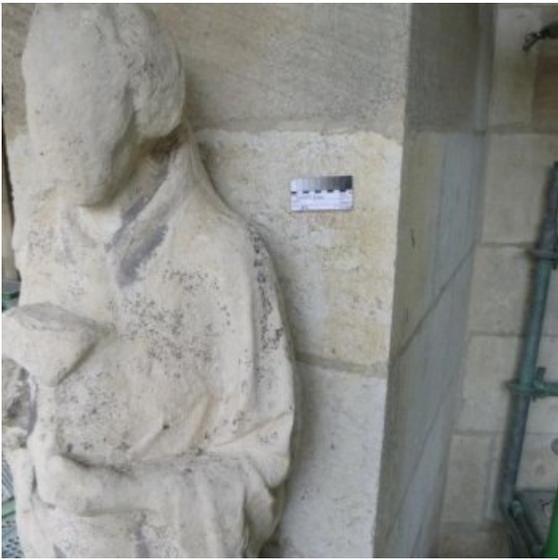
Restaurierte Fassadenskulptur

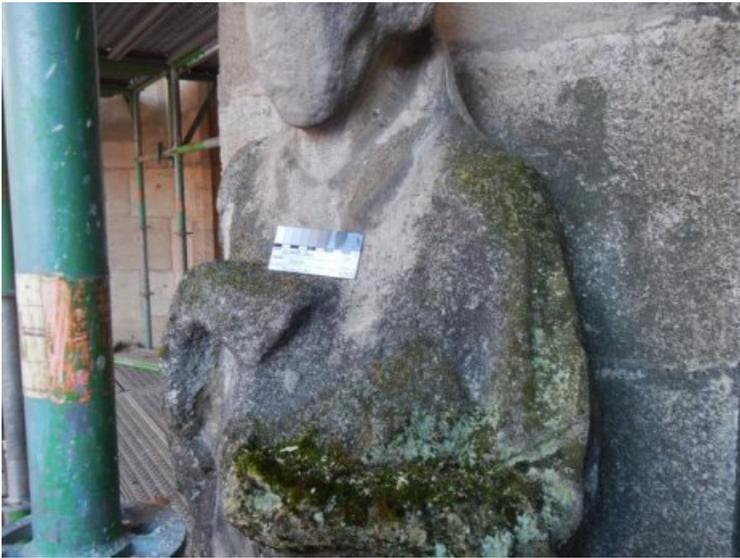
Biogene Aufwüchse in Form von Algen und Moosen

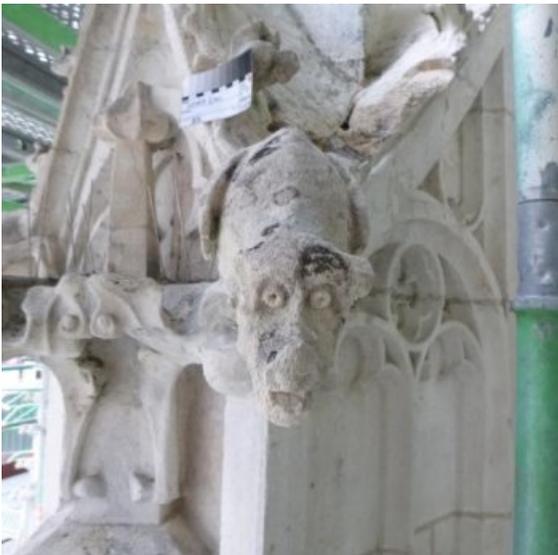
Formverluste an gestalterisch essentiellen Bauteilen vermindern die Lesbarkeit und trüben den Gesamteindruck

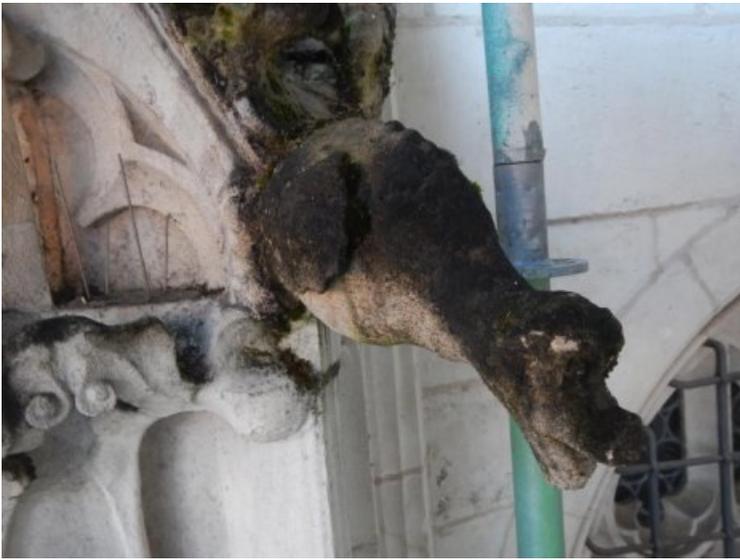
Auskragende Bauteile sind vermehrt durch diverse Auflagerungen belastet

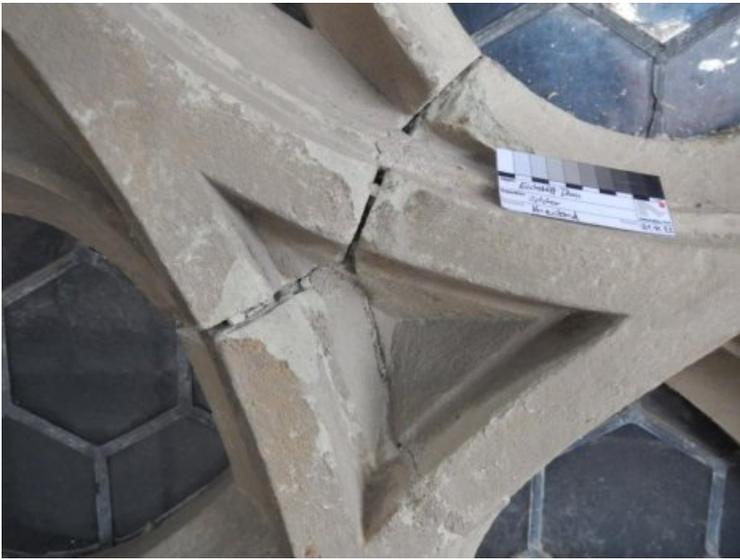
Offene Fugen im Maßwerkfenster

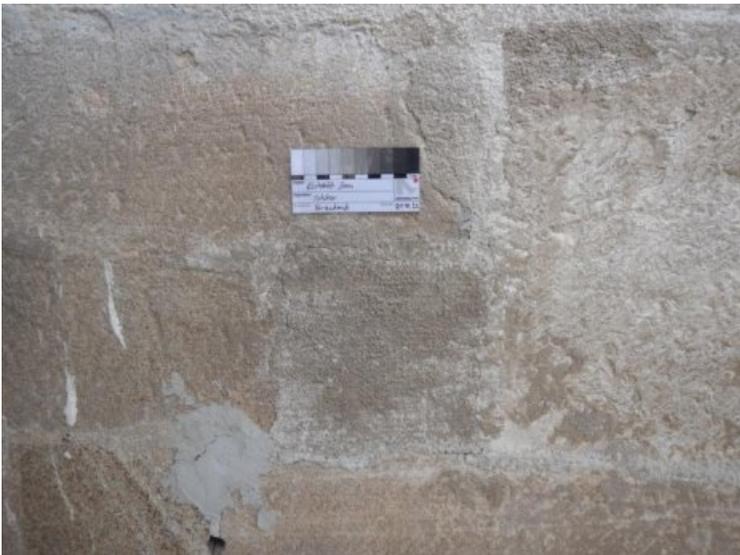
Zurückgewitterte Oberflächen und farblich unpassende Altergänzungen
