REFERENZ

Mietshaus Werderstr. 15

Fassade
2017-2018

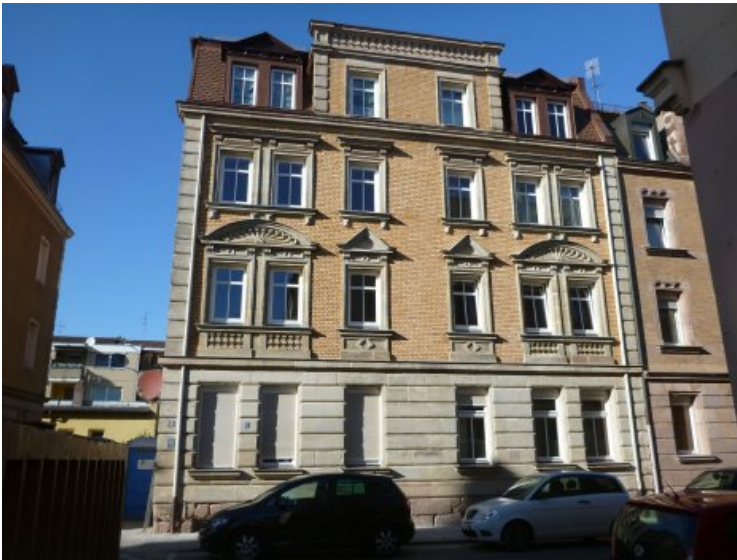
Fassade nach der Restaurierung.

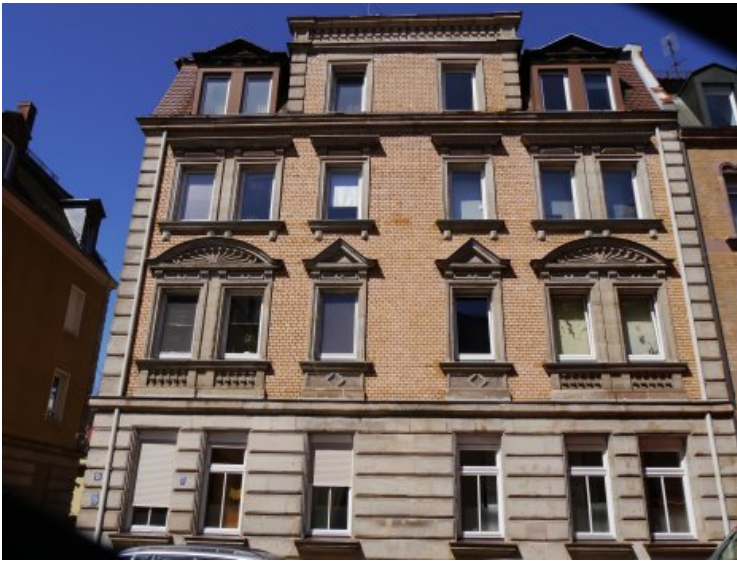
Schwerpunkt der Maßnahme am Sandsteinmauerwerk bildet die Entfernung und, wo erforderlich, Erneuerung der Vielzahl an defekten, schädigenden Altergänzungen und Mörtelüberzügen. Sehr viele Kanten und Teilflächen der Sandsteine waren hinsichtlich ihres Wasseraufnahme- und -abgabeverhaltens mit zu sprödem, den Sandstein zermürendem Material ergänzt worden. Dadurch entstand auch eine Entfestigung der oberflächennahen Bereiche.

Fassade vor der Restaurierung.
